Poitou-Charentes, Charente-Maritime
Taillant
la Berlandière
4 impasse des Fleurs

Ferme, exploitation agricole, puis Maison

Numéro de dossier : IA17006574
Date de l'enquête initiale : 2001
Date(s) de rédaction : 2001, 2017
Cadre de l'étude : inventaire topographique Vals de Saintonge Communauté
Degré d'étude : repéré

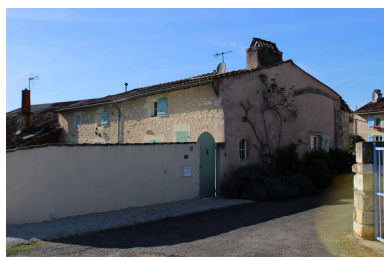
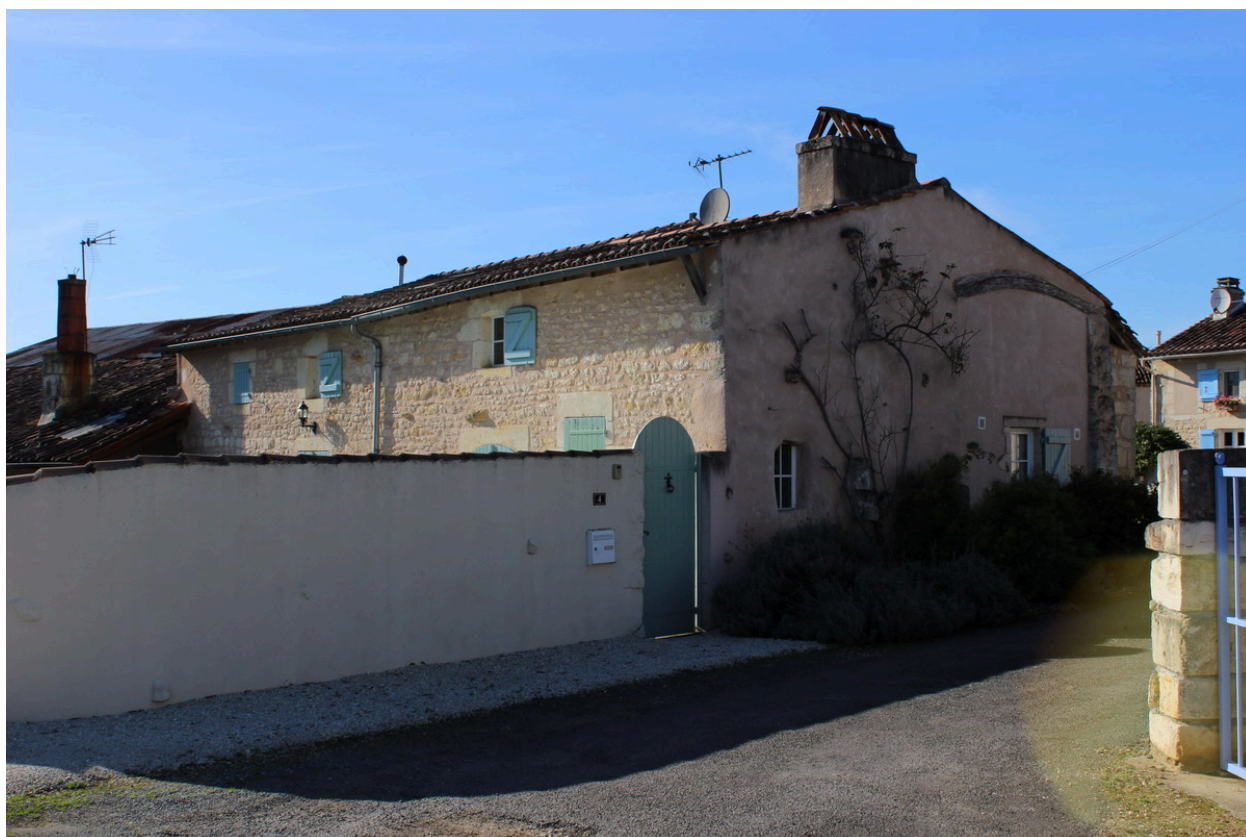
IVR54_20171711501NUCA

Une vue d'ensemble de l'ancienne ferme, depuis le sud-est.

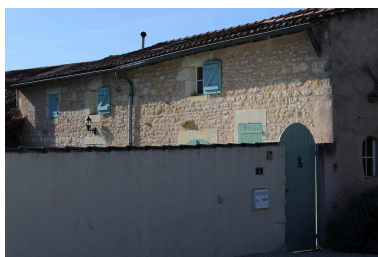
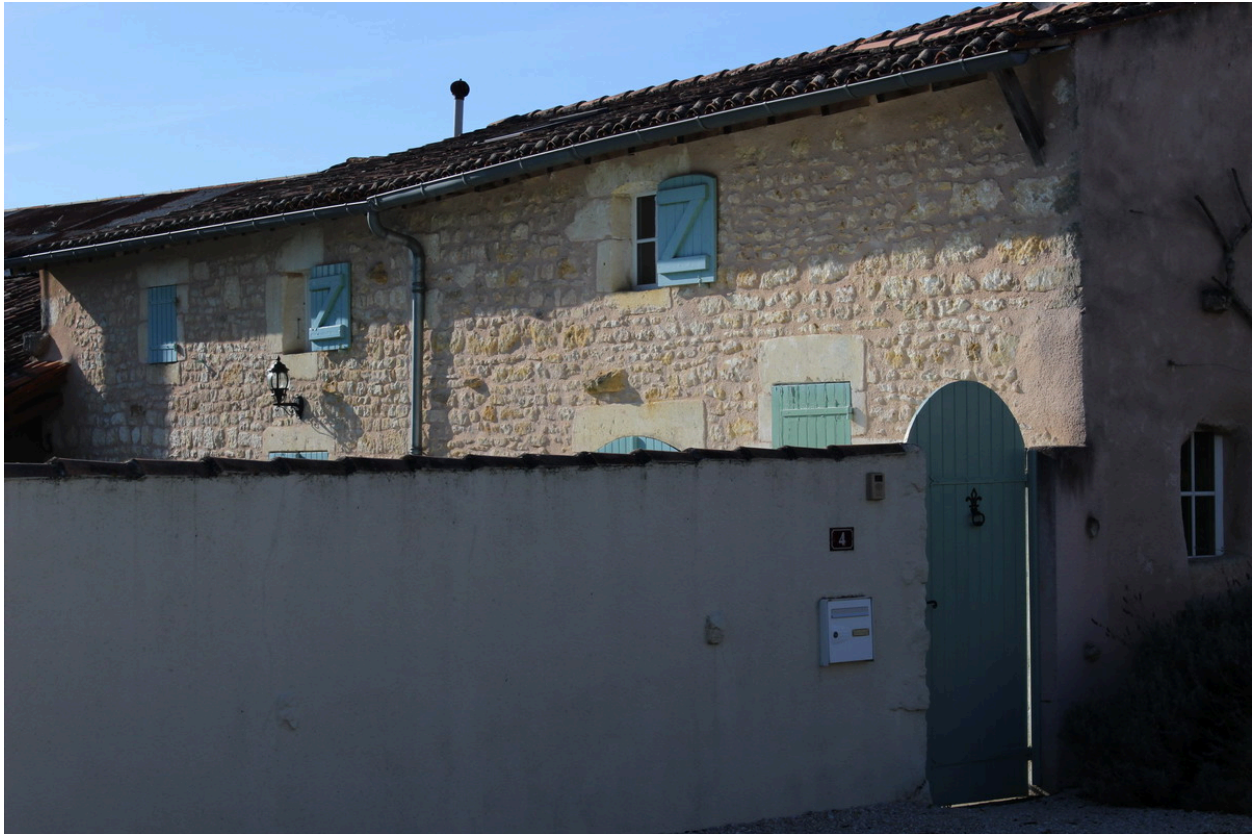
IVR54_20171711502NUCA

Cette ancienne ferme se compose d'un unique corps abritant deux logements et d'anciennes dépendances adossées. Le premier logement, celui de droite et orienté au sud-est, dispose d'une travée avec une fenêtre à côté et de deux ouvertures à linteau en arc segmentaire délardé. Le deuxième, accolé à gauche, est doté de deux travées et d'ouvertures à encadrement irrégulier. Ils sont devancés d'une cour close par un mur en parpaings enduits. Sur les dépendances adossées on distingue, entre autre, l'emplacement d'un ancien hangar à ouverture en pignon, aujourd'hui muré.

Une vue rapprochée des façades des deux logements, depuis le sud-est.
