Poitou-Charentes, Charente-Maritime
Puyrolland
les Cantinauds

Ferme, exploitation agricole, puis Maison

Numéro de dossier : IA17004053

Cadre de l'étude : inventaire topographique Vals de Saintonge Communauté

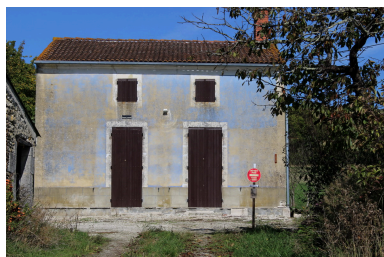
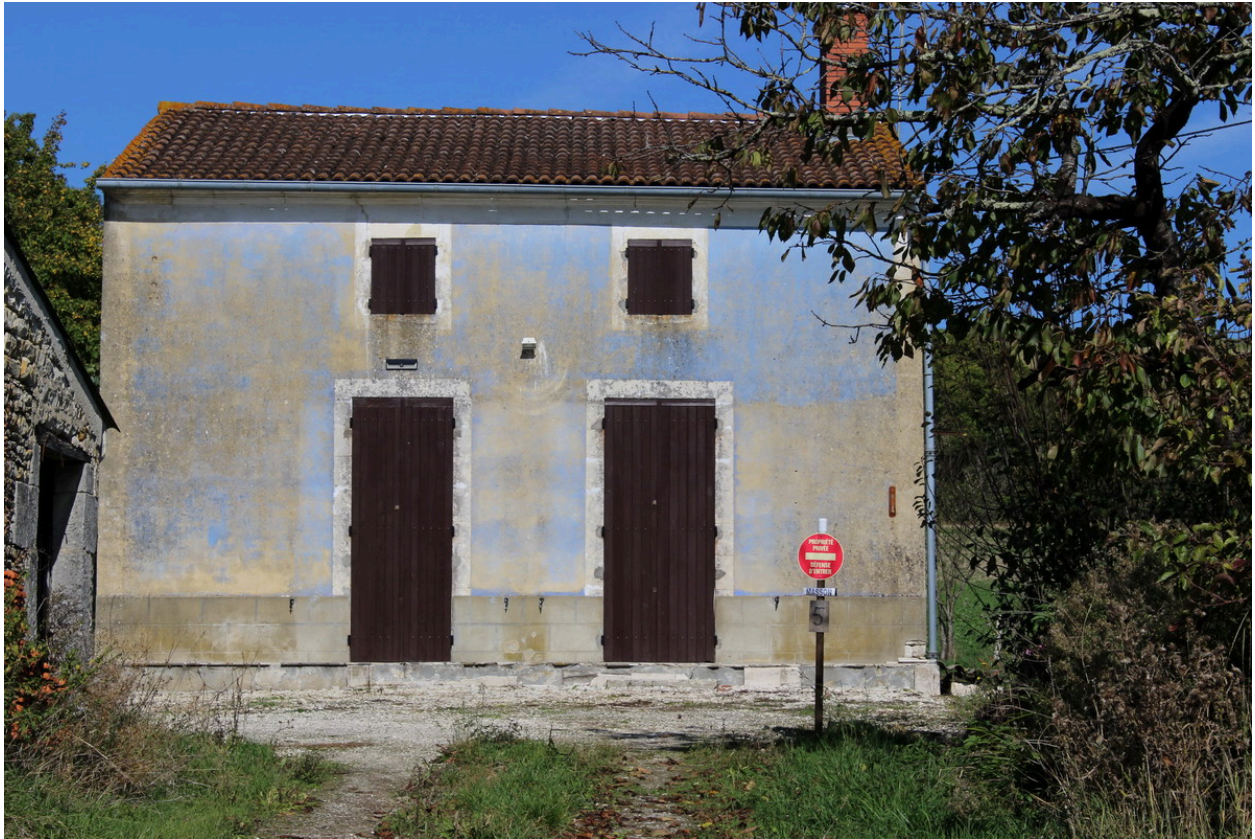
Phot. Nathalie Lhuissier
IVR54_20171701455NUCA

Cette ancienne ferme se compose d'un logement avec des dépendances adossées ainsi qu'un bâtiment de servitudes situé à l'avant. Le logement, orienté au sud, présente deux travées, un solin en parement de pierres rectangulaires, une corniche moulurée et de petites baies au niveau du comble. Les dépendances adossées n'ont pas été vues et celles situées à l'avant, à façade en pignon, sont percées d'ouvertures à linteau en bois et d'une large porte récente.

Une vue du logement de l'ancienne ferme, depuis le sud.

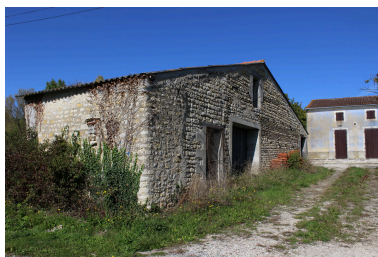
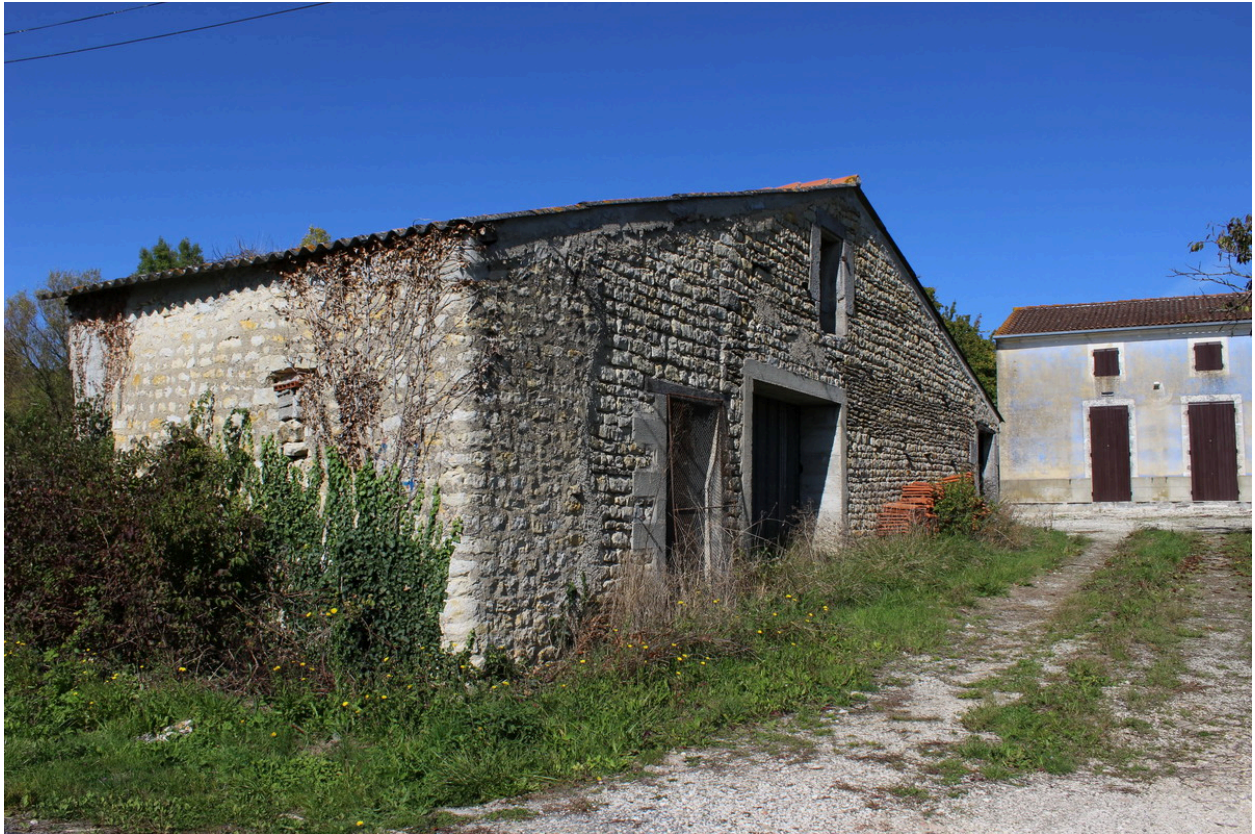
Phot. Nathalie Lhuissier
IVR54_20171701456NUCA

Une vue des dépendances situées à l'avant, depuis le sud-est.
