Poitou-Charentes, Charente-Maritime
Fontaine-Chalendray
Nogeret
2 Grand' rue

Ferme, exploitation agricole, puis Maison

Numéro de dossier : IA17006273
Date de l'enquête initiale : 2001
Date(s) de rédaction : 2001, 2017
Cadre de l'étude : inventaire topographique Vals de Saintonge Communauté
Degré d'étude : repéré

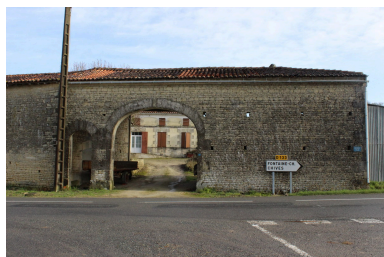
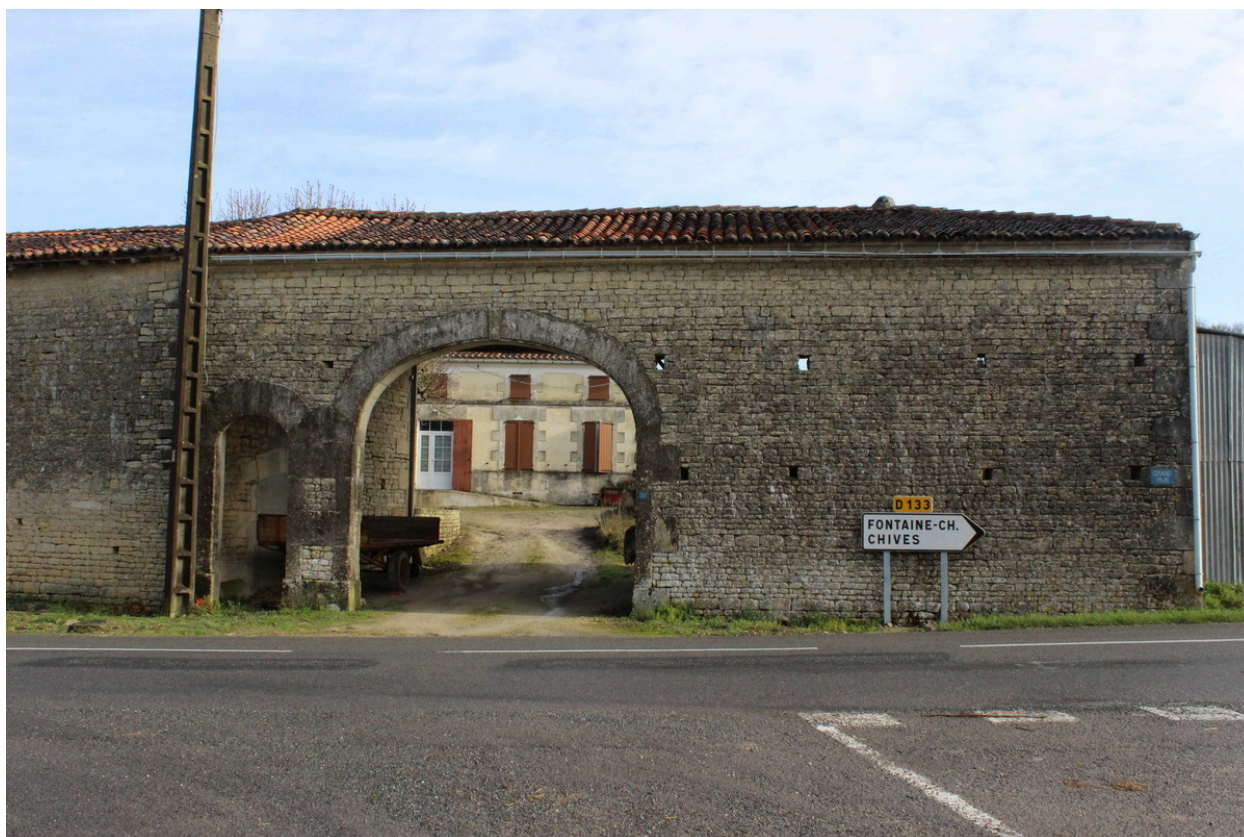
Phot. Nathalie Lhuissier
IVR54_20171700718NUCA

Une vue des façades sur rue des dépendances, depuis le sud.

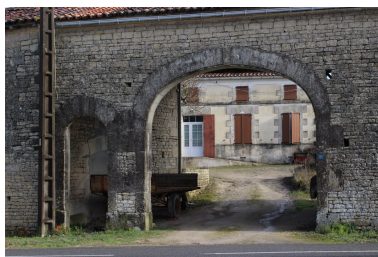
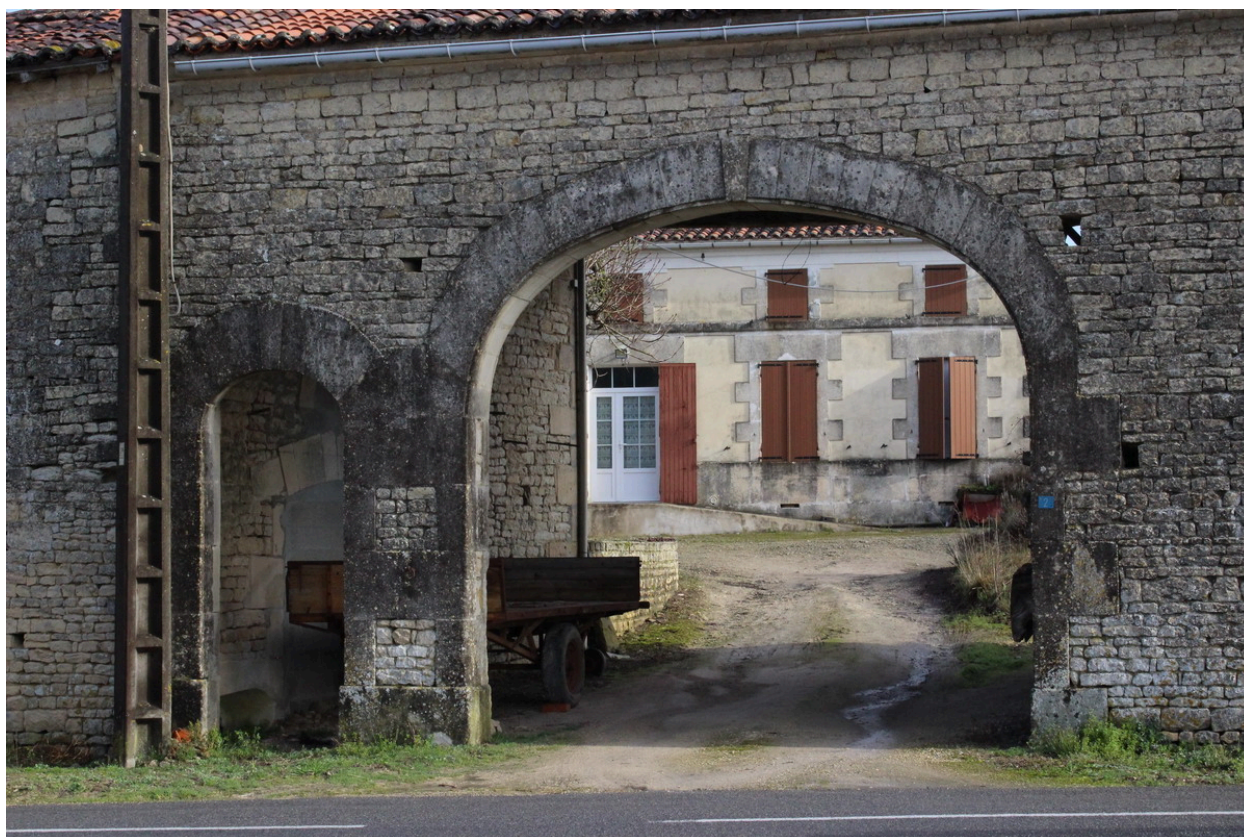
Phot. Nathalie Lhuissier
IVR54_20171700719NUCA

Cette ancienne ferme se compose d'un logement, de dépendances accolées et d'autres situées à l'avant, le tout dans une cour close par un passage couvert. Le logement, orienté au sud, présente quatre travées, un solin, un bandeau d'appui, une corniche moulurée, des chaînages d'angles et des encadrements d'ouvertures harpés. Les dépendances, non vues, sont couvertes d'un toit à longs pans à une croupe à droite. Le passage couvert dispose d'une porte charretière en anse de panier et d'une porte piétonne en plein cintre, les deux à agrafes saillantes.

Une vue du passage couvert et du logement de l'ancienne ferme, depuis le sud.
