Poitou-Charentes, Charente-Maritime
Le Gicq
14, 16 rue du Logis

Ferme, exploitation agricole

Numéro de dossier : IA17002975
Date de l'enquête initiale : 1998
Date(s) de rédaction : 1998, 2017
Cadre de l'étude : inventaire topographique Vals de Saintonge Communauté
Degré d'étude : repéré

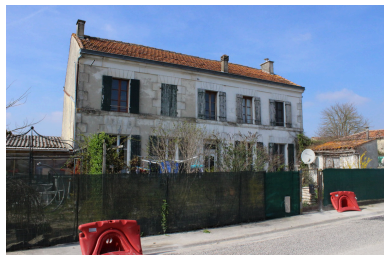
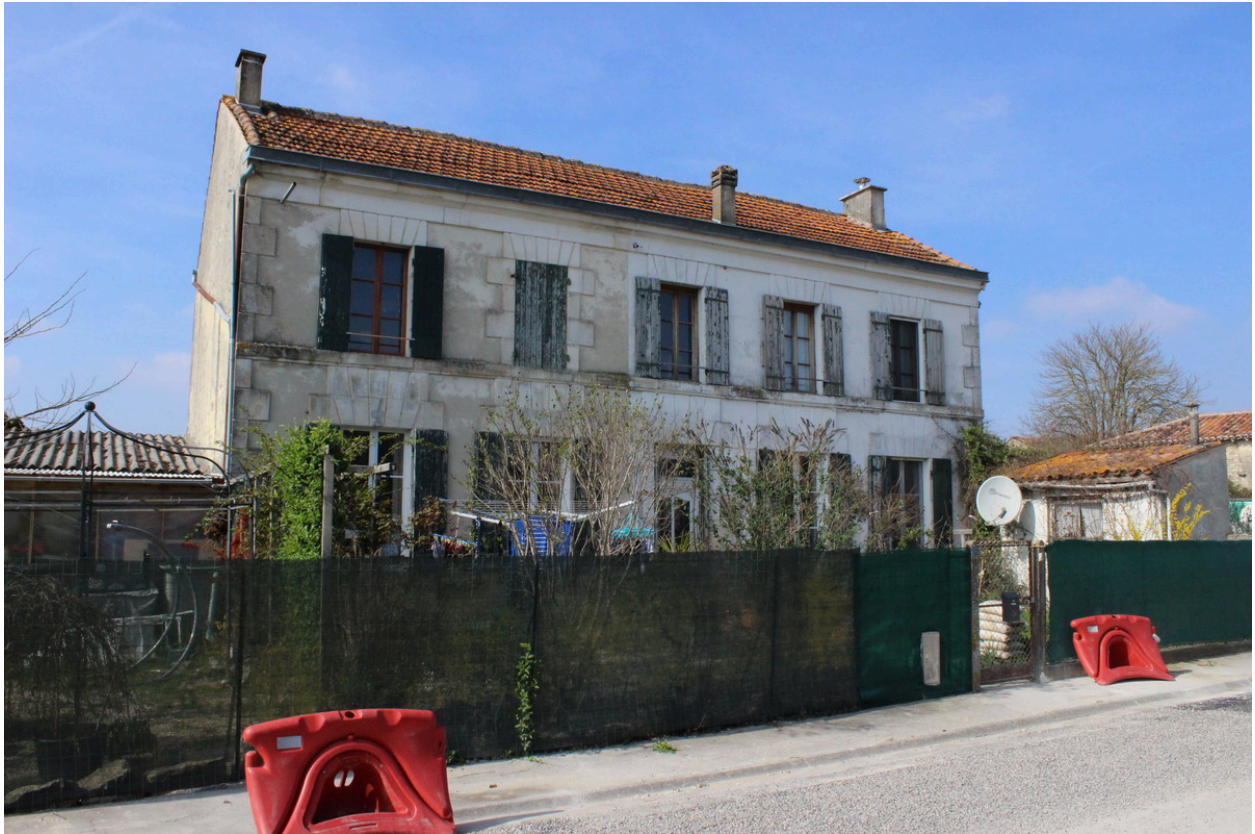
La maison principale.
Phot. Pierrick Barreau
IVR54_20171702101NUCA

La maison principale.

La maison principale, orientée au sud-est et couverte de tuile mécanique, possède cinq travées. Elle est ornée d'un solin, d'un bandeau, d'une corniche moulurée, de chaînages d'angles et d'encadrements de baies harpés. Partiellement visibles, les dépendances sont placées dans la cour arrière. Un bâtiment à trois travées en partie remanié correspond à plusieurs anciens logements : la façade présente, de gauche à droite, une porte chanfreinée, une pierre d'évier surmontée d'un oculus, une fenêtre en arc segmentaire délardé et une fenêtre à appui sculpté.

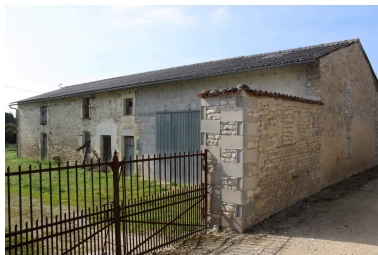
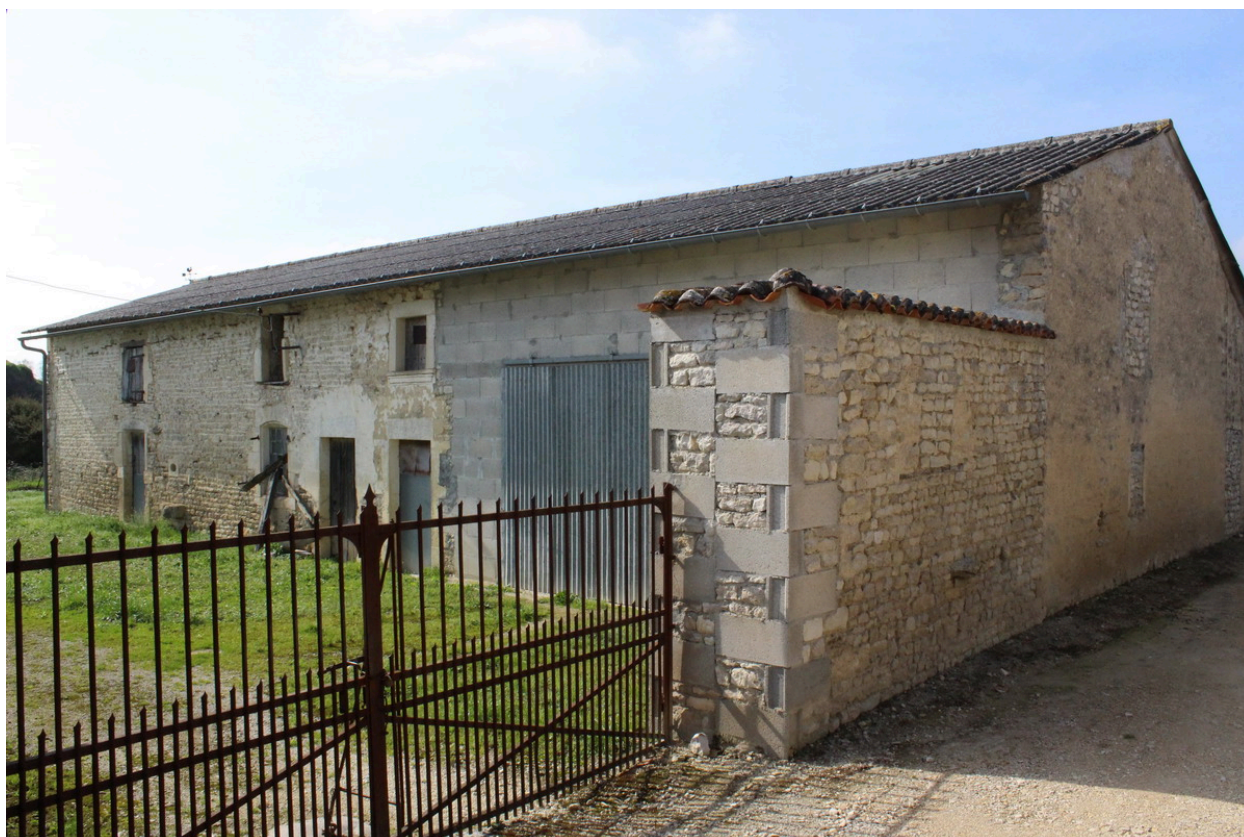
Le corps au fond de la cour arrière.
Phot. Pierrick Barreau
IVR54_20171702099NUCA

Le corps au fond de la cour arrière.

Le bâtiment en fond de cour figure sur le cadastre napoléonien et, bien que mutilé, il présente encore des ouvertures des 17e et 18e siècles. La maison principale a probablement été construite dans le 4e quart du 19e siècle. Les dépendances ont été remaniées et la maison a été divisée en deux dans la 2e moitié du 20e siècle.

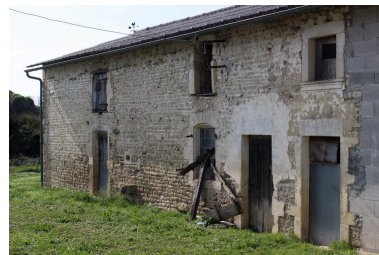
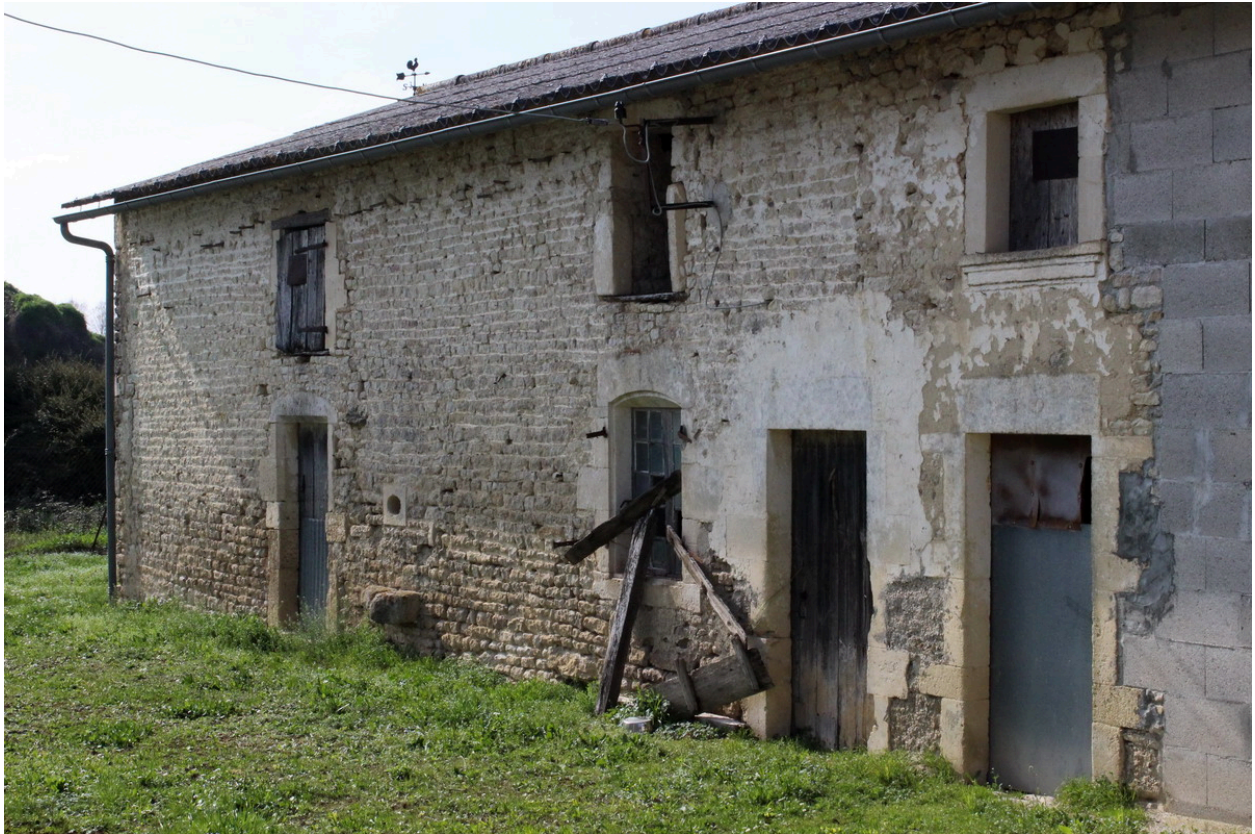
Des ouvertures d'anciens logements.
Phot. Pierrick Barreau
IVR54_20171702100NUCA

Des ouvertures d'anciens logements.
