Poitou-Charentes, Charente-Maritime
Courant
15 rue Saint-Jean

Ferme, exploitation agricole, puis Maison

Numéro de dossier : IA17001193
Date de l'enquête initiale : 1999
Date(s) de rédaction : 1999, 2018
Cadre de l'étude : inventaire topographique Vals de Saintonge Communauté
Degré d'étude : repéré

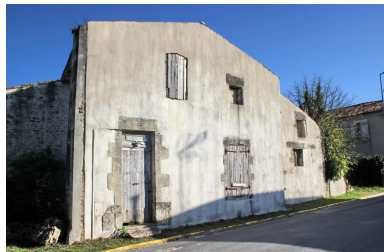
Le logement de l'ancienne
ferme et la dépendance
accolée, depuis le nord-ouest.
Phot. Nathalie Lhuissier
IVR75_20191701659NUCA

Le logement de cette ancienne ferme, établi en alignement de la rue, dispose d'une façade en pignon à une travée avec des baies latérales. Deux fenêtres sont en arc segmentaire délardé et deux ouvertures ont des linteaux monolithes. La dépendance accolée à droite était dotée, à l'origine, d'une façade en pignon percée d'une large porte elle-même surmontée d'une fenêtre. Celle située sur la rue de Chepniers est dotée de deux fenêtres à linteaux en bois ainsi que d'une porte et d'une fenêtre à linteaux droits.

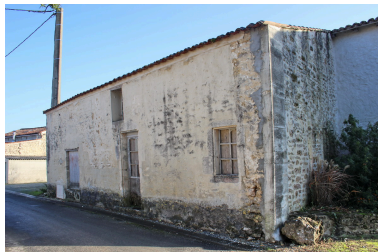
La dépendance située sur la rue de
Chepniers, depuis le nord-ouest.
Phot. Nathalie Lhuissier
IVR75_20191701660NUCA

Le plan cadastral de 1828 mentionne des bâtiments à l'emplacement de cette ancienne ferme. Le logement, doté d'une façade en pignon et d'ouvertures en arc segmentaire, est datable de la fin du 18e siècle ou du tout début du 19e siècle. La dépendance accolée à droite, qui pourrait dater de la même période, a été remaniée au niveau de deux ouvertures dans la 2e moitié du 20e siècle. Celle située sur la rue de Chepniers, qui n'est pas le bâti figuré sur le plan ancien, pourrait dater du 3e quart du 19e siècle.

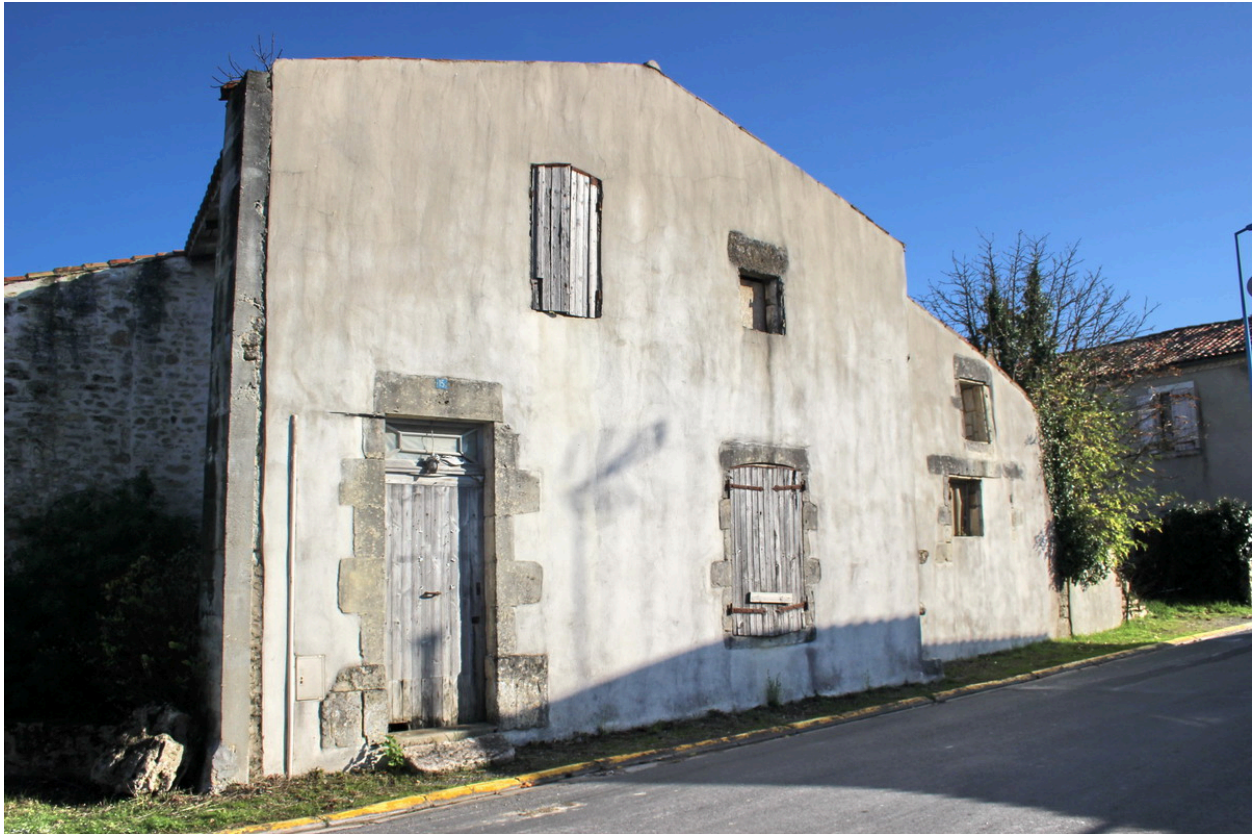
IVR75_20191701659NUCA

Le logement de l'ancienne ferme et la dépendance accolée, depuis le nord-ouest.

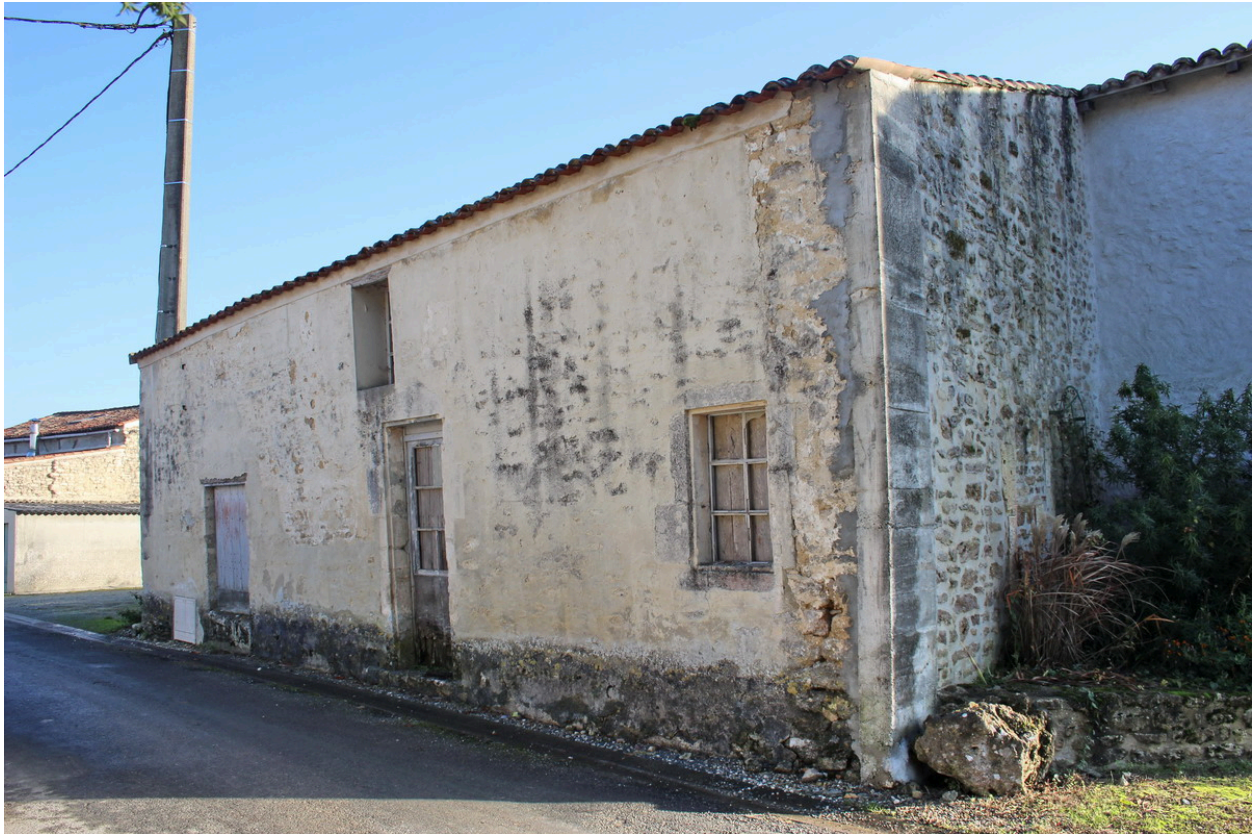
IVR75_20191701660NUCA

La dépendance située sur la rue de Chepniers, depuis le nord-ouest.
