Poitou-Charentes, Charente-Maritime
Chives
rue de Villiers-Couture

Dépendances agricoles

Numéro de dossier : IA17006102

Cadre de l'étude : inventaire topographique Vals de Saintonge Communauté

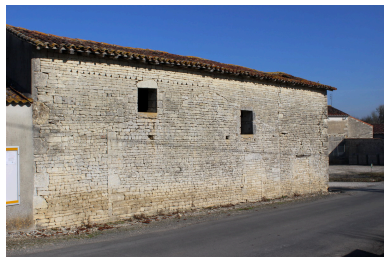
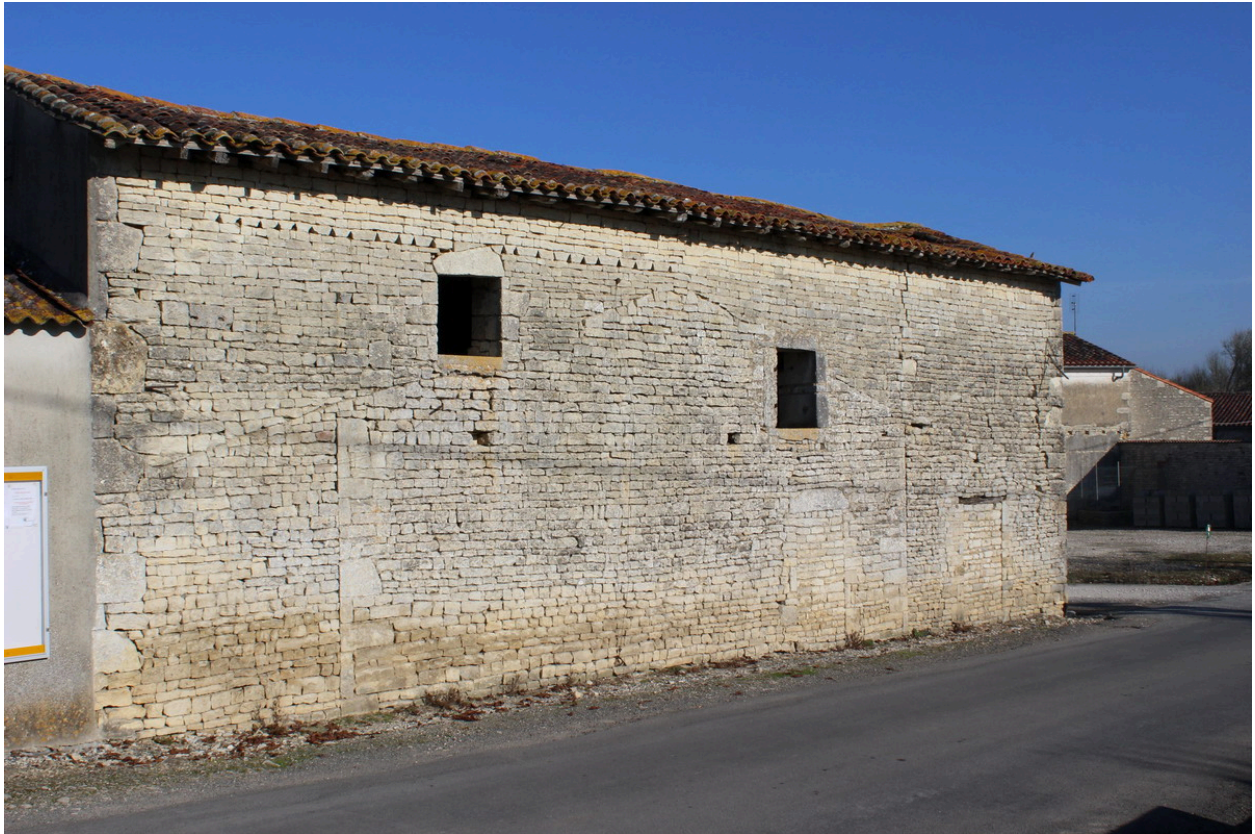
La façade sur rue de ces dépendances, orientée au sud-ouest, possède une porte murée à linteau en bois, une deuxième (aussi murée) à linteau monolithe, deux fenêtres à linteau monolithe et des creux à moineaux en forme de triangle. La façade arrière est dotée de deux larges portes à linteaux en bois, d'une autre murée aussi à linteau en bois et d'une fenêtre murée à linteau en arc segmentaire.

La façade sur rue des dépendances, depuis le sud-ouest.
Phot. Nathalie Lhuissier
IVR54_20171700321NUCA

La façade sur rue des dépendances, depuis le sud-ouest.

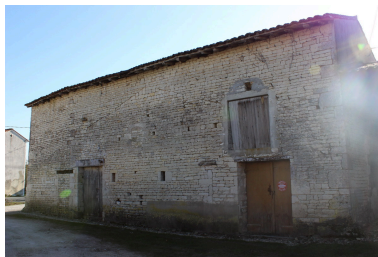
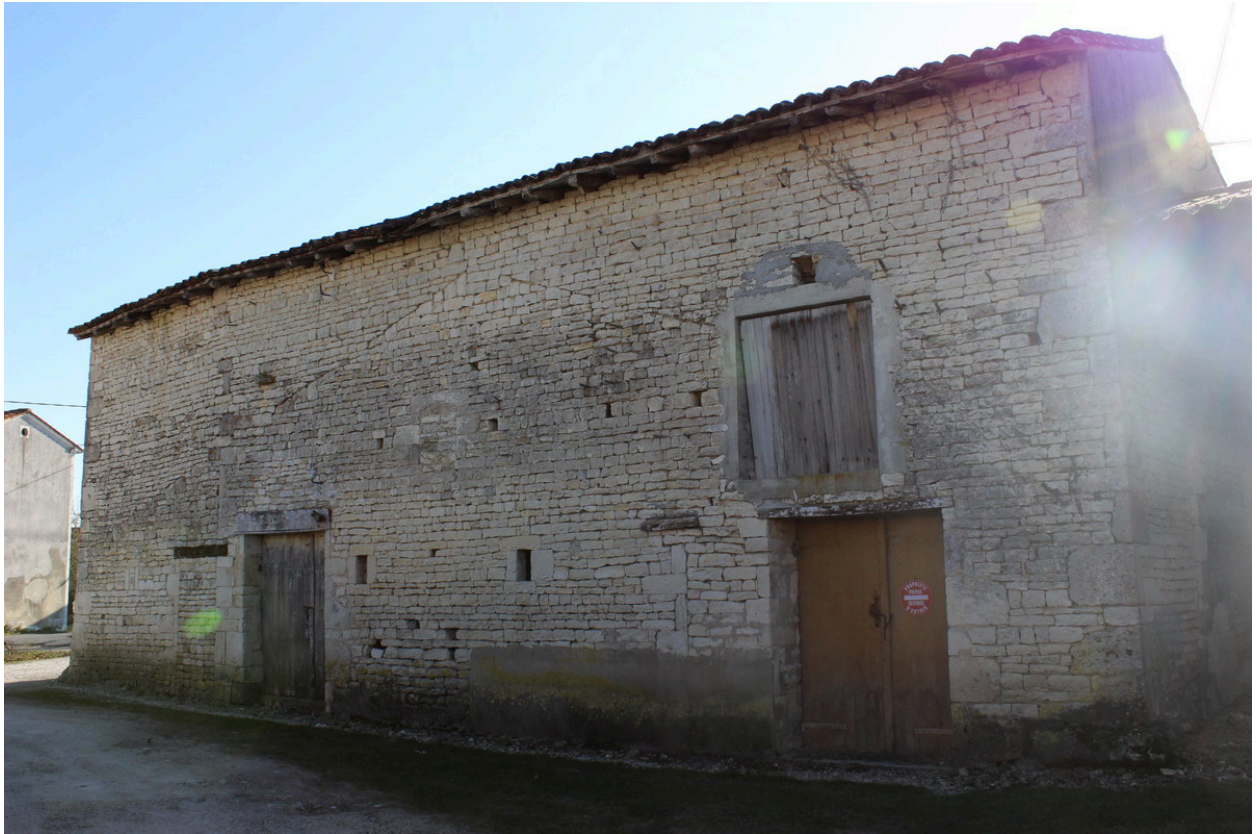
Le plan cadastral napoléonien de 1835 mentionne des bâtiments à l'emplacement de ces dépendances. Des ruptures dans la maçonnerie visibles sur le deux façades montrent qu'à l'origine il s'agissait de dépendances à façades en pignon. Une baie murée à linteau en arc segmentaire, sur la façade arrière, indique que ce bâti a vraisemblablement une base de construction du 18e siècle. Il a été surélevé dans la 2e moitié du 19e siècle, formant aujourd'hui des façades en gouttereau, et des ouvertures ont été ajoutées à cette époque. Une de celles-ci, côté face arrière, a été remaniée dans la 2e moitié du 20e siècle.

La façade arrière des dépendances, depuis le nord-ouest.
Phot. Nathalie Lhuissier
IVR54_20171700322NUCA

La façade arrière des dépendances, depuis le nord-ouest.
