Poitou-Charentes, Charente-Maritime
Bernay-Saint-Martin
Parançay
8 impasse des David

Ferme, exploitation agricole, actuellement Maison

Numéro de dossier : IA17000979
Date de l'enquête initiale : 2000
Date(s) de rédaction : 2000, 2019
Cadre de l'étude : inventaire topographique Vals de Saintonge Communauté
Degré d'étude : repéré

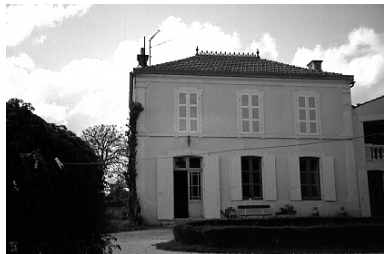
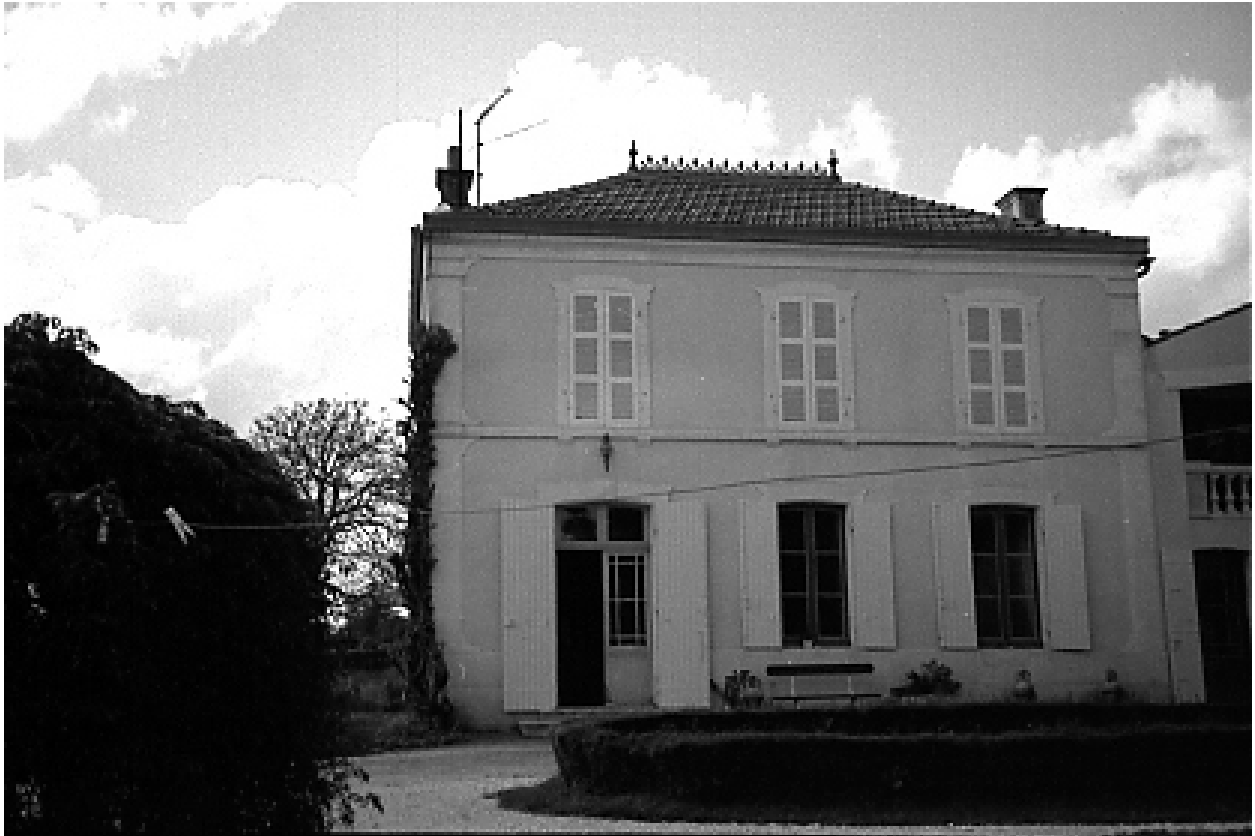
Une vue du logement.
Phot. Nathalie Lhuissier
IVR54_20051703241Z

Une vue du logement.

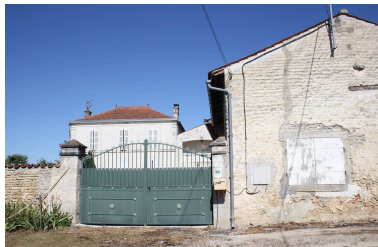
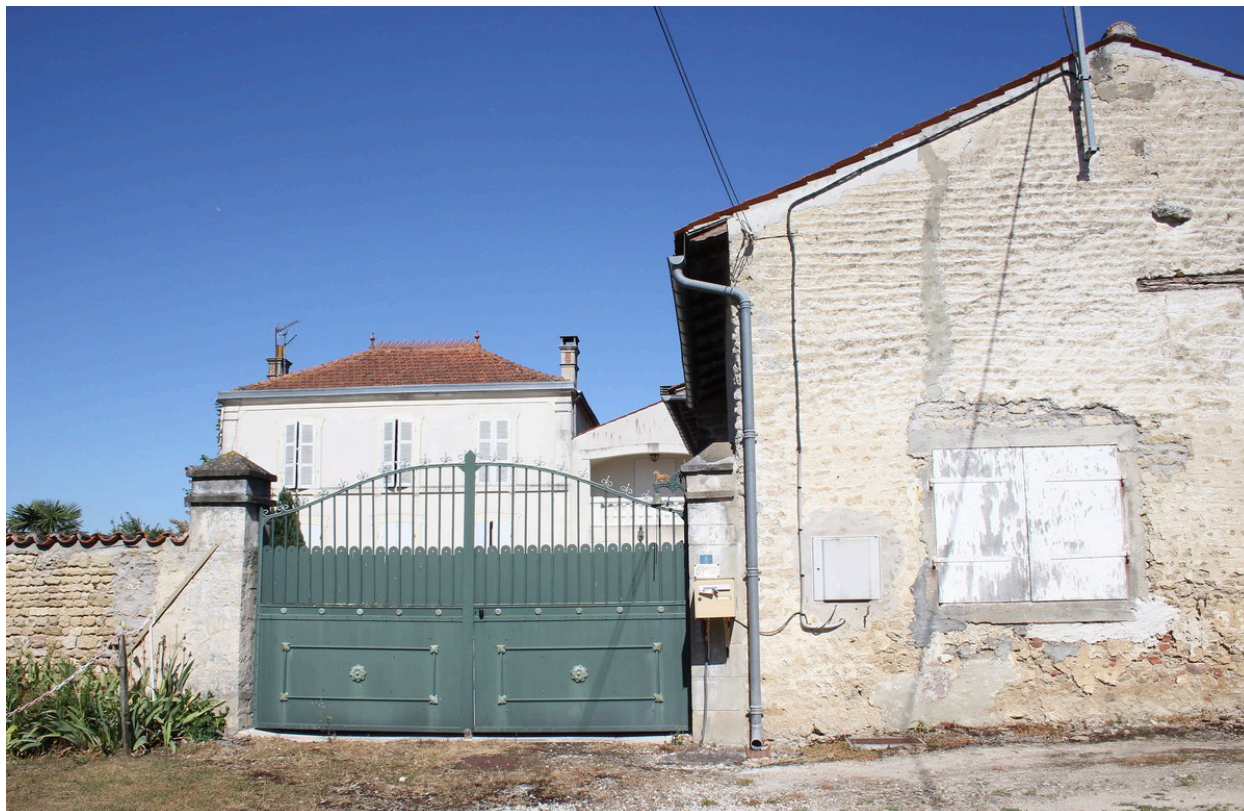
Une vue de l'ancienne
ferme, depuis le sud-est.
Phot. Nathalie Lhuissier
IVR75_20191701994NUCA

Une vue de l'ancienne ferme, depuis le sud-est.

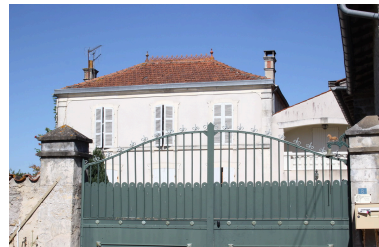
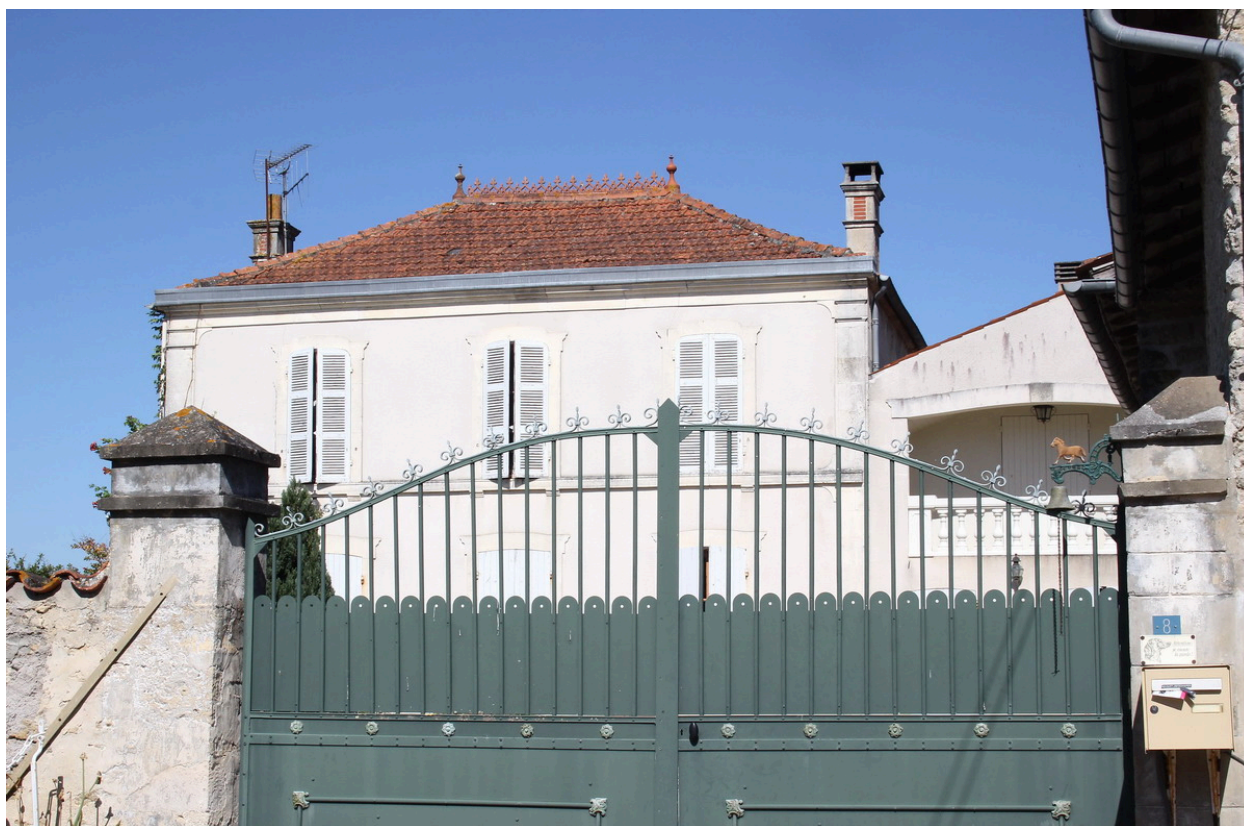
Une vue partielle du logement de
l'ancienne ferme, depuis le sud-est.
Phot. Nathalie Lhuissier
IVR75_20191701995NUCA

Une vue partielle du logement de l'ancienne ferme, depuis le sud-est.
