Poitou-Charentes, Deux-Sèvres  
Thouars  
50 rue de la Porte au Prévost

## Usine de chaussures dite Manufacture thouarsaise de sabots

Numéro de dossier : IA79002429  
Date de l'enquête initiale : 2003  
Date(s) de rédaction : 2003  
Cadre de l'étude : enquête thématique régionale patrimoine industriel  
Degré d'étude : repéré

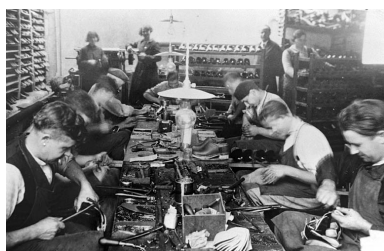
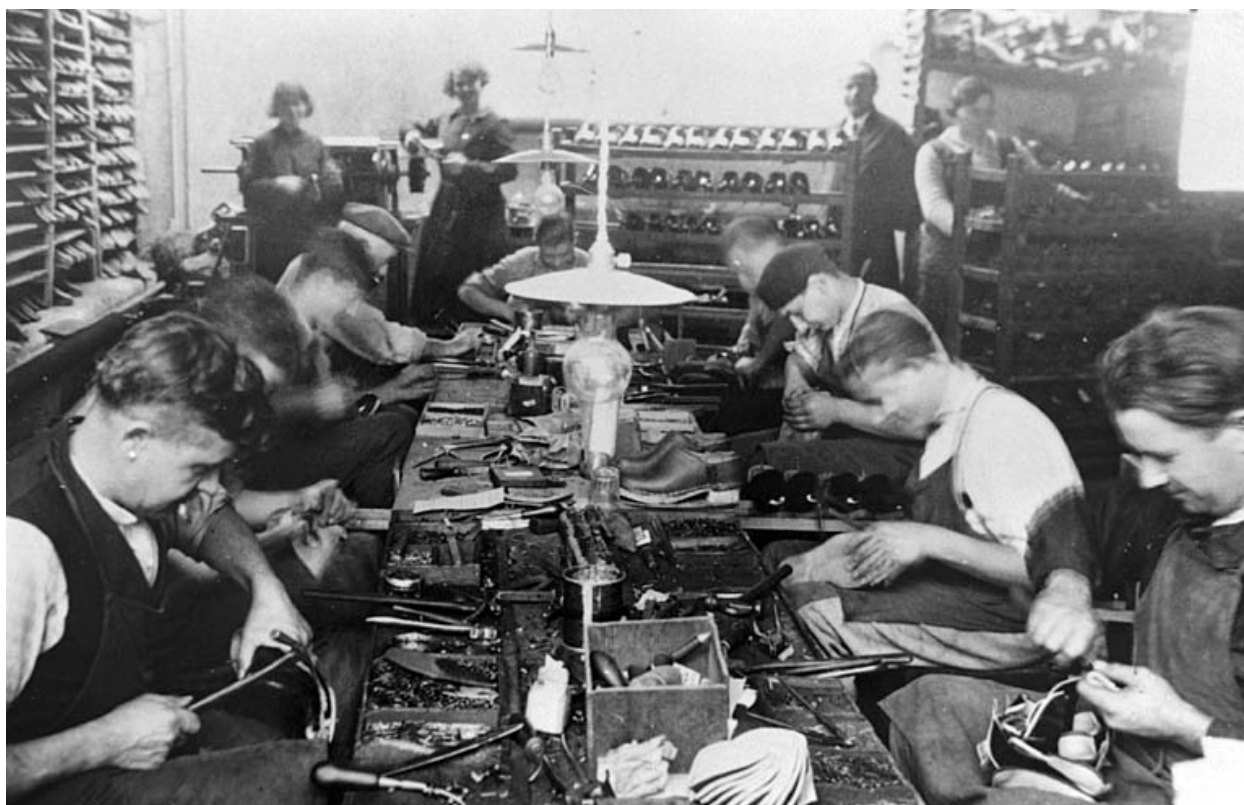
Intérieur de l'atelier :  
ouvriers clouant les semelles.  
Phot. Alain (reproduction) Dagorn  
IVR54\_20037900995X

Intérieur de l'atelier : ouvriers clouant les semelles.

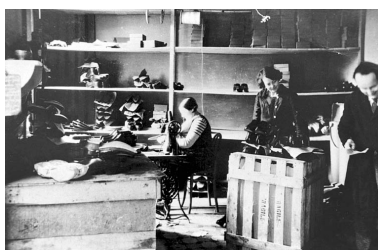
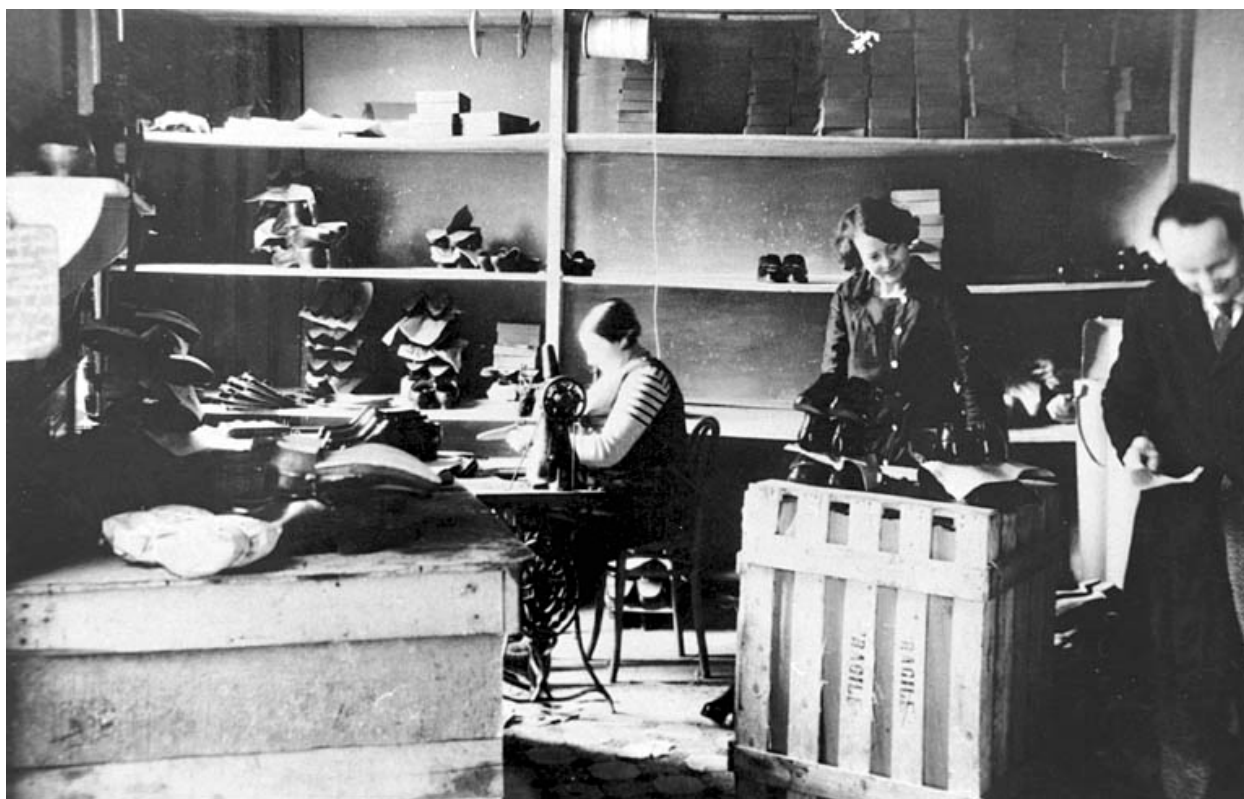
Intérieur de l'atelier : finition  
et emballage avant expédition.  
Phot. Alain (reproduction) Dagorn  
IVR54\_20037900996X

Intérieur de l'atelier : finition et emballage avant expédition.

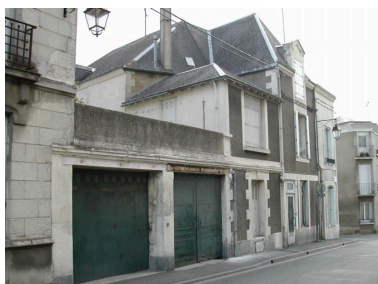
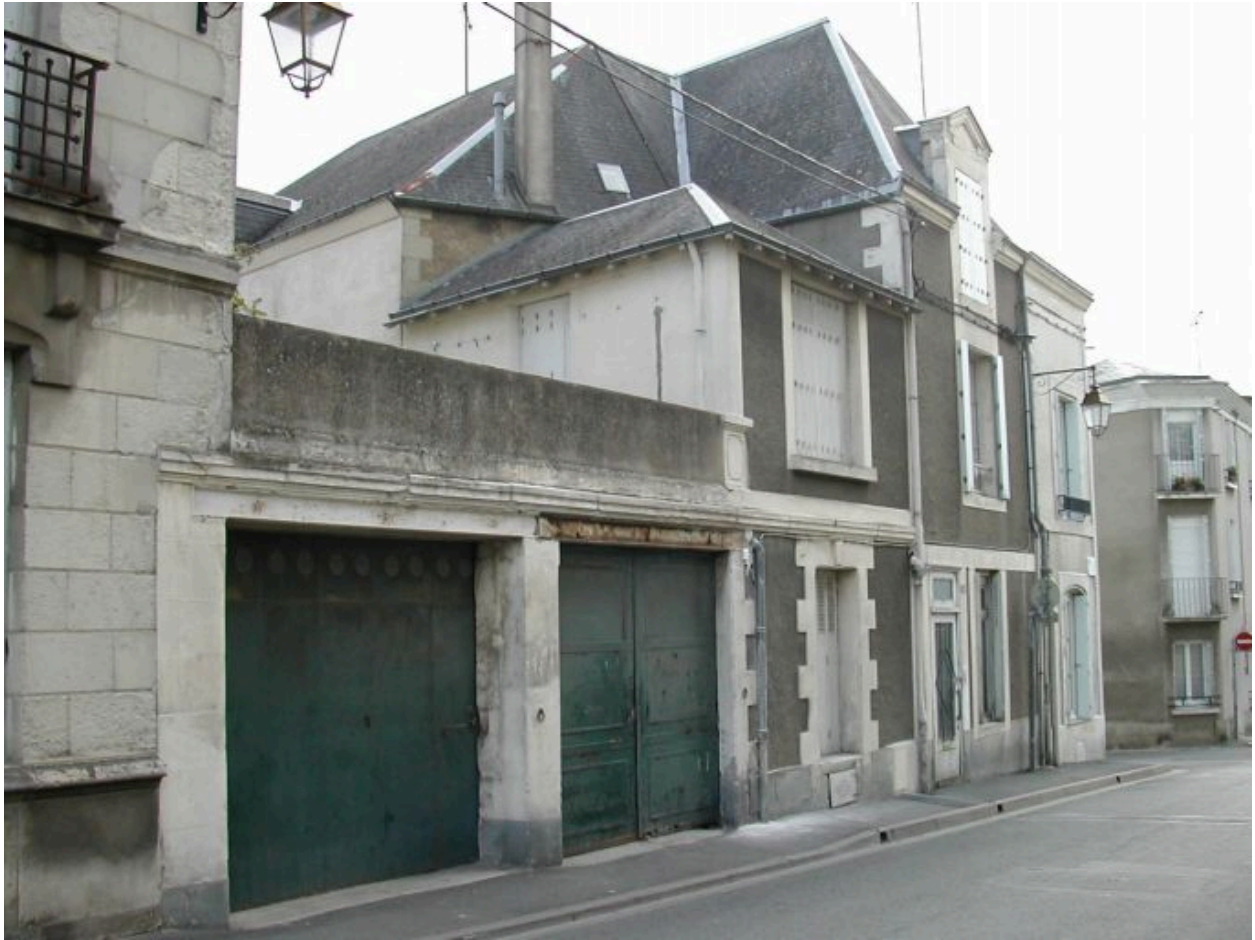
Elévation des bâtiments sur rue.  
Phot. Pascale Moisdon  
IVR54\_20047900095NUCA

Elévation des bâtiments sur rue.

Les ateliers ont été édifiés auprès du logement patronal qui servait vraisemblablement également d'atelier. Ce logement en moellon enduit possède un étage carré et un comble à surcroît. Il semble avoir été agrandi en plusieurs étapes. La partie des ateliers encore visible est en béton armé, en rez-de-chaussée et couverte d'une toit en terrasse. A l'intérieur, le plafond est constitué de voûtains en brique s'appuyant sur des poutrelles métalliques. L'inscription Prêter c'est perdre est encore lisible sur une poutre.

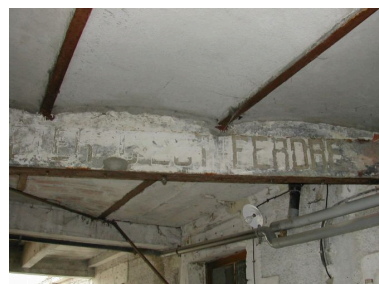
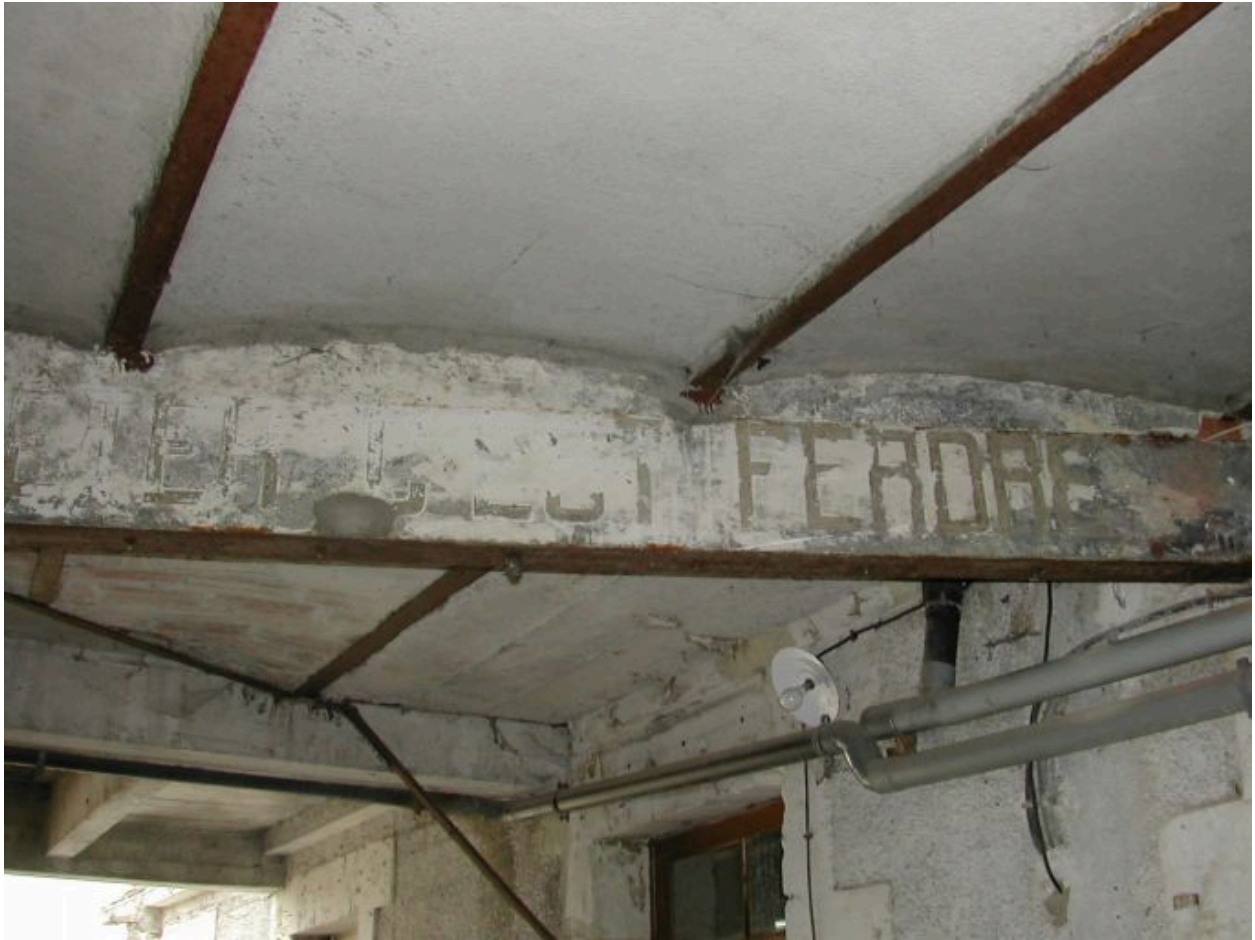
Détail du plafond à vouîtains de brique  
avec l'inscription Prêter c'est perdre.  
Phot. Pascale Moisdon  
IVR54\_20047900096NUCA

Détail du plafond à voûtain de brique avec l'inscription Prêter c'est perdre.
