Poitou-Charentes, Charente-Maritime  
La Croix-Comtesse  
7, 9 rue de l'Amitié

## Ferme, exploitation agricole, actuellement Maison

Numéro de dossier : IA17002822  
Date de l'enquête initiale : 1998  
Date(s) de rédaction : 1998, 2018, 2019  
Cadre de l'étude : inventaire topographique Vals de Saintonge Communauté  
Degré d'étude : repéré

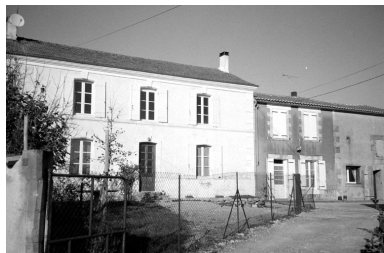
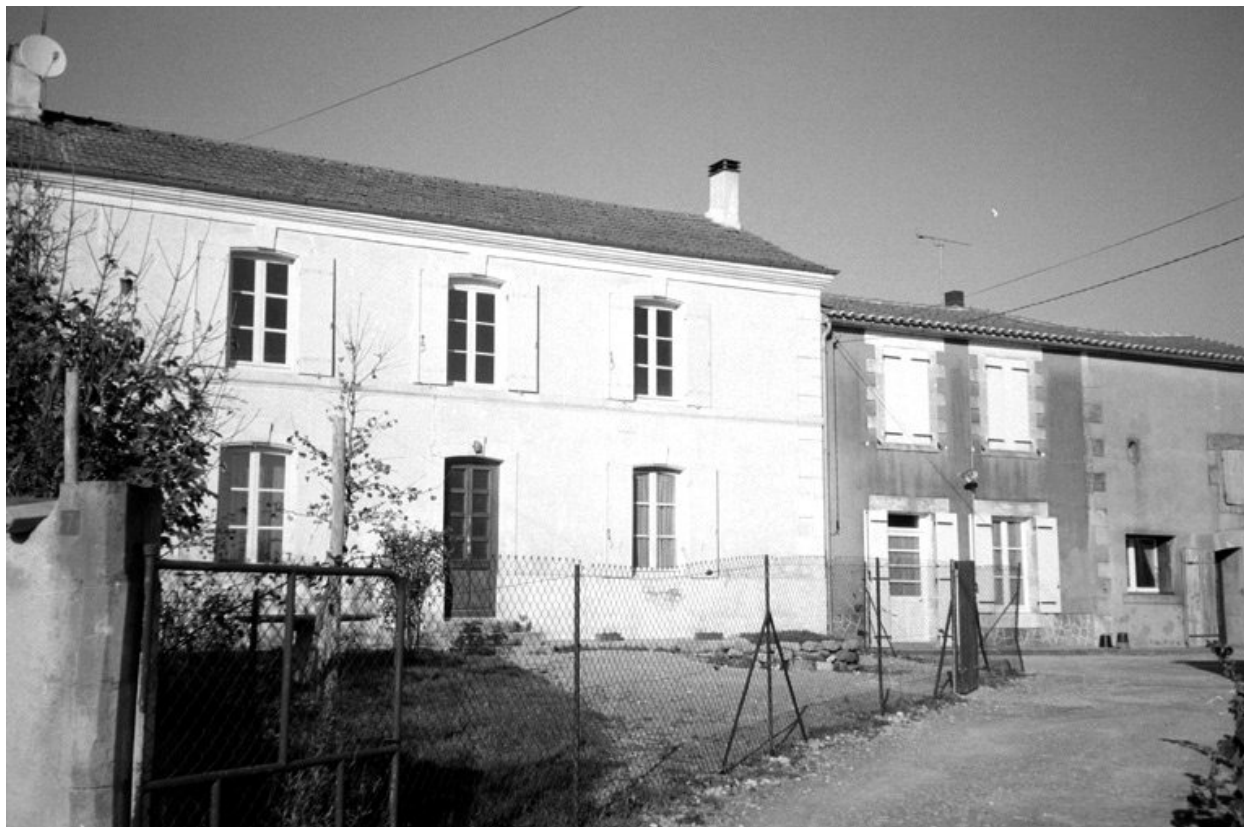
Phot. Nathalie Lhuissier  
IVR54\_20001705280Z

Les deux logements de l'ancienne ferme, depuis le sud-ouest.

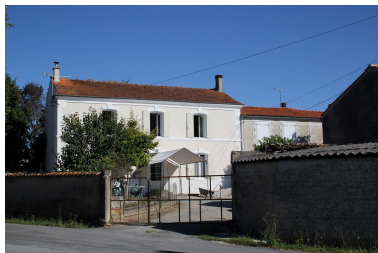
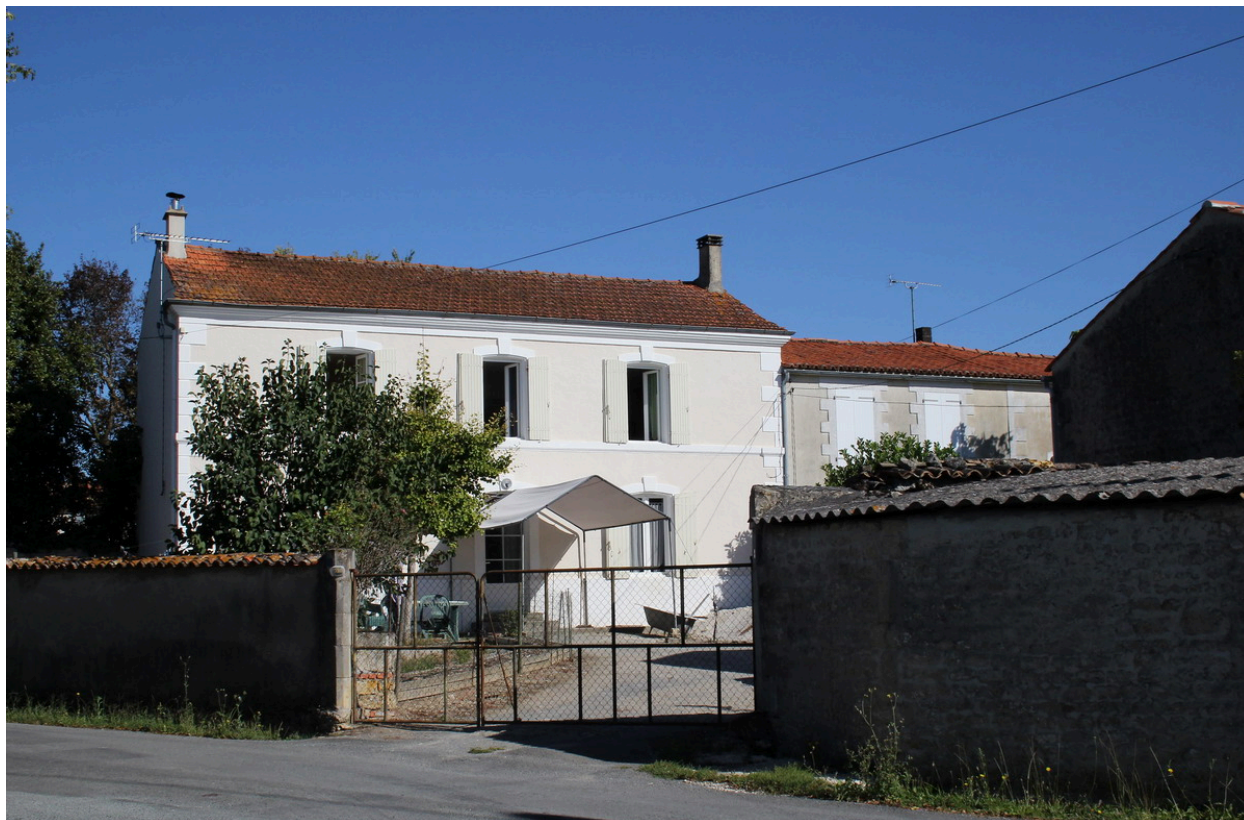
Phot. Nathalie Lhuissier  
IVR75\_20191702355NUCA

Une vue du premier logement de l'ancienne ferme, depuis le sud-ouest.

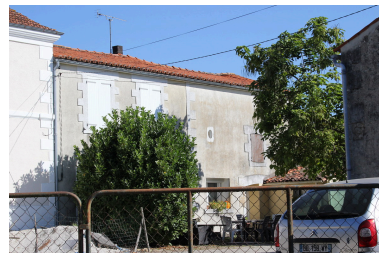
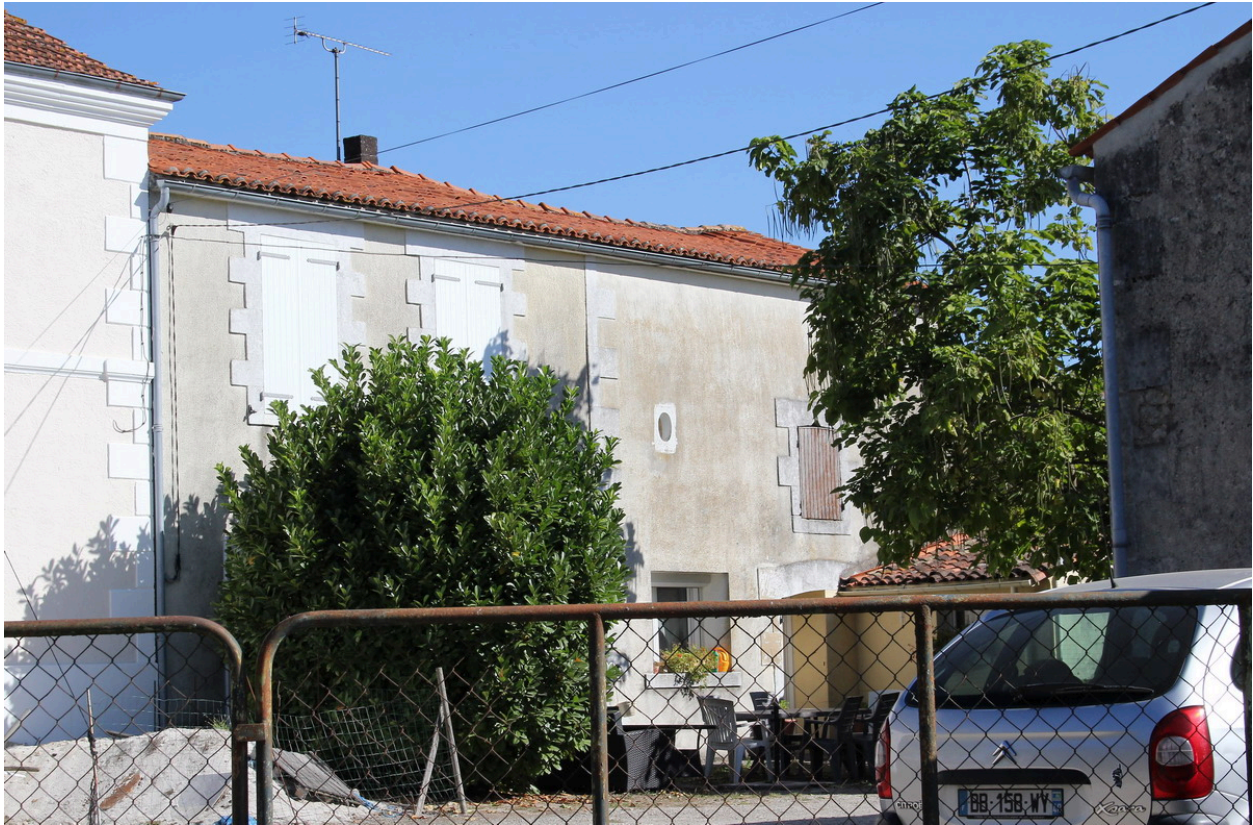
Phot. Nathalie Lhuissier  
IVR75\_20191702356NUCA

Une vue du deuxième logement de l'ancienne ferme et des dépendances accolées, depuis le sud-ouest.
