Poitou-Charentes, Charente-Maritime
Saint-Martial
la Grève
21 rue de Maillé

Ferme, exploitation agricole, puis Maison

Numéro de dossier : IA17001946

Cadre de l'étude : inventaire topographique Vals de Saintonge Communauté

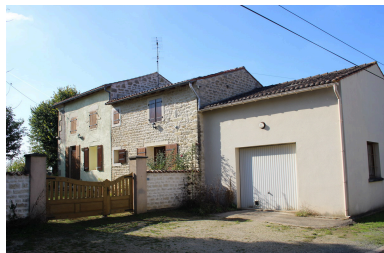
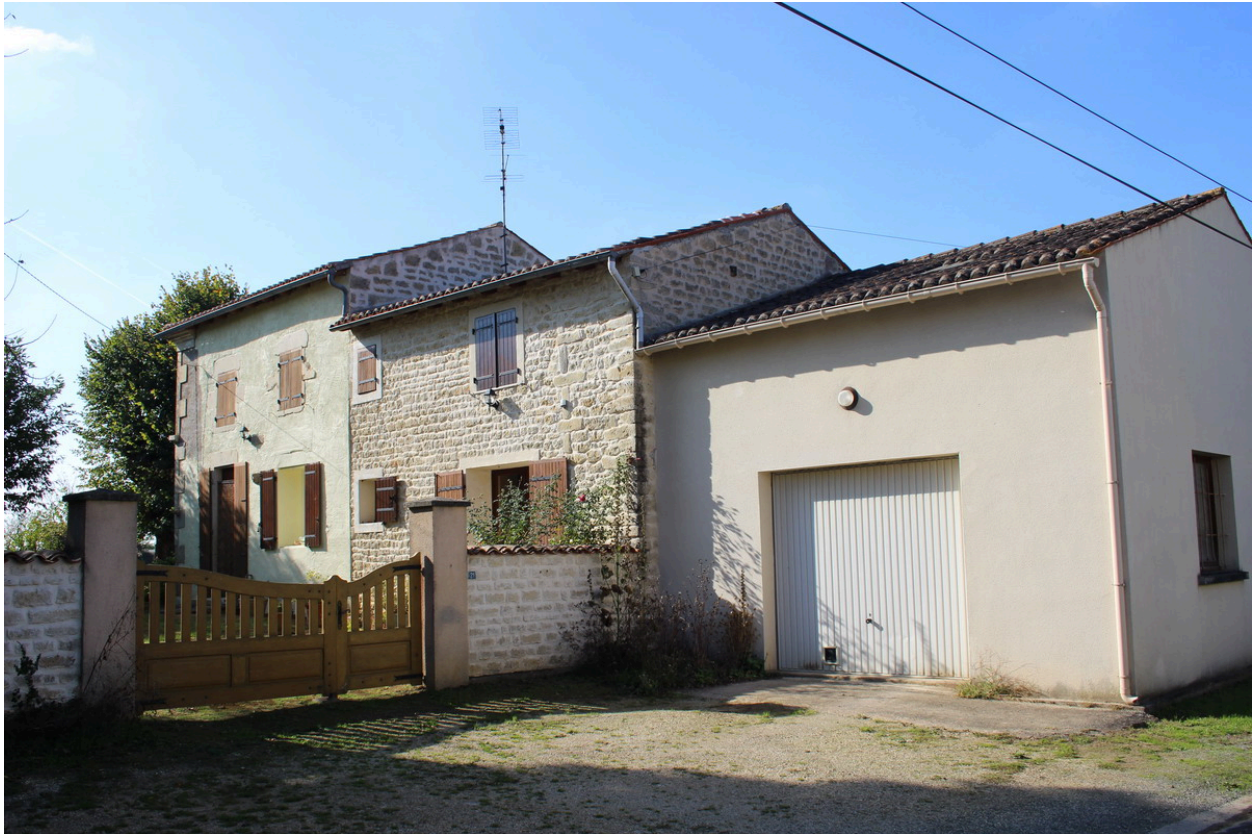
Une vue d'ensemble
de l'ancienne ferme.
Phot. Nathalie Lhuissier
IVR75_20181703154NUCA

Une vue d'ensemble de l'ancienne ferme.

Le logement de cette ancienne ferme dispose de deux façades, une au sud-est et une au sud-ouest. La première, celle visible depuis la rue, présente deux travées et des encadrements d'ouvertures harpés. Sur la deuxième, non visible, on devine toutefois un bandeau, une corniche et des chaînages d'angles harpés. Les ouvertures de la dépendance accolée sont aujourd'hui très remaniées et celle située en bordure de rue est récente.

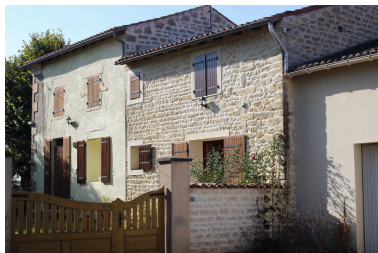
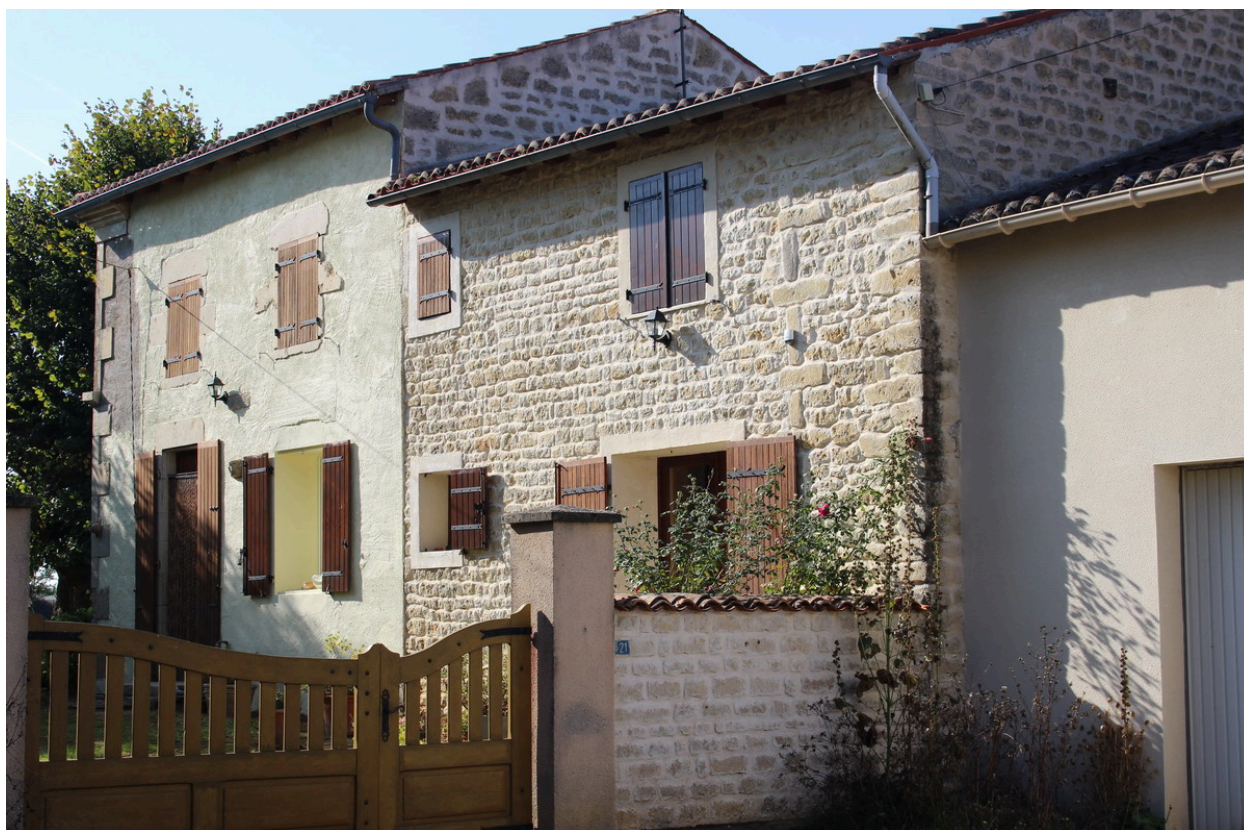
Une vue de l'ancienne ferme, le
logement et la dépendance accolée.
Phot. Nathalie Lhuissier
IVR75_20181703155NUCA

Une vue de l'ancienne ferme, le logement et la dépendance accolée.
