Poitou-Charentes, Charente-Maritime  
Taillant  
la Berlandière  
21 rue du Lavoir

## Maisons

Numéro de dossier : IA17006567  
Date de l'enquête initiale : 2001  
Date(s) de rédaction : 2001, 2017  
Cadre de l'étude : inventaire topographique Vals de Saintonge Communauté  
Degré d'étude : repéré

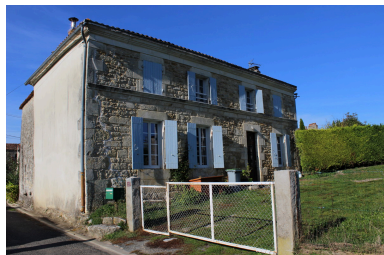
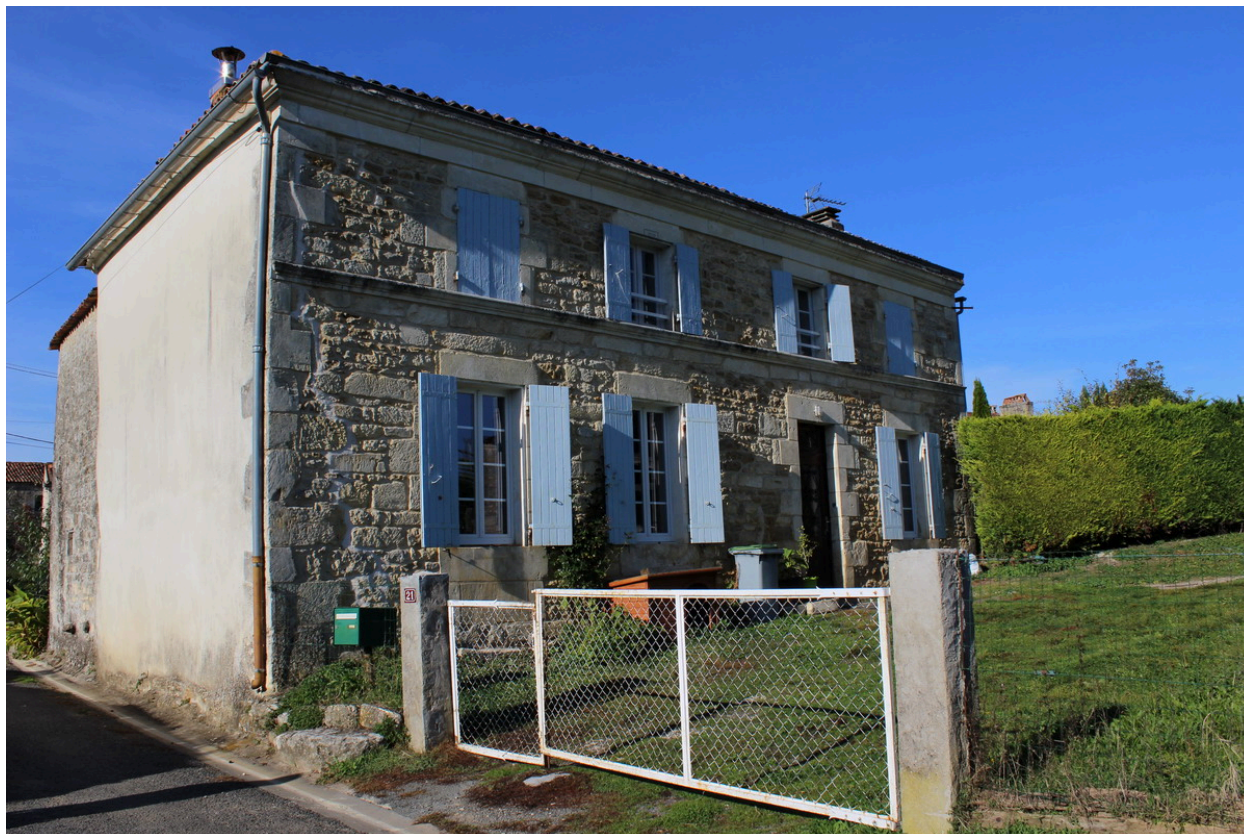
Une vue de la première maison, depuis le sud-est.  
Phot. Nathalie Lhuissier  
IVR54\_20171711489NUCA

Une vue de la première maison, depuis le sud-est.

La première maison, perpendiculaire à la rue et orientée au sud-est, présente quatre travées, un bandeau d'appui, une corniche se prolongeant sur les pignons, des chaînages d'angles et des encadrements d'ouvertures harpés. Elle dispose également d'un toit à longs pans à une croupe en façade. La deuxième maison, en retrait sur la droite et orientée au sud-ouest, est dotée de baies disposées sans travée, de chaînages d'angles et d'encadrements d'ouvertures harpés. Un hangar est accolé en appentis sur la gauche et un toit à bêtes se situe sur sa droite.

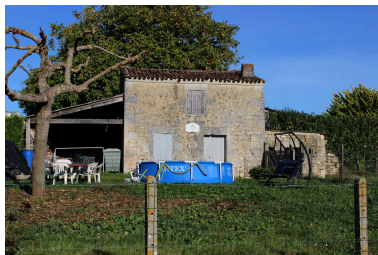
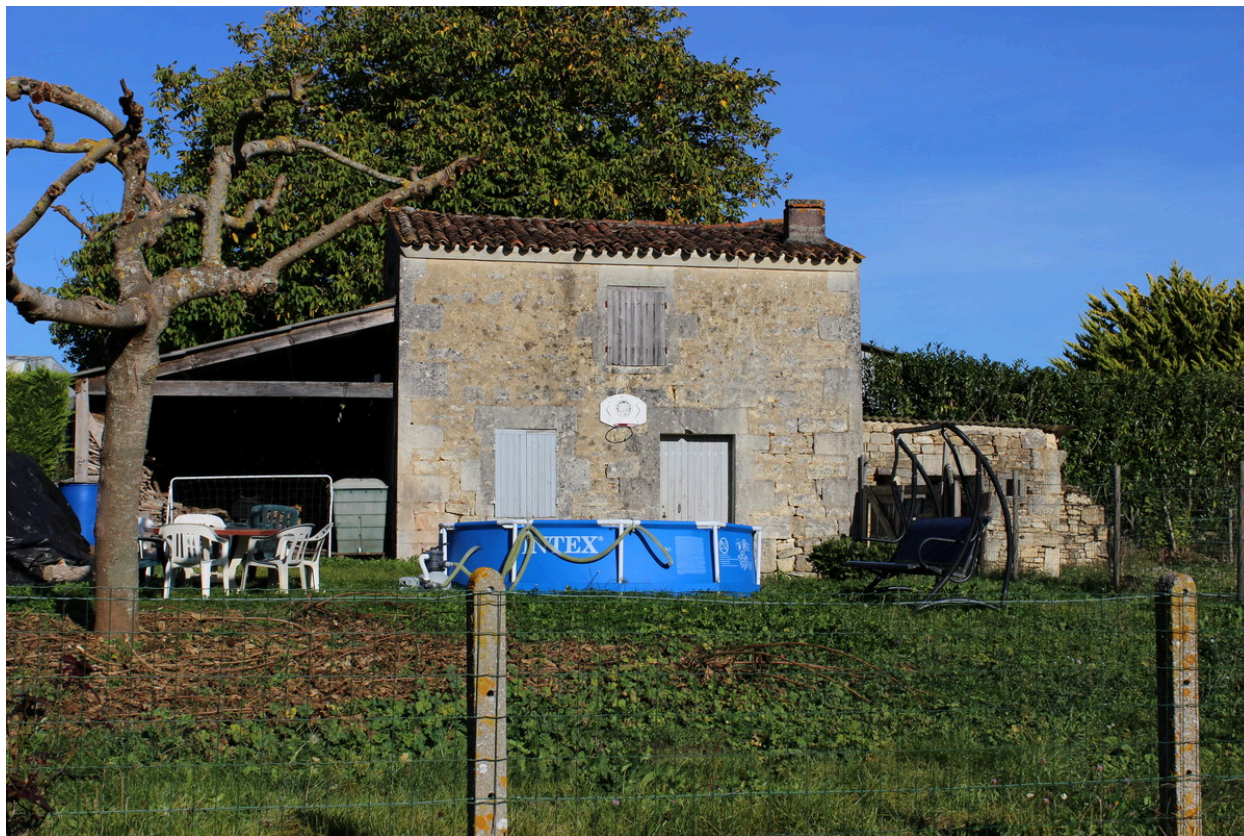
Une vue de la deuxième maison, depuis le sud-ouest.  
Phot. Nathalie Lhuissier  
IVR54\_20171711490NUCA

Une vue de la deuxième maison, depuis le sud-ouest.
