Poitou-Charentes, Charente-Maritime  
Puy-du-Lac  
la Grollière

## Ferme ; exploitation agricole

Numéro de dossier : IA17039490

Cadre de l'étude : inventaire topographique Vals de Saintonge Communauté

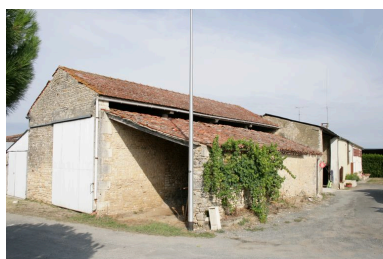
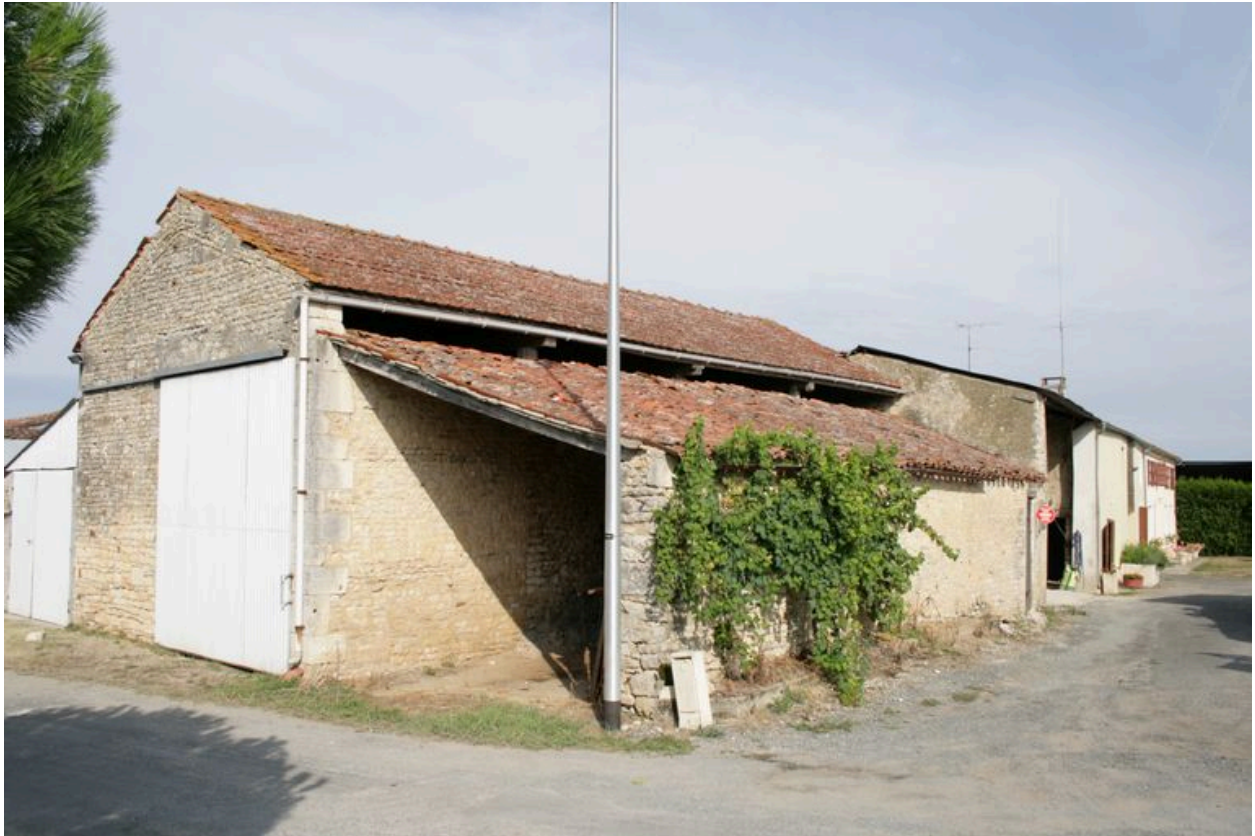
Une vue d'ensemble de l'ancienne ferme, depuis le sud-est.  
Phot. Mathieu Bordes  
IVR54\_20091701712NUCA

Une vue d'ensemble de l'ancienne ferme, depuis le sud-est.

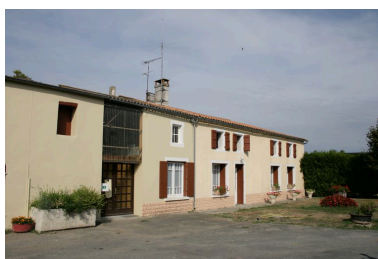
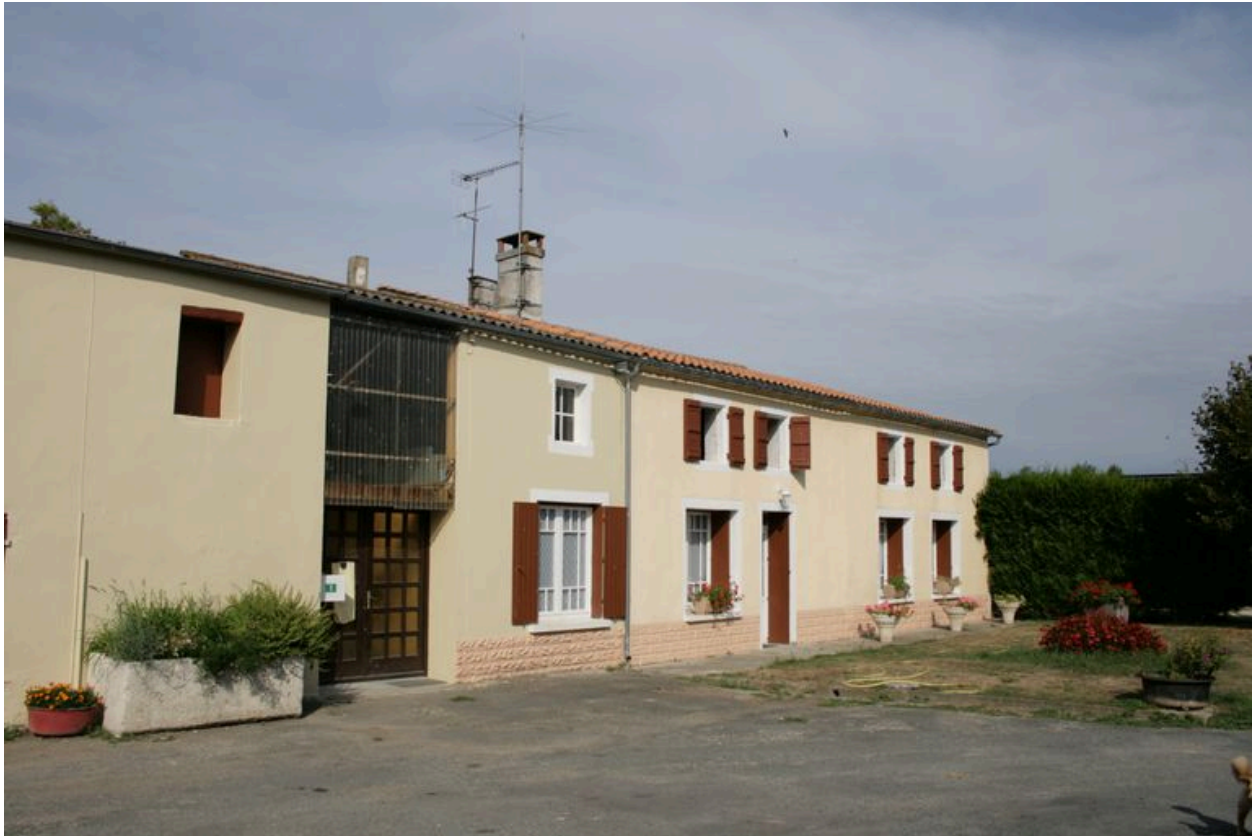
Le logement actuel et une partie des dépendances accolées, depuis le nord-est.  
Phot. Mathieu Bordes  
IVR54\_20091701713NUCA

Le logement actuel et une partie des dépendances accolées, depuis le nord-est.

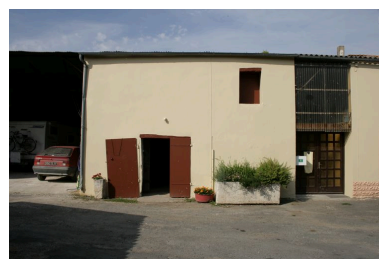
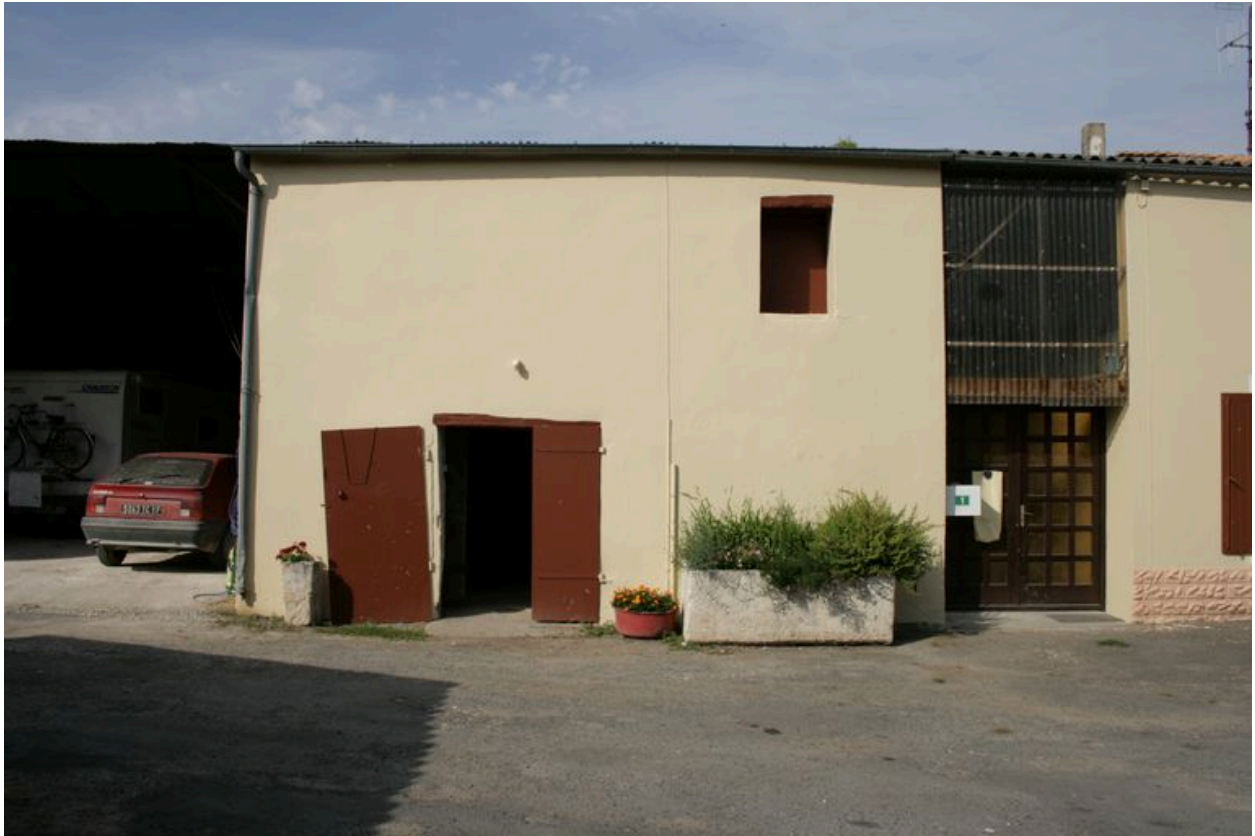
L'ancienne étable, depuis le nord-est.  
Phot. Mathieu Bordes  
IVR54\_20091701714NUCA

L'ancienne étable, depuis le nord-est.

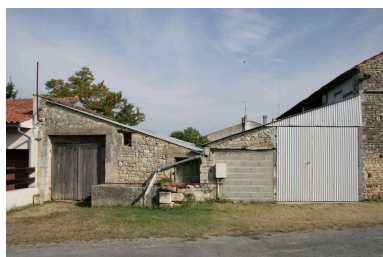
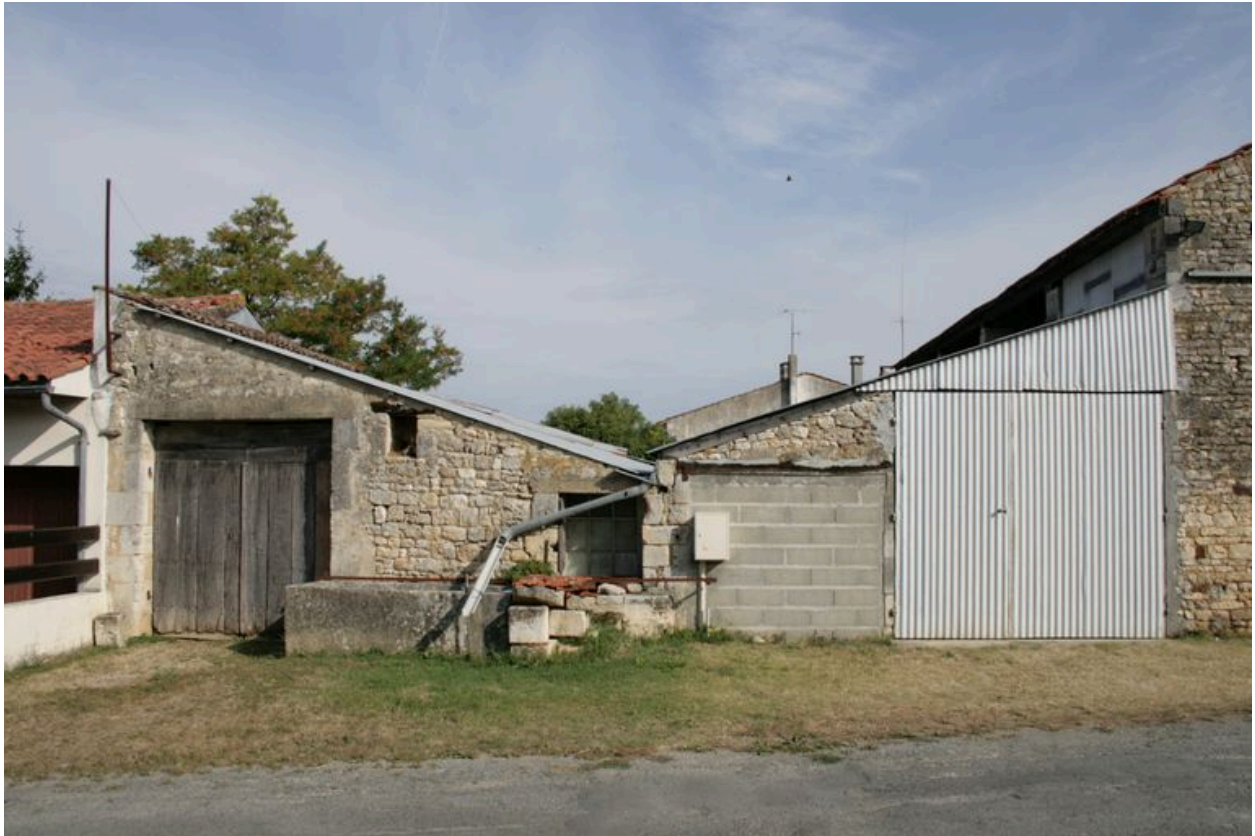
Une vue des dépendances en bordure de rue, depuis le sud-est.  
Phot. Mathieu Bordes  
IVR54\_20091701711NUCA

Une vue des dépendances en bordure de rue, depuis le sud-est.

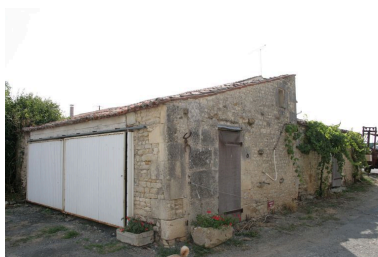
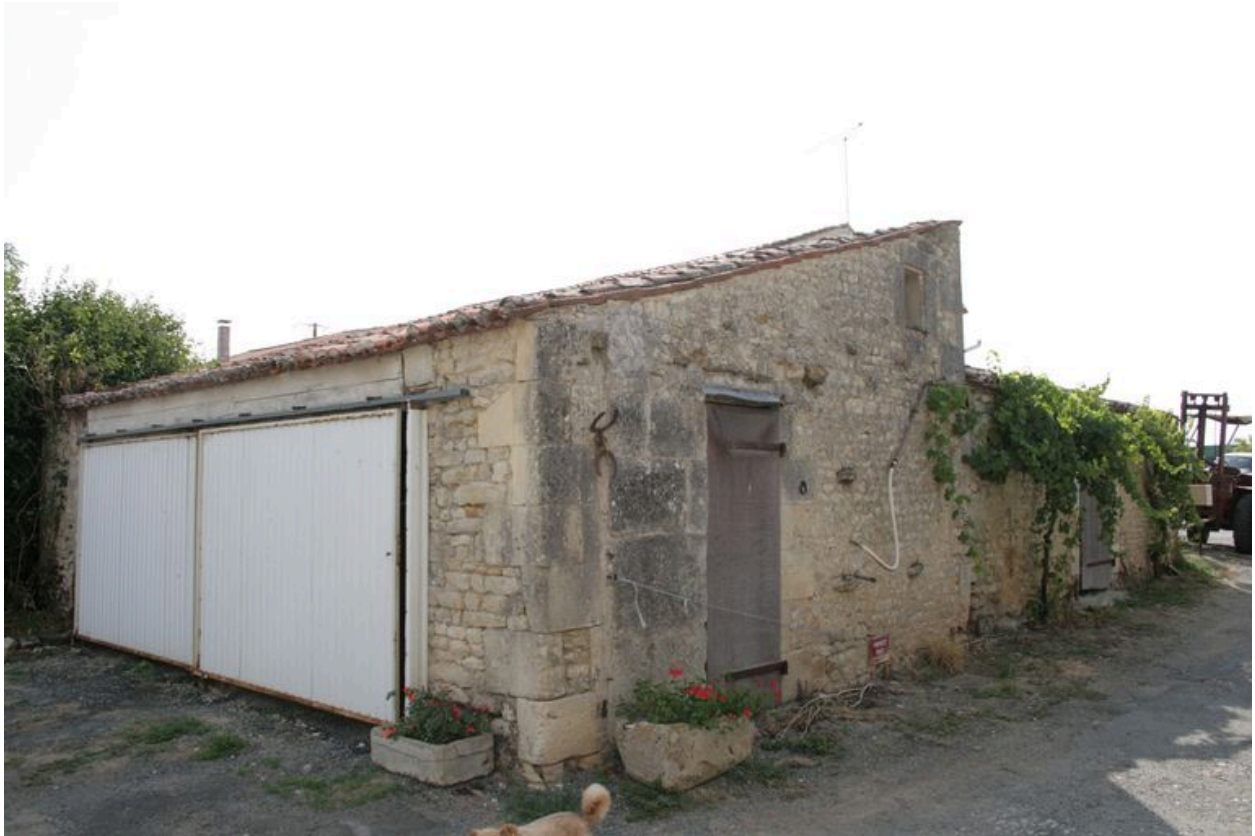
Les toits à bêtes, depuis le nord-ouest.  
Phot. Mathieu Bordes  
IVR54\_20091701719NUCA

Les toits à bêtes, depuis le nord-ouest.
