Poitou-Charentes, Charente-Maritime
Taillebourg
16 rue de la Gare

Ancien Hôtel de France, puis Maisons

Numéro de dossier : IA17004549
Date de l'enquête initiale : 2000
Date(s) de rédaction : 2000, 2018
Cadre de l'étude : inventaire topographique Vals de Saintonge Communauté
Degré d'étude : repéré

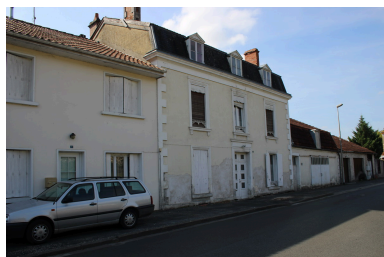
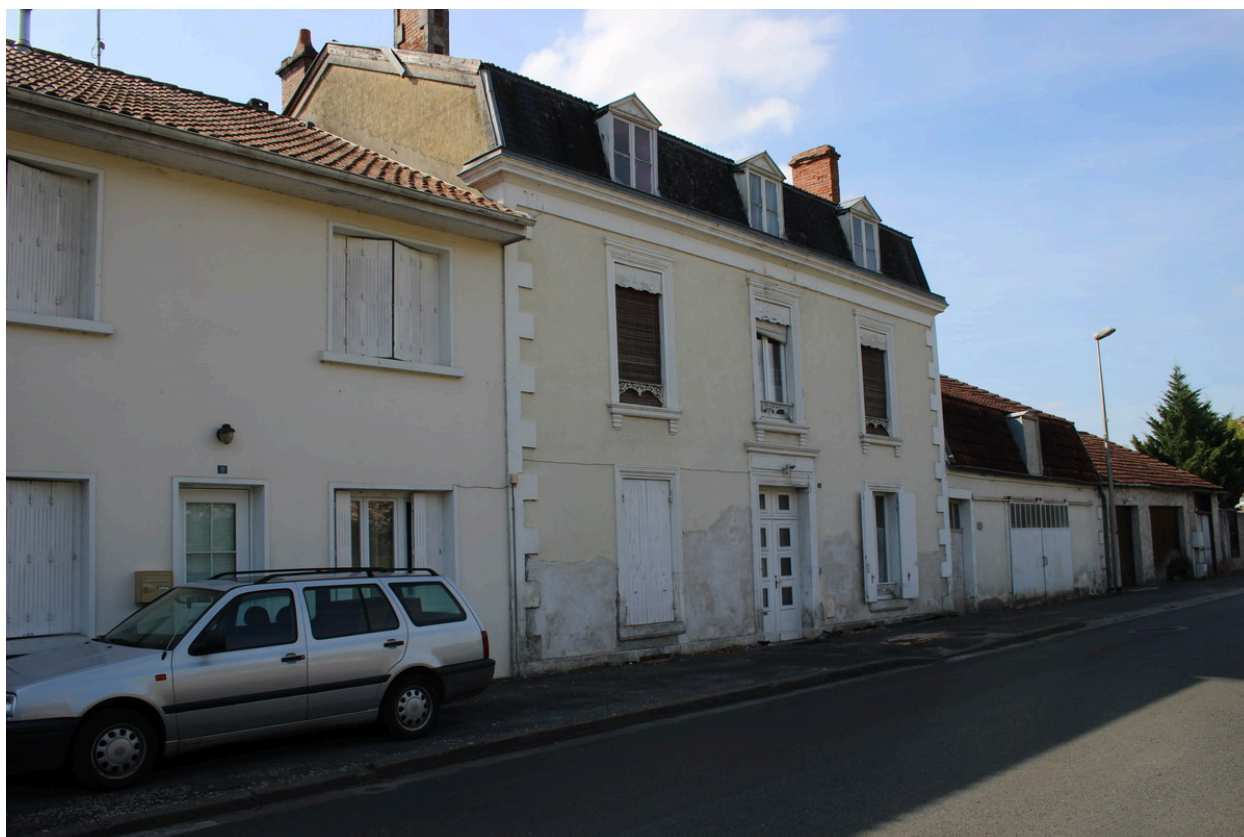
Une vue d'ensemble de l'ancien hôtel, depuis le sud-est.
Phot. Nathalie Lhuissier
IVR75_20181702669NUCA

Une vue d'ensemble de l'ancien hôtel, depuis le sud-est.

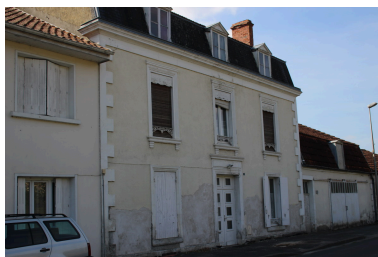
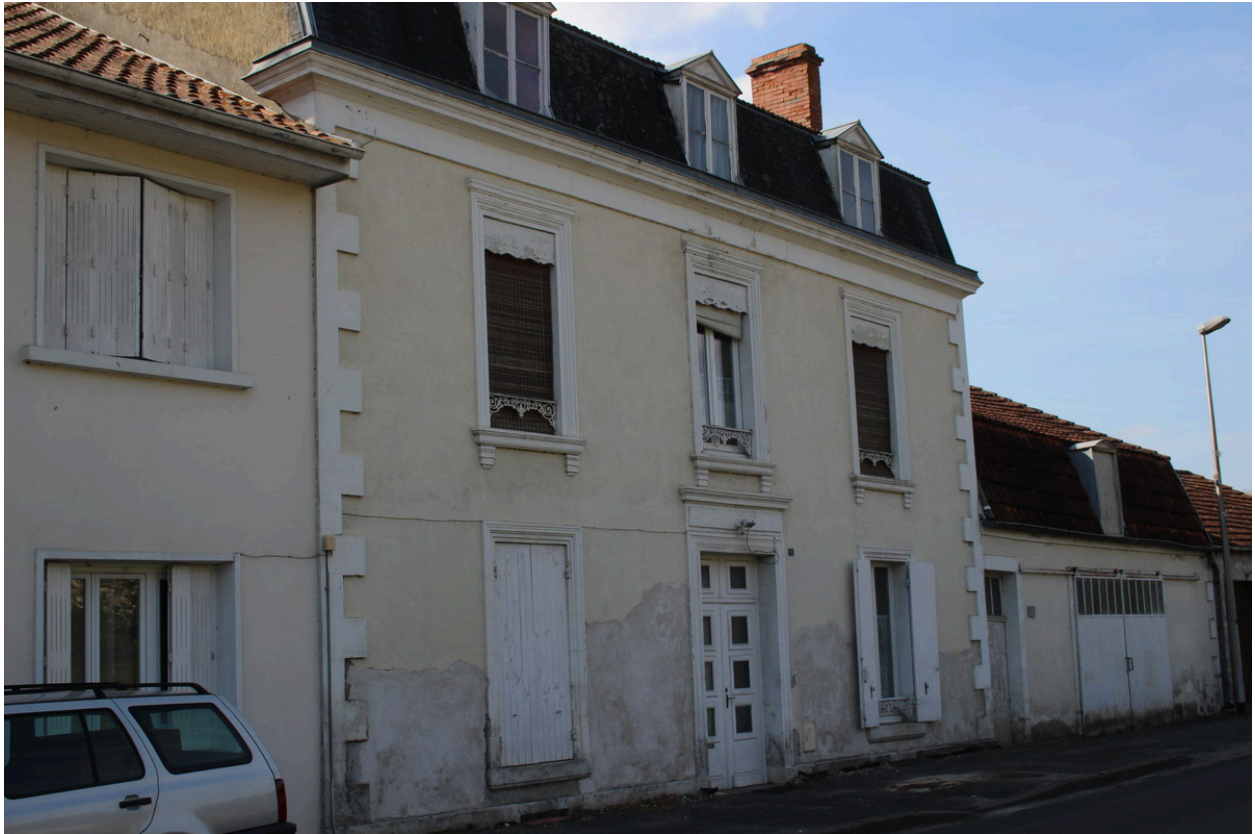
Une vue de l'ancien hôtel, depuis le sud-est.
Phot. Nathalie Lhuissier
IVR75_20181702670NUCA

Une vue de l'ancien hôtel, depuis le sud-est.
