Poitou-Charentes, Charente-Maritime  
Saleignes  
5 rue de la Terre Soude

## Ferme, exploitation agricole, puis Maison

Numéro de dossier : IA17001586  
Date de l'enquête initiale : 2000  
Date(s) de rédaction : 2000, 2016  
Cadre de l'étude : inventaire topographique Vals de Saintonge Communauté  
Degré d'étude : repéré

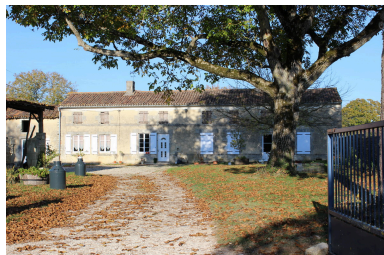
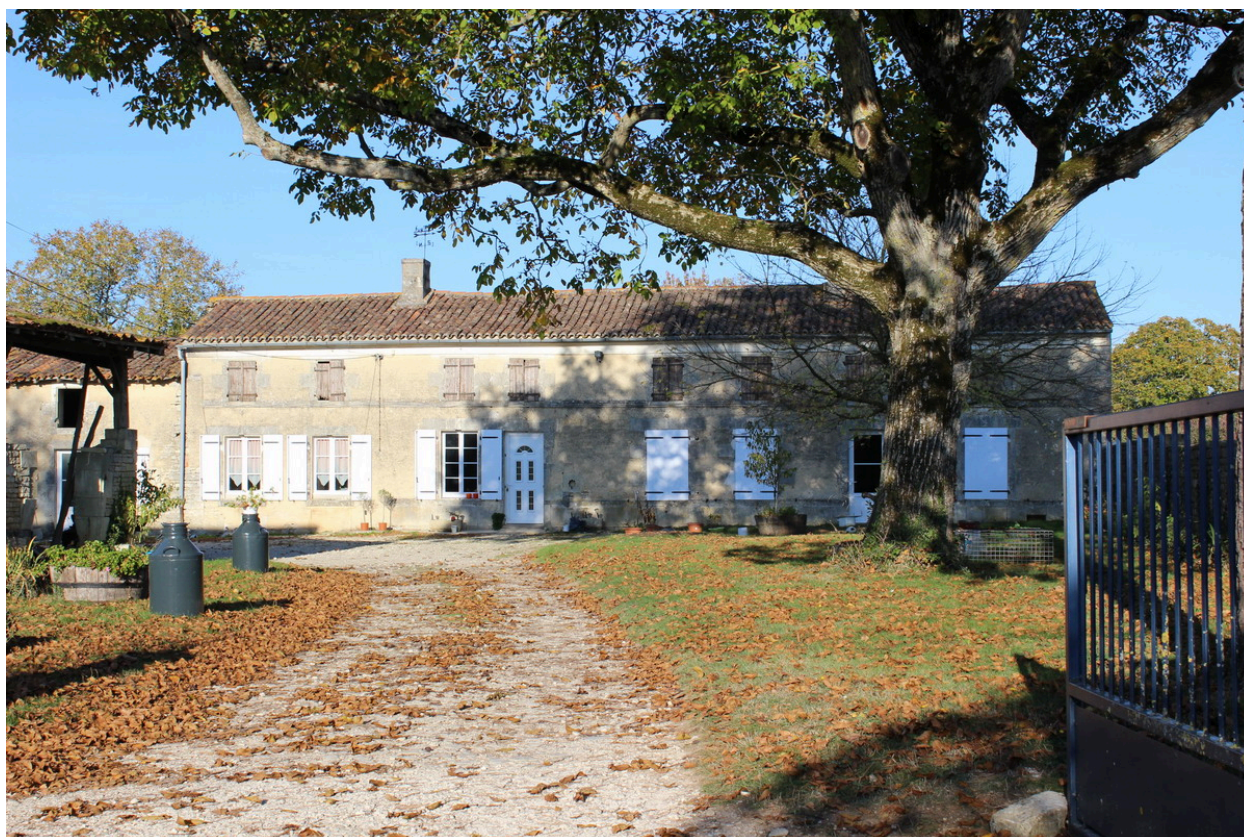
Phot. Nathalie Lhuissier  
IVR54\_20161709068NUCA

Cette ancienne ferme comprend un corps principal, orienté au sud-ouest, et des dépendances, le tout situé dans une cour close par un mur en moellon et par un portail récent. Le corps principal accueille deux logements à quatre travées chacun et il est paré d'un solin, d'un bandeau d'appui, d'une corniche moulurée et d'encadrements d'ouvertures harpés. Le logement de gauche dispose, en plus, d'une pierre d'évier surmontée d'un jour en forme de fleur. Les dépendances comprennent, en outre, un hangar agricole, un four et un puits à margelle circulaire en pierre de taille. D'autres servitudes sont adossées au corps principal, mais elles n'ont pas été vues.

Le corps principal de l'ancienne ferme, depuis le sud-ouest.

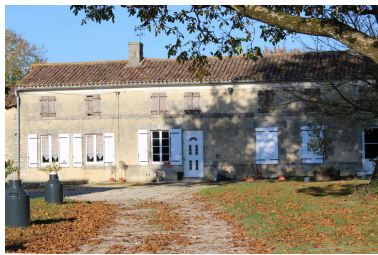
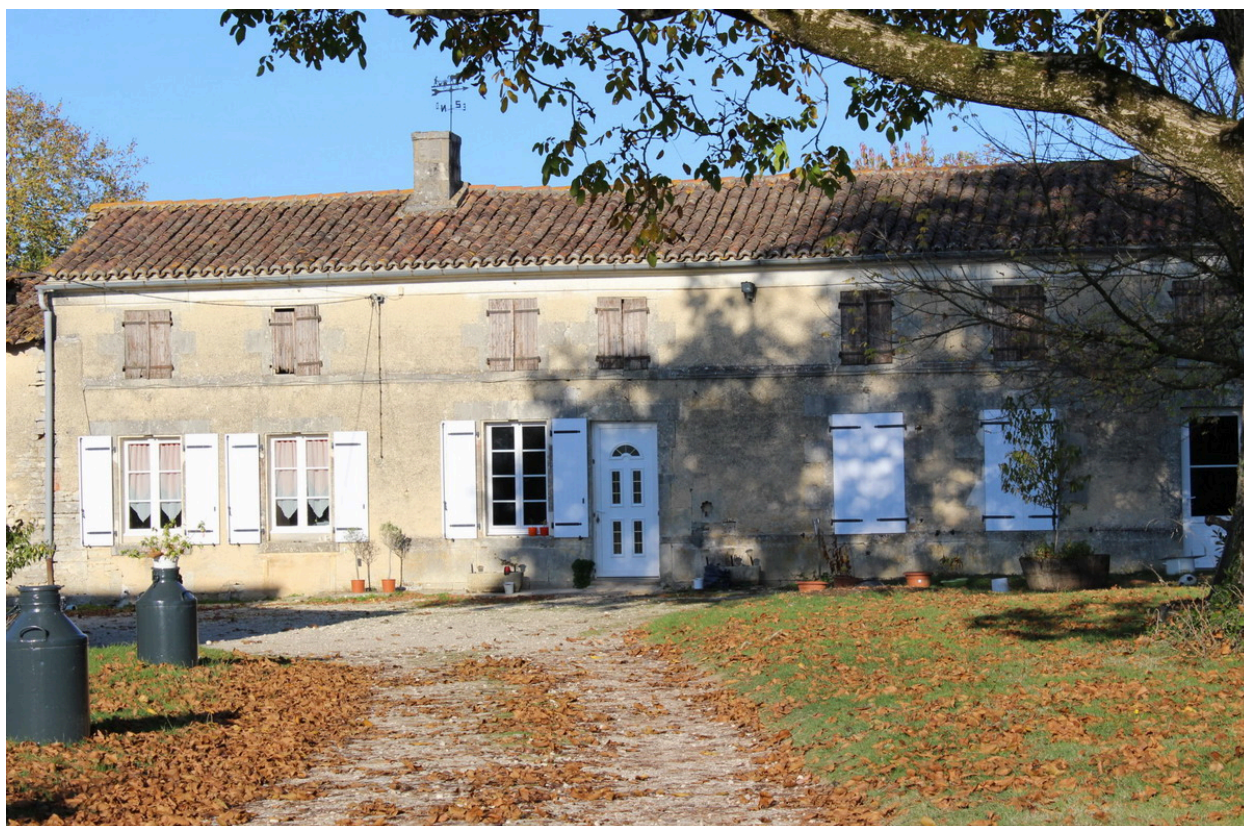
Phot. Nathalie Lhuissier  
IVR54\_20161709069NUCA

Une autre vue du corps principal de l'ancienne ferme, depuis le sud-ouest.
