Poitou-Charentes, Charente-Maritime
Coivert
la Queneucherie
1 impasse de la Queneucherie

Ferme, exploitation agricole, puis Dépendances

Numéro de dossier : IA17002215

Cadre de l'étude : inventaire topographique Vals de Saintonge Communauté

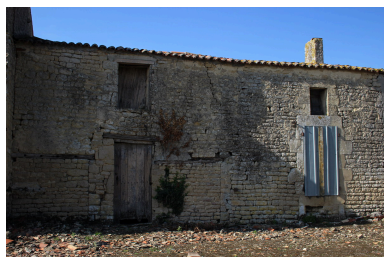
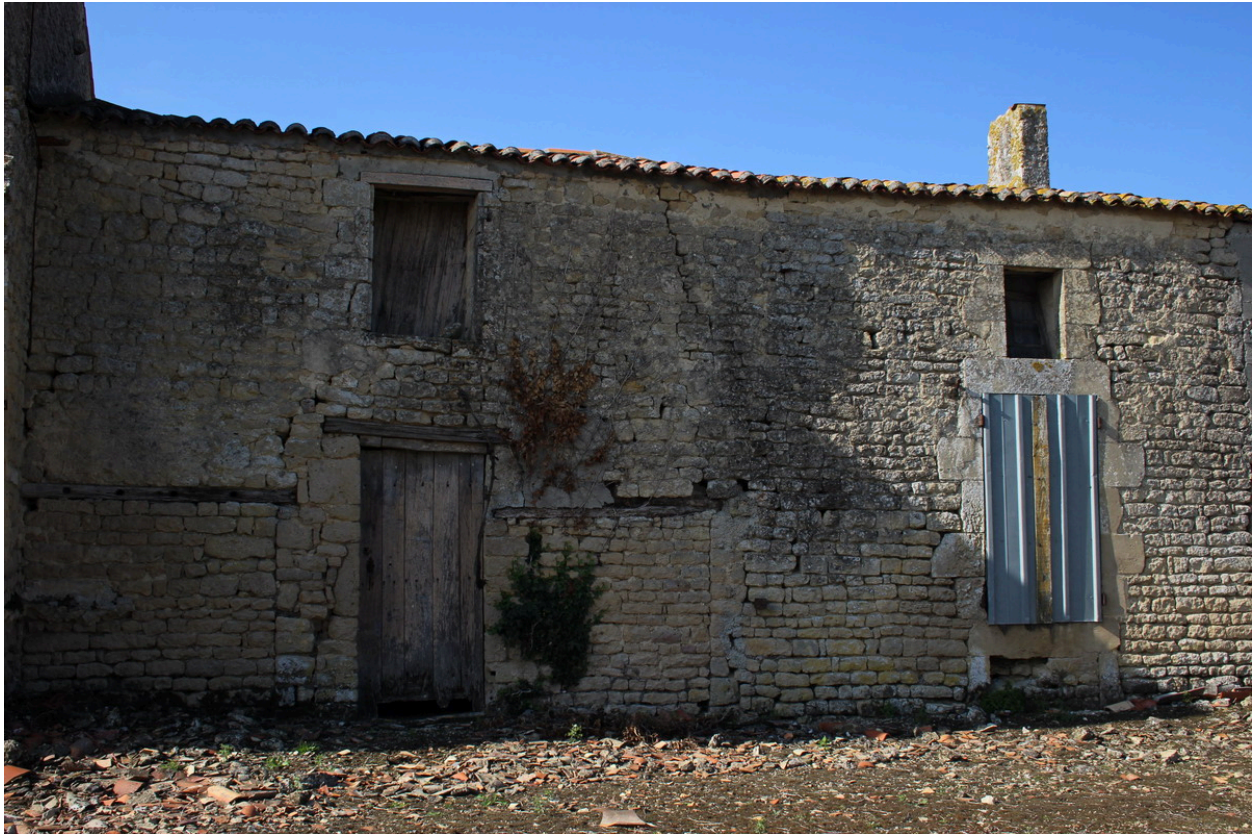
IVR75_20181703292NUCA

Une vue de la première construction de l'ancienne ferme, depuis le sud-est.

De la ferme originelle, il ne reste aujourd'hui que deux constructions. La première est dotée d'ouvertures à linteaux en bois (deux sont murées), et de deux fenêtres à encadrement harpé. La deuxième est un hangar agricole à large et haute ouverture en arc segmentaire. Sur ce bâti on remarque toutefois une double génoise et un conduit de cheminée, correspondant peut-être à un ancien logement.

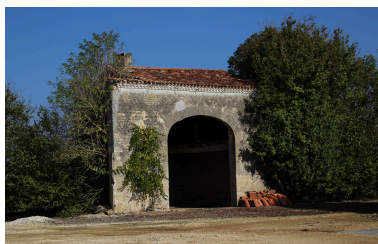
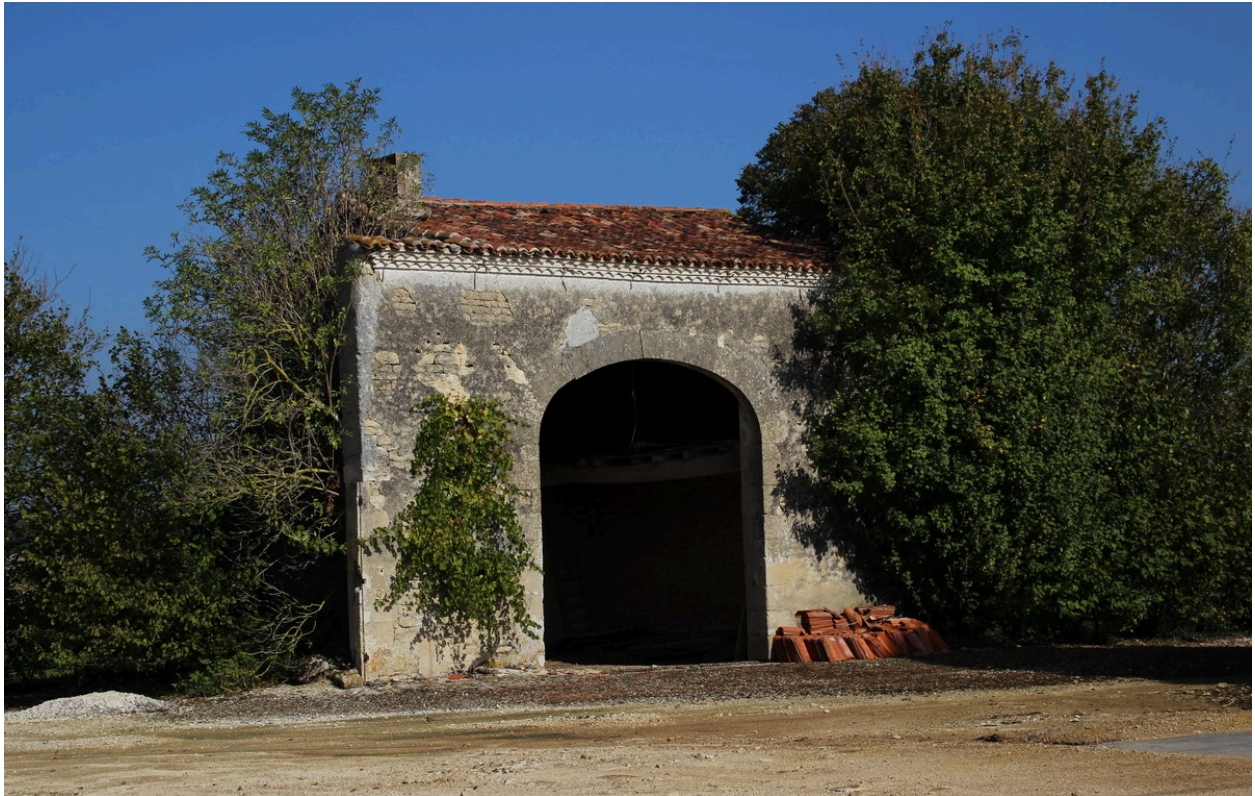
IVR75_20181703293NUCA

Une vue du hangar de l'ancienne ferme, depuis le sud-ouest.

Le plan cadastral napoléonien de 1839 mentionne un grand ensemble organisé autour d'une cour, dont il ne reste aujourd'hui que deux constructions. Celle qui accueille des dépendances pourrait dater au moins du 1er quart du 19e siècle. La deuxième est peut-être un ancien logement (présence d'une double génoise et d'une cheminée) réhabilité en hangar dans la 1ère moitié du 20e siècle.
