Poitou-Charentes, Charente
Turgon
Chez-Valentin

Maison

Numéro de dossier : IA16000936

Cadre de l'étude : inventaire topographique Communauté de communes du Confolentais

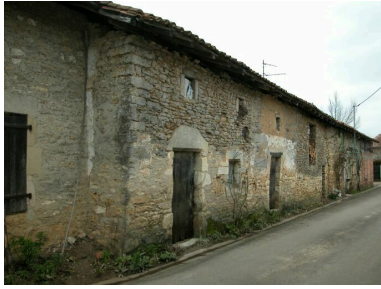
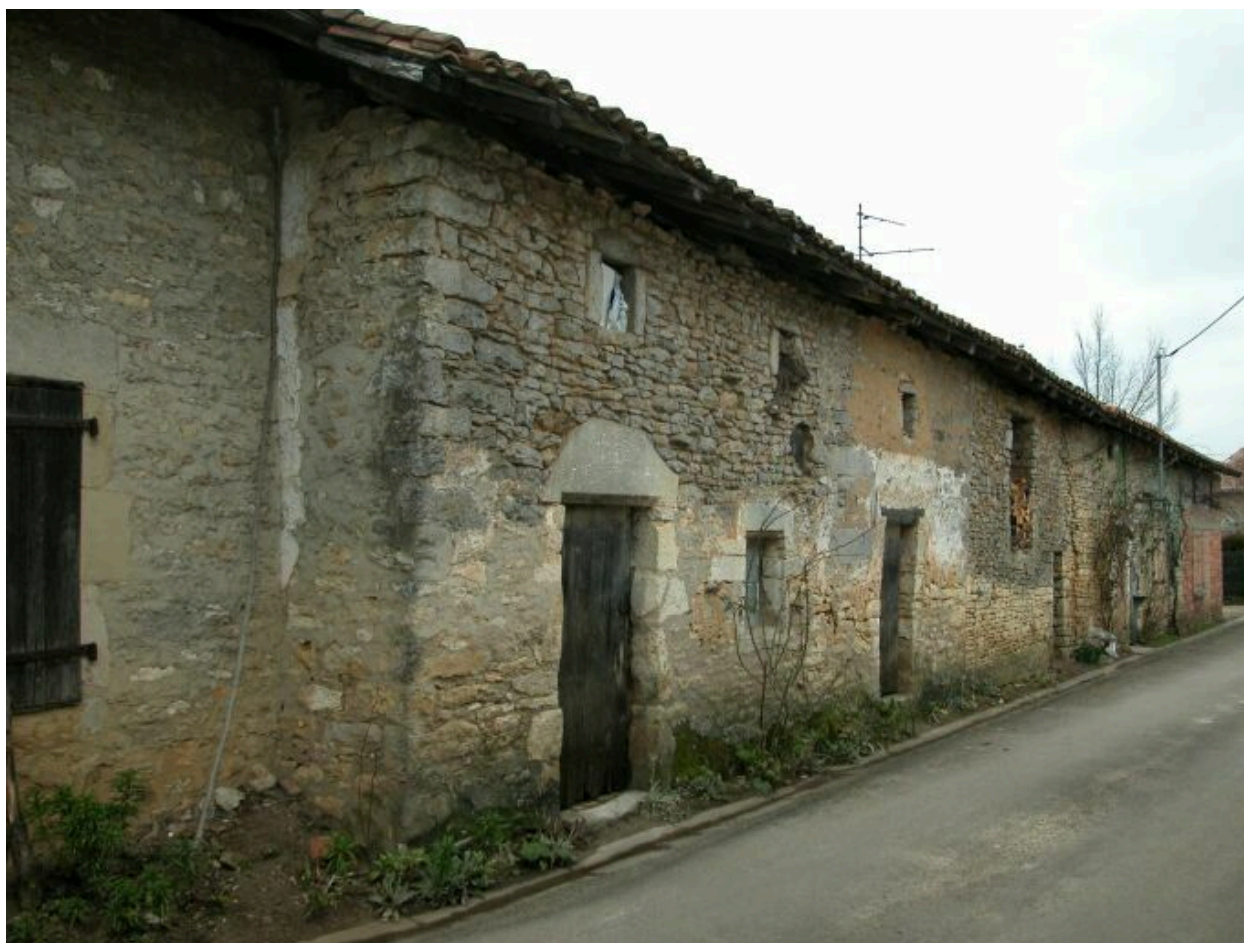
IVR54_20031601441NUCA

La façade de cette maison présente une porte et une fenêtre en rez-de-chaussée et deux baies au comble à surcroît. Le linteau de la porte est irrégulier et chanfreiné, l'encadrement des baies du surcroît est composé de quatre pierres. Le chaînage est irrégulier.

Elévation antérieure de la maison.
