Poitou-Charentes, Charente-Maritime
Annepont
les Blanchardières
161 chemin des Blanchardières

Ferme, exploitation agricole, puis Maison

Numéro de dossier : IA17004281

Cadre de l'étude : inventaire topographique Vals de Saintonge Communauté

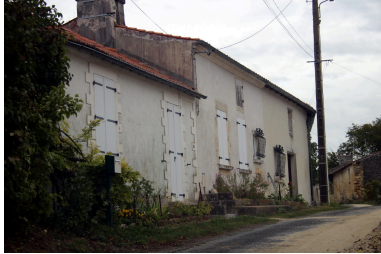
IVR75_20181703028NUCA

Une vue d'une partie de l'ancienne ferme, depuis le sud-ouest.

Le logement de cette ancienne ferme, établi en alignement de la rue et orienté au sud, présente uniquement une travée avec une baie latérale et une corniche moulurée. La construction accolée à gauche dispose d'un solin, de chaînages d'angles et d'encadrements d'ouvertures harpés.

Sur les dépendances accolées à droite, seules deux ouvertures d'origine sont encore visibles.

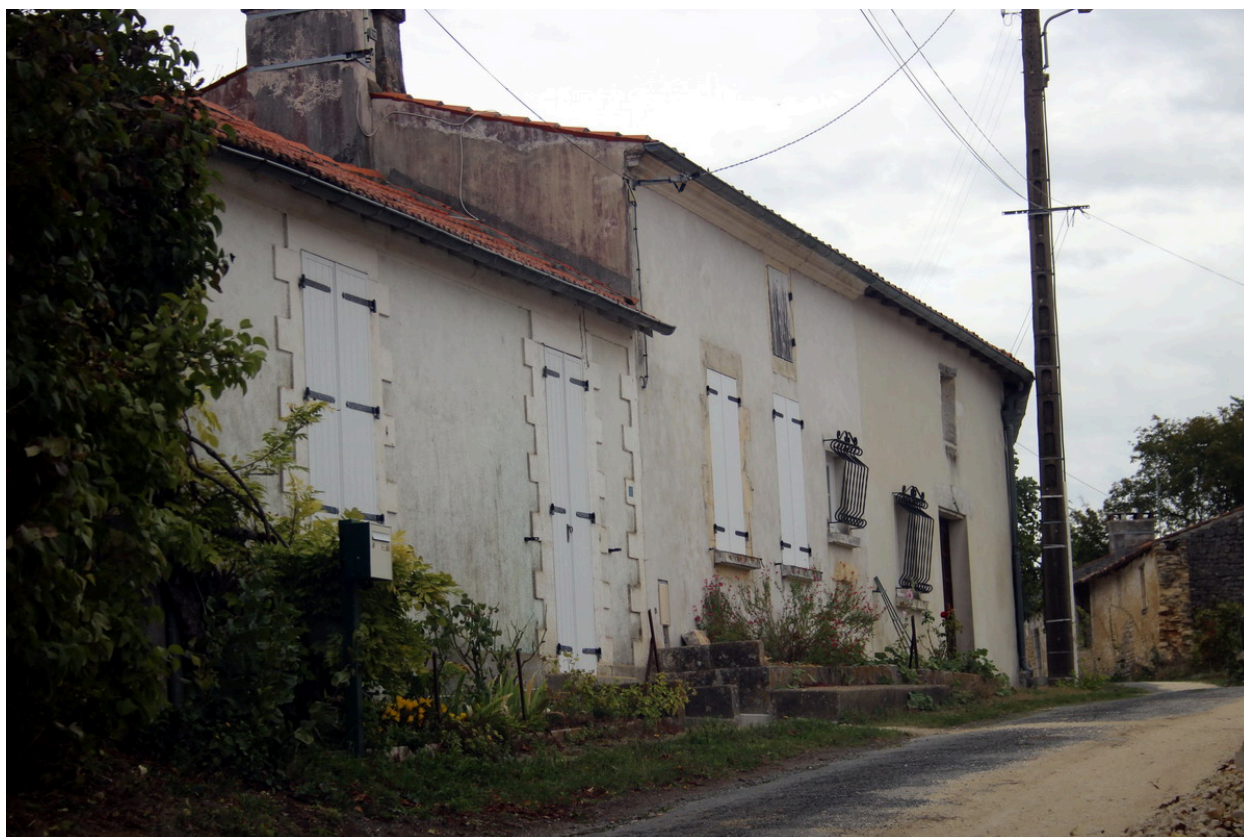
IVR75_20181703028NUCA

Une vue d'une partie de l'ancienne ferme, depuis le sud-ouest.
