Poitou-Charentes, Charente-Maritime  
La Croix-Comtesse  
la Lignatte  
7 rue du Puits

## Ferme, exploitation agricole, actuellement Maison

Numéro de dossier : IA17002834

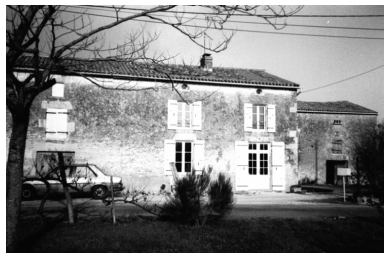
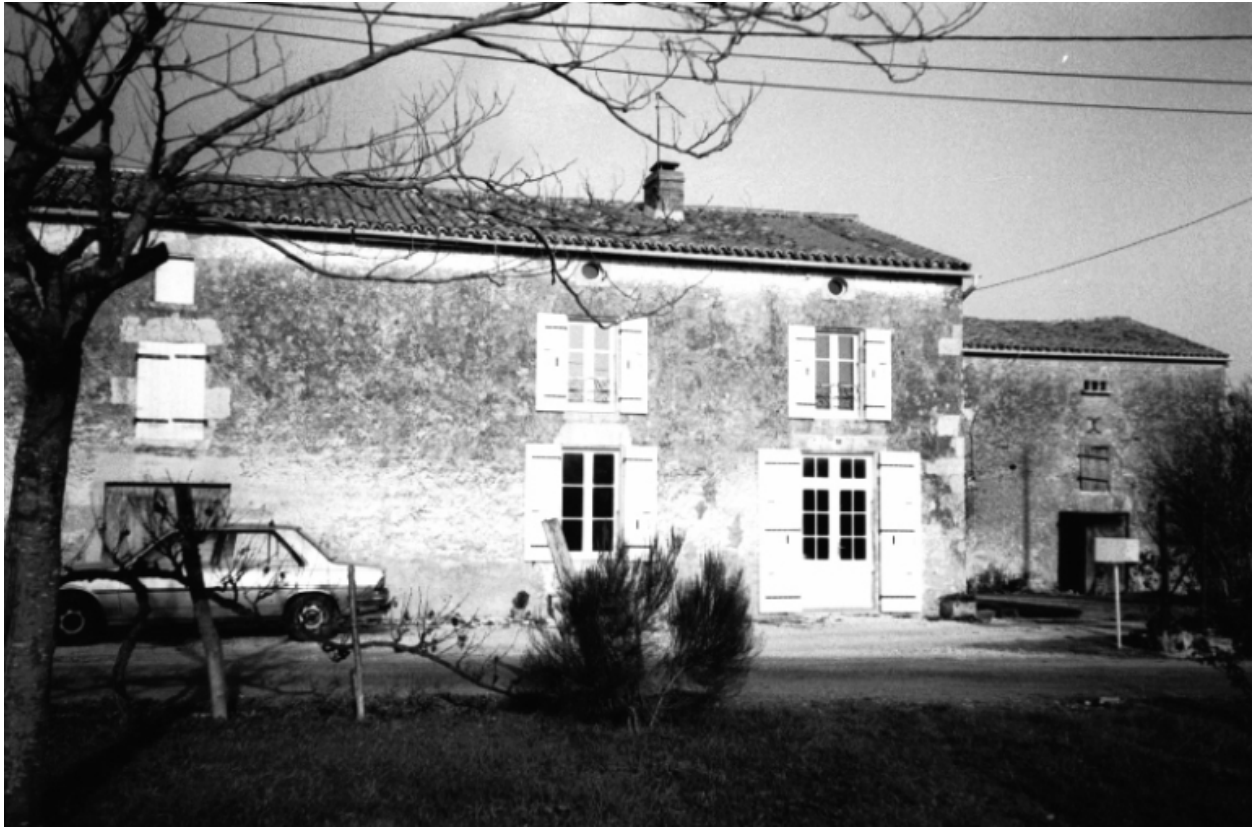
Une vue d'ensemble de l'ancienne ferme, depuis le sud.  
Phot. Nathalie Lhuissier  
IVR54\_20101705782Z

Une vue d'ensemble de l'ancienne ferme, depuis le sud.

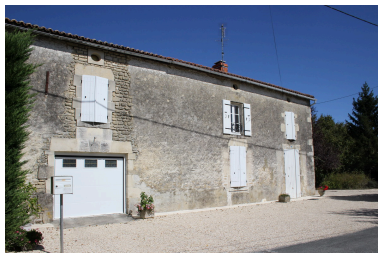
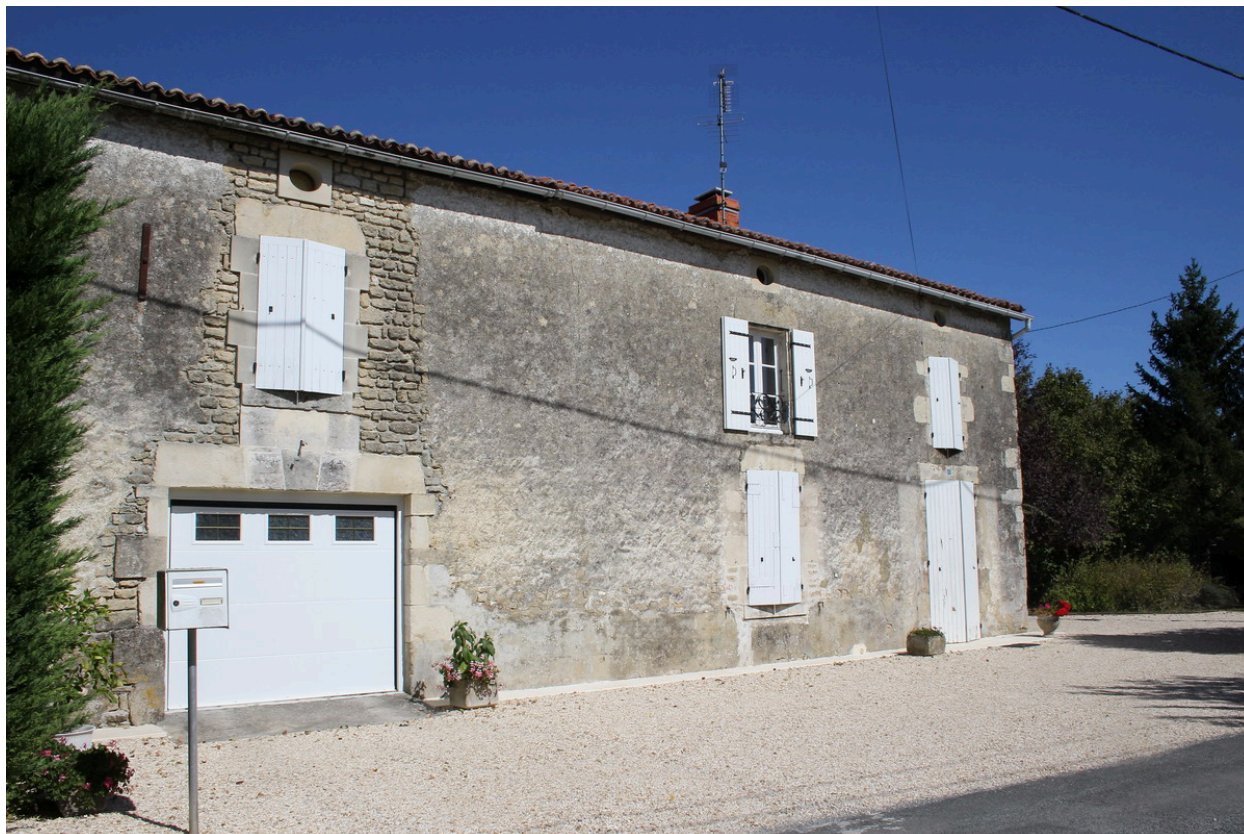
Une vue du logement de l'ancienne ferme et de la dépendance accolée, depuis le sud-ouest.  
Phot. Nathalie Lhuissier  
IVR75\_20191702384NUCA

Une vue du logement de l'ancienne ferme et de la dépendance accolée, depuis le sud-ouest.

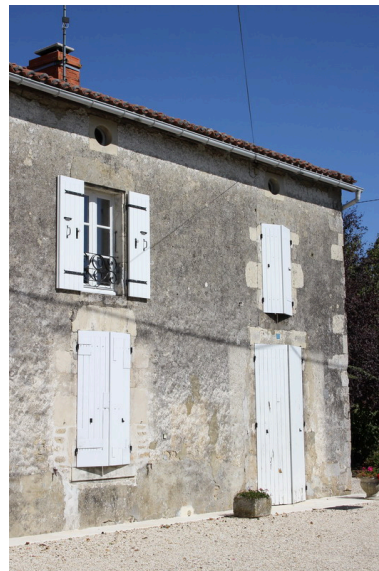
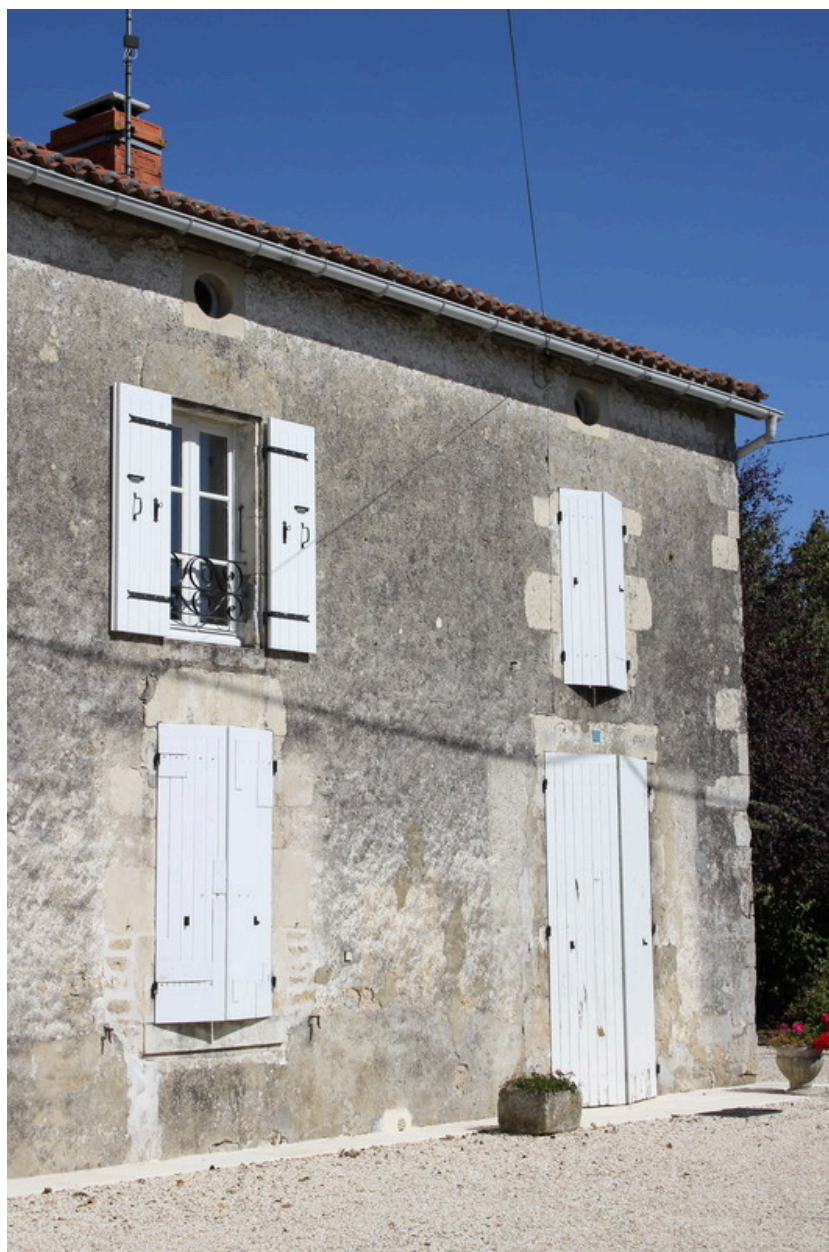
Une vue du logement de l'ancienne ferme, depuis le sud-ouest.  
Phot. Nathalie Lhuissier  
IVR75\_20191702385NUCA

Une vue du logement de l'ancienne ferme, depuis le sud-ouest.
