Poitou-Charentes, Charente-Maritime
La Croix-Comtesse
13 rue de l'Amitié

Ferme, exploitation agricole, actuellement Maison

Numéro de dossier : IA17002821
Date de l'enquête initiale : 1998
Date(s) de rédaction : 1998, 2019
Cadre de l'étude : inventaire topographique Vals de Saintonge Communauté
Degré d'étude : repéré

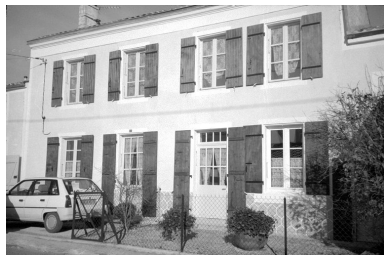
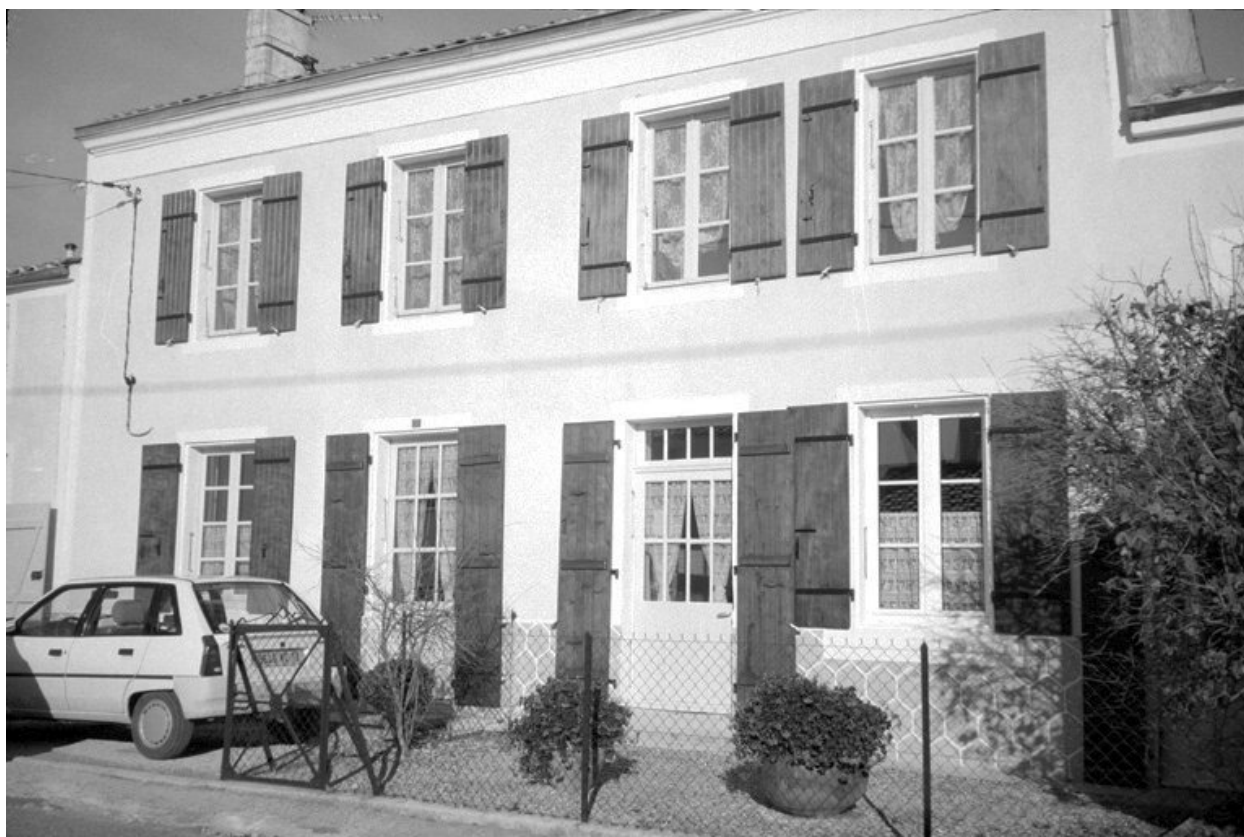
Le logement de l'ancienne ferme, depuis le sud-est.
Phot. Nathalie Lhuissier
IVR54_20001705279Z

Le logement de l'ancienne ferme, depuis le sud-est.

Cette ancienne ferme regroupe un logement et des dépendances accolée. Le logement, établi en retrait de la rue et orienté au sud, dispose d'une façade à quatre travées sur deux niveaux d'élévation. Elle est parée d'un solin en parement de pierres polygonales, d'une corniche moulurée et d'ouvertures simples. Les anciennes dépendances accolées de part et d'autre sont dotées d'une corniche en pierres plates et du même solin que le logement. Celle située dans la partie gauche est un ancien hangar à ouverture en pignon et à linteau en bois. Celle placée à l'extrémité droite est difficilement lisible car elle est aujourd'hui remaniée.

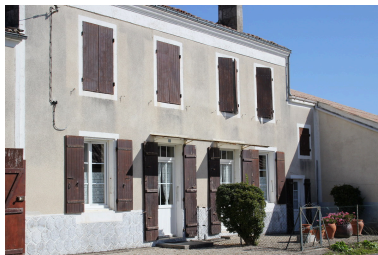
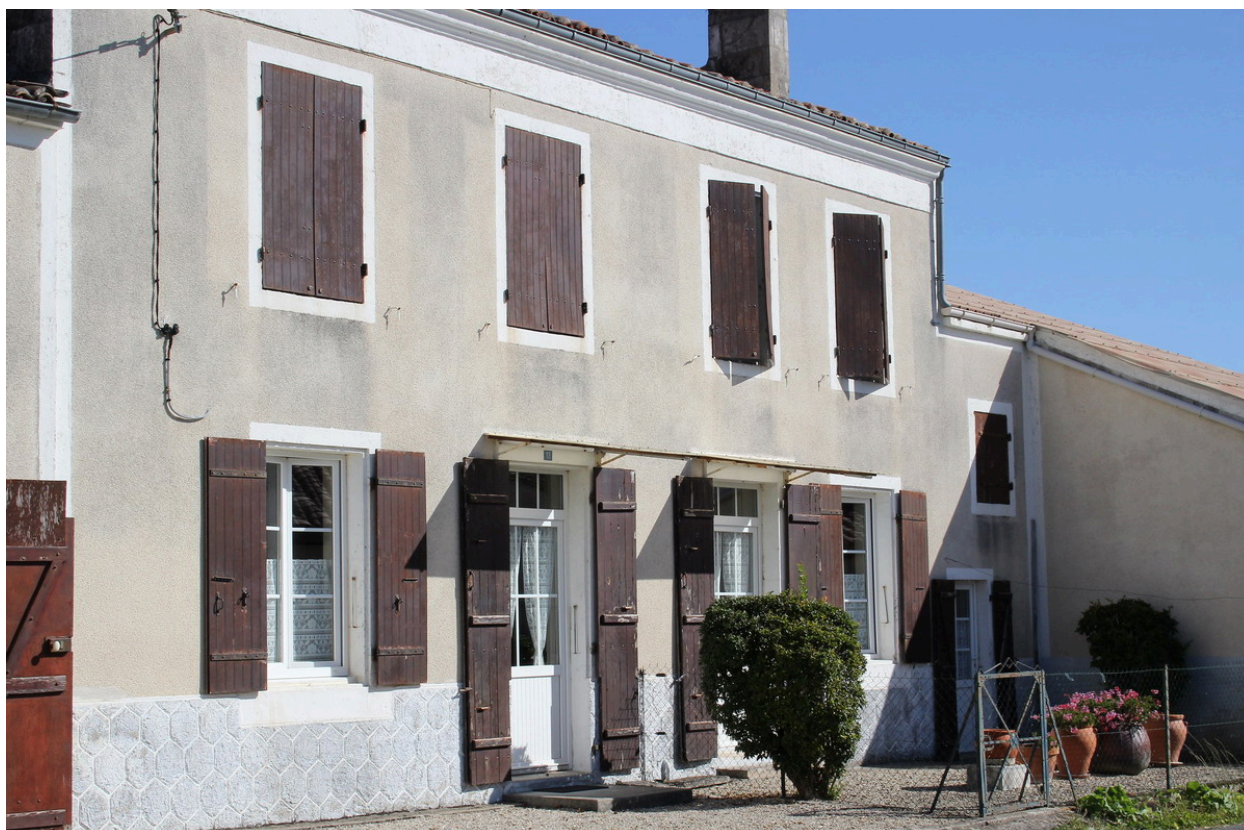
Une vue rapprochée du logement de l'ancienne ferme, depuis le sud-ouest.
Phot. Nathalie Lhuissier
IVR75_20191702352NUCA

Une vue rapprochée du logement de l'ancienne ferme, depuis le sud-ouest.

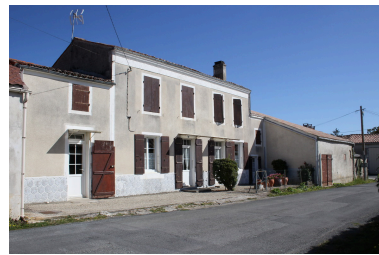
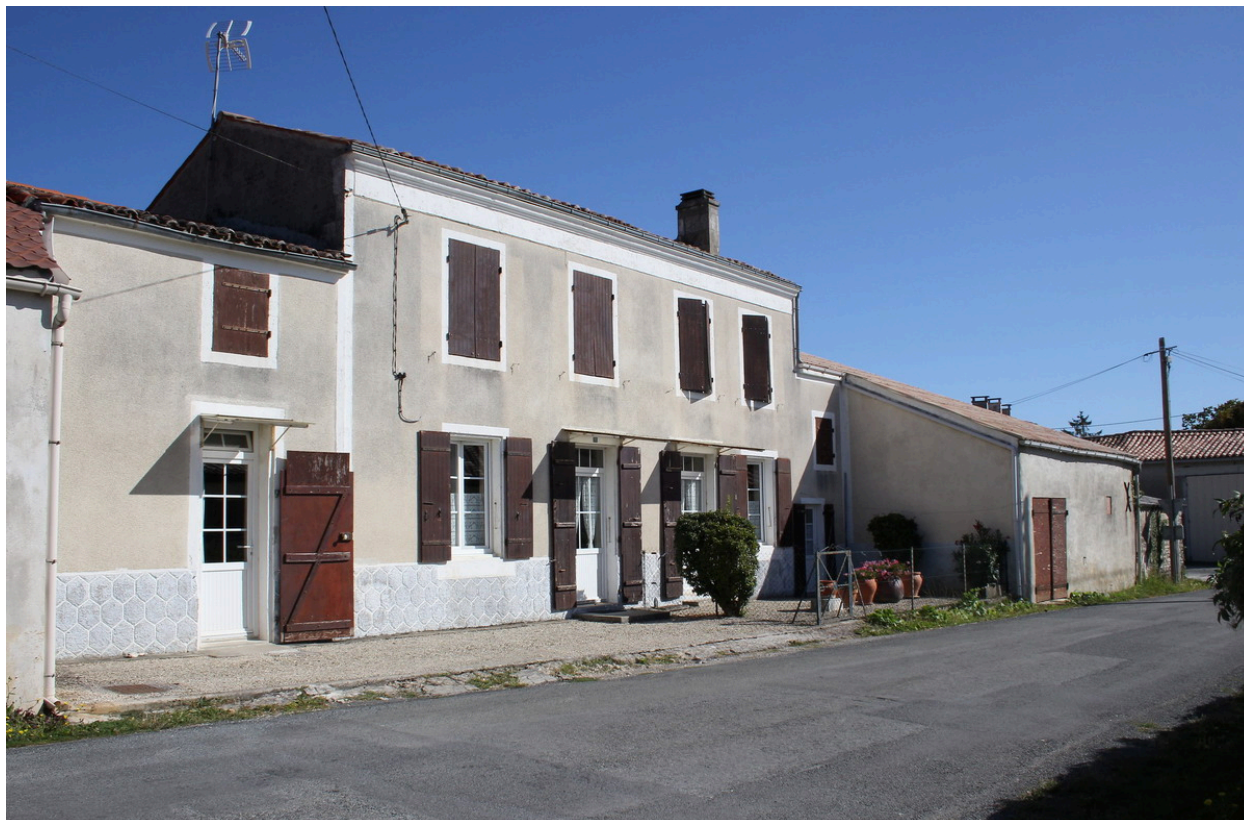
Une vue d'ensemble de l'ancienne ferme, depuis le sud-ouest.
Phot. Nathalie Lhuissier
IVR75_20191702353NUCA

Une vue d'ensemble de l'ancienne ferme, depuis le sud-ouest.

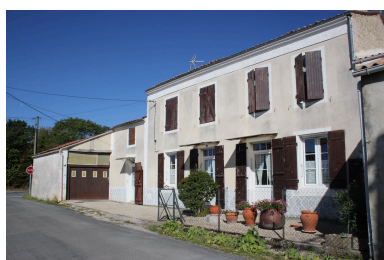
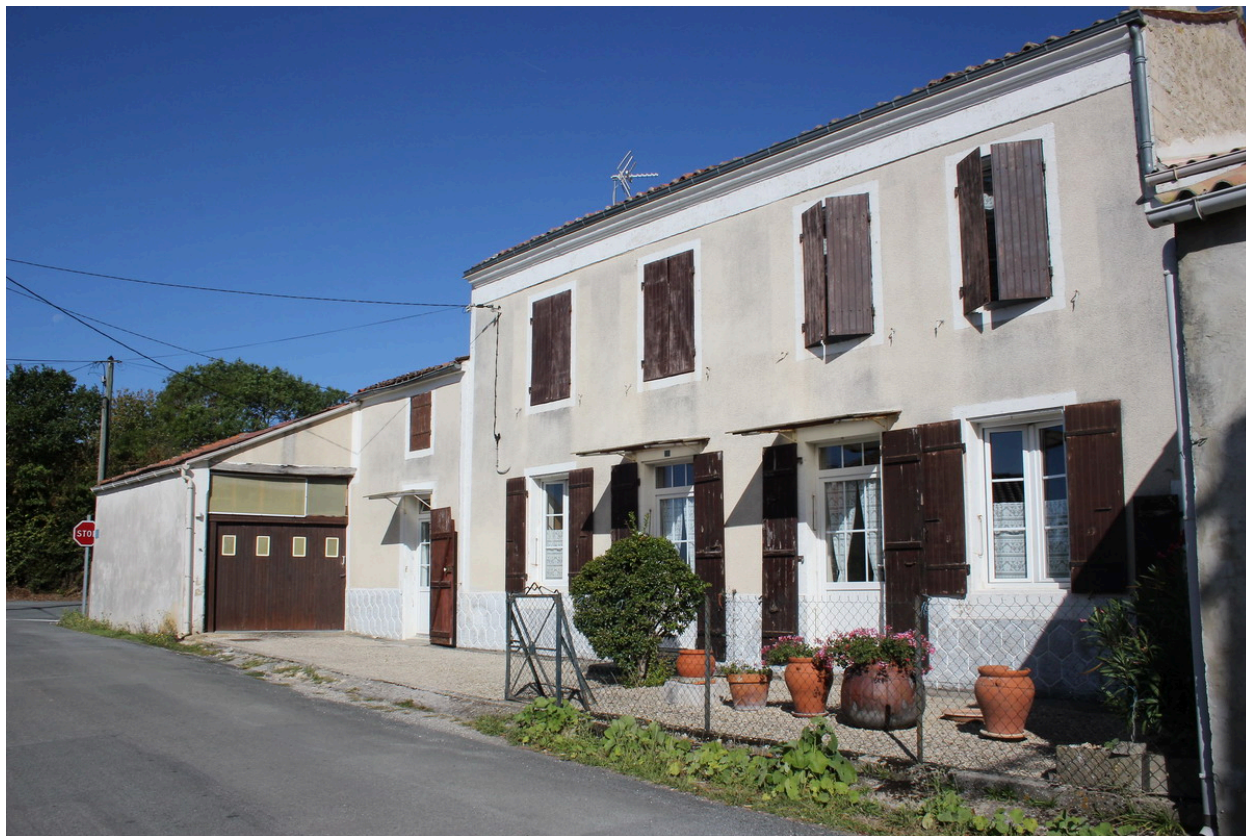
Une autre vue d'ensemble de l'ancienne ferme, depuis le sud-est.
Phot. Nathalie Lhuissier
IVR75_20191702354NUCA

Une autre vue d'ensemble de l'ancienne ferme, depuis le sud-est.
