Poitou-Charentes, Charente-Maritime  
Courant  
Ligueuil  
26 rue Saint-Martin

## Ferme, exploitation agricole, puis Maison

Numéro de dossier : IA17001243  
Date de l'enquête initiale : 1999  
Date(s) de rédaction : 1999, 2018  
Cadre de l'étude : inventaire topographique Vals de Saintonge Communauté  
Degré d'étude : repéré

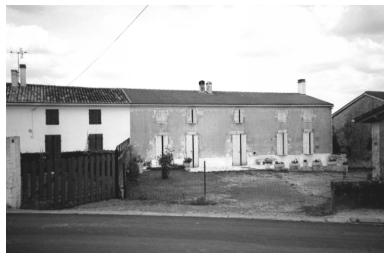
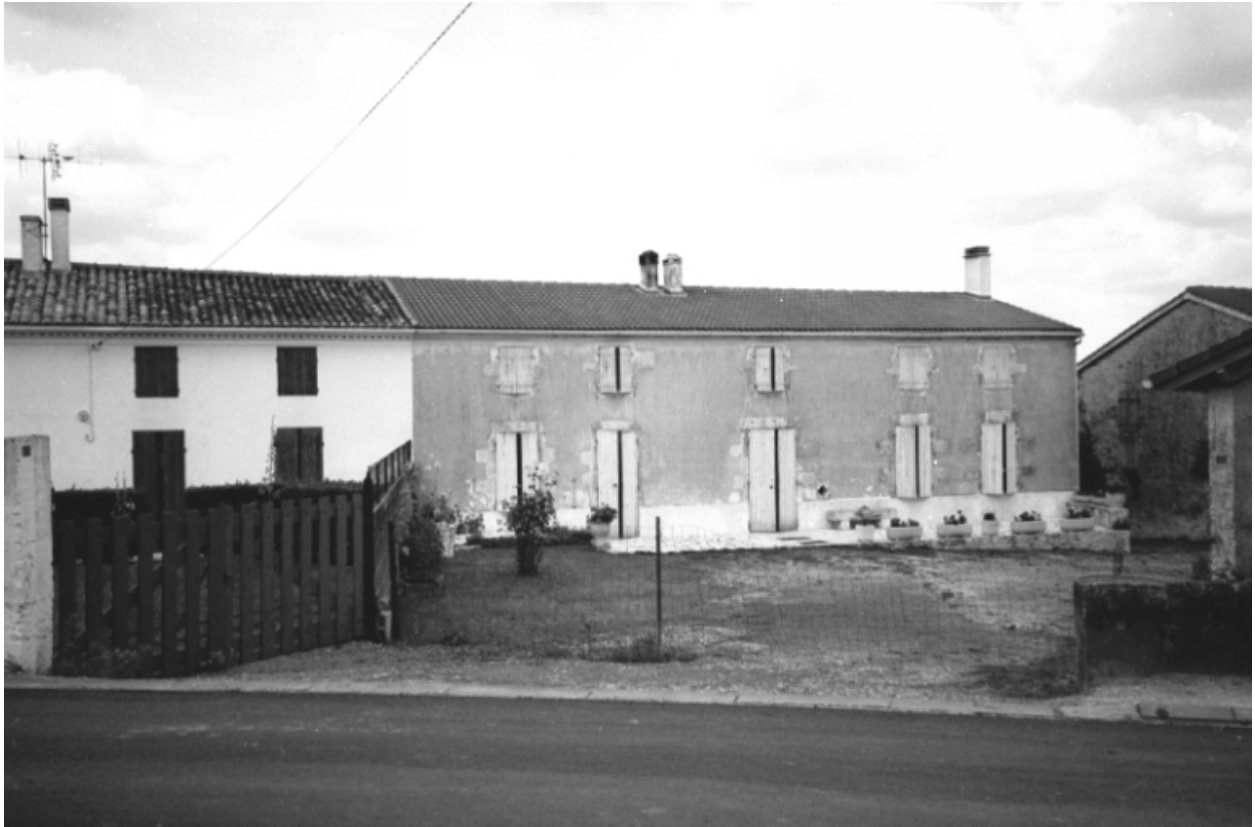
Une vue du logement de l'ancienne  
ferme, depuis le sud-ouest.  
Phot. Nathalie Lhuissier  
IVR54\_20051703068Z

Une vue du logement de l'ancienne ferme, depuis le sud-ouest.

Cet ensemble se compose d'un logement et de dépendances, le tout situé dans une cour fermée par une clôture. Le logement, établi en retrait de la rue, dispose de cinq travées, d'un solin, d'une corniche à denticules, d'encadrements d'ouvertures harpés et une pierre d'évier surmontée d'un jour en losange. Des dépendances sont adossées à ce logement et d'autres se situent sur la droite.

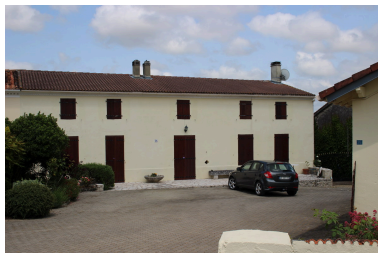
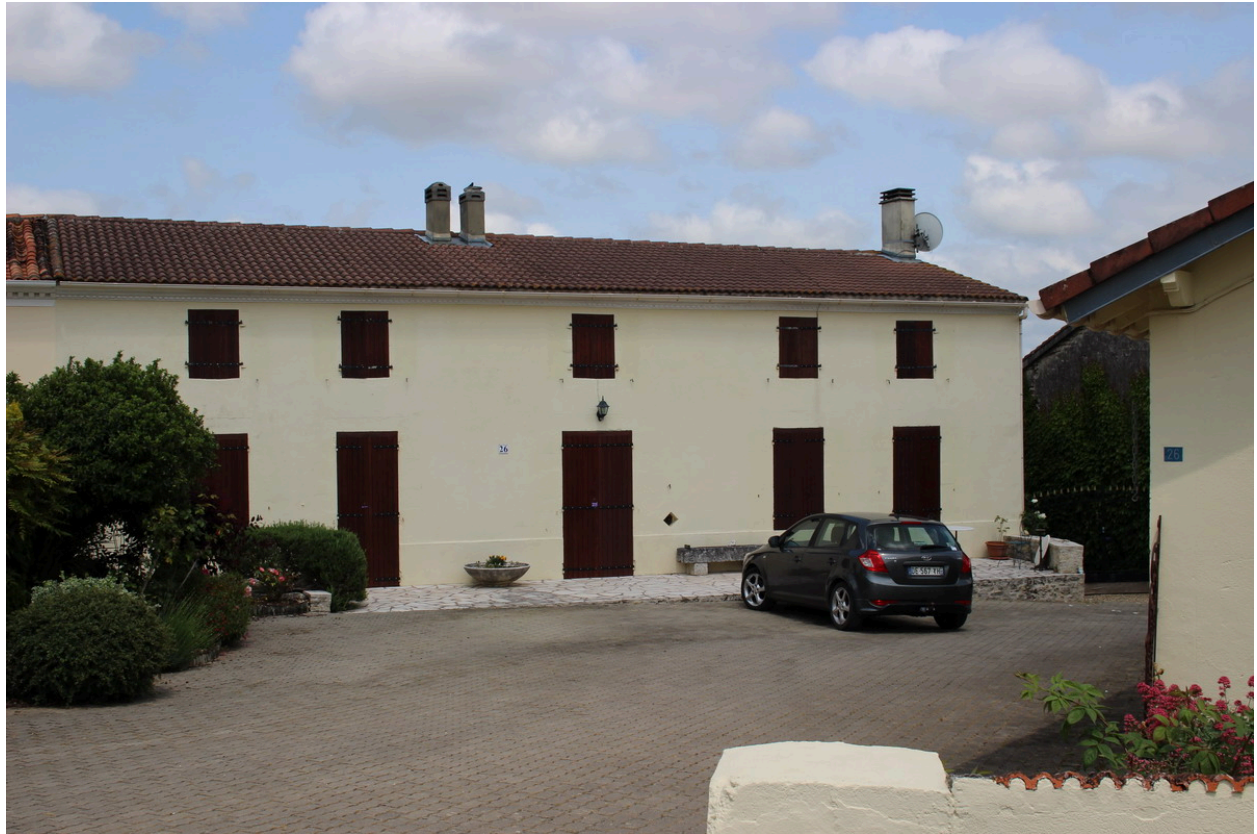
Une vue du logement de l'ancienne  
ferme, depuis le sud-ouest.  
Phot. Nathalie Lhuissier  
IVR75\_20191701727NUCA

Une vue du logement de l'ancienne ferme, depuis le sud-ouest.

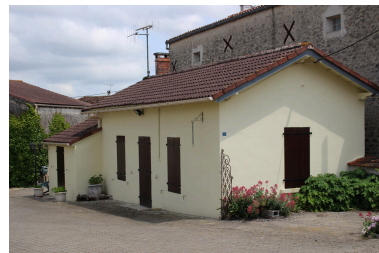
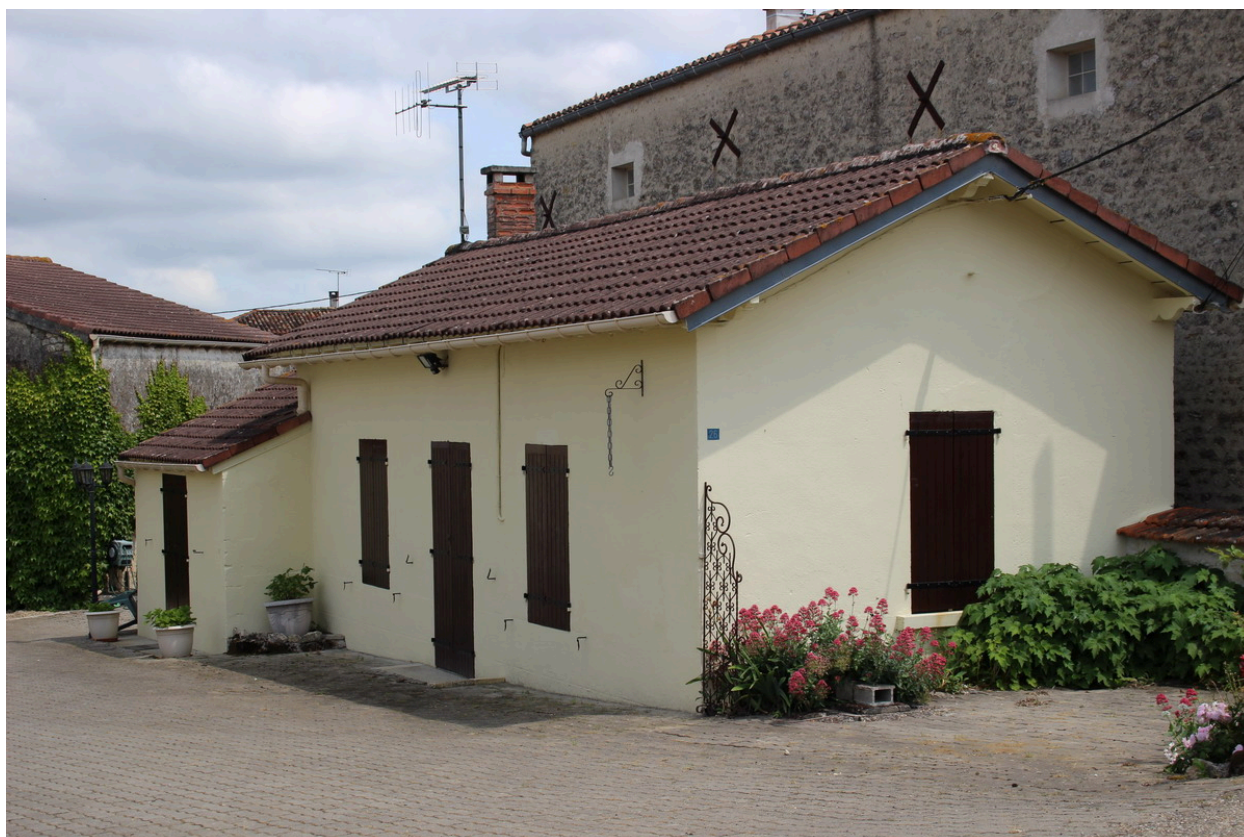
Une vue des dépendances situées  
sur la droite, depuis le sud-ouest.  
Phot. Nathalie Lhuissier  
IVR75\_20191701728NUCA

Une vue des dépendances situées sur la droite, depuis le sud-ouest.
