Poitou-Charentes, Charente-Maritime
Courant
3 rue de Treuil-Bois

Ferme, exploitation agricole, puis Maison

Numéro de dossier : IA17001222
Date de l'enquête initiale : 1999
Date(s) de rédaction : 1999, 2018
Cadre de l'étude : inventaire topographique Vals de Saintonge Communauté
Degré d'étude : repéré

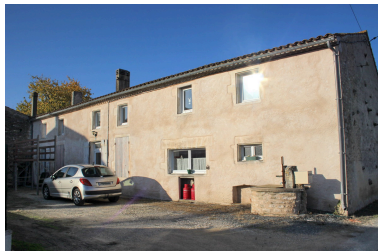
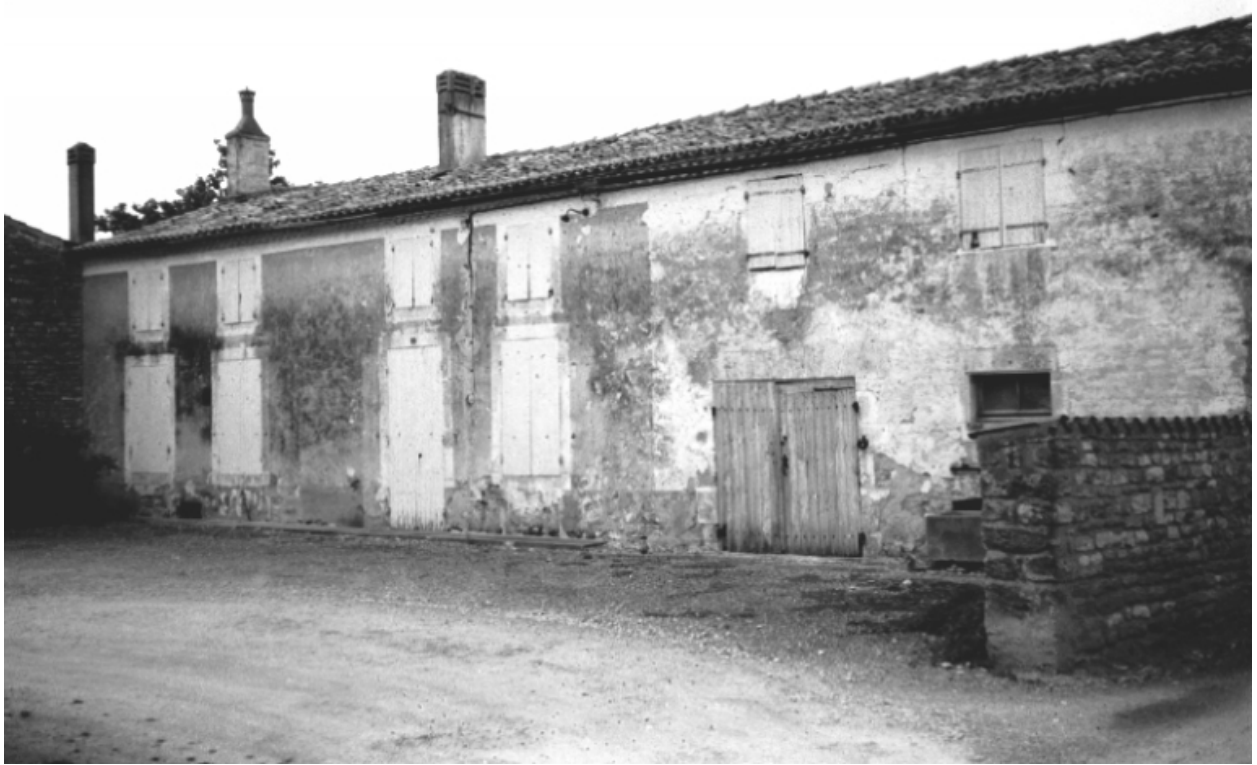
Le logement de la ferme et les dépendances accolées.
Phot. Nathalie Lhuissier
IVR54_20051703046Z

Le logement de la ferme et les dépendances accolées.

Cet ensemble se compose de deux anciens logements à pièce unique et de dépendances accolées et adossées. Les deux logements, établis en retrait de la rue, disposent chacun de deux travées, d'une double génoise et d'ouvertures à encadrements harpés. Les dépendances accolées, aujourd'hui remaniées en partie habitable, sont pourvues, entre autres, d'une double génoise et d'une ancienne porte à linteau à claveaux. Les dépendances adossées, situées dans une cour fermée, n'ont pas été vues. À l'avant, dans la cour ouverte, se trouve un puits circulaire en moellon avec un système de puisage formé par une pompe.

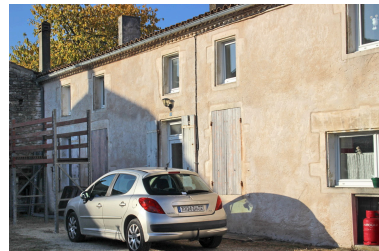
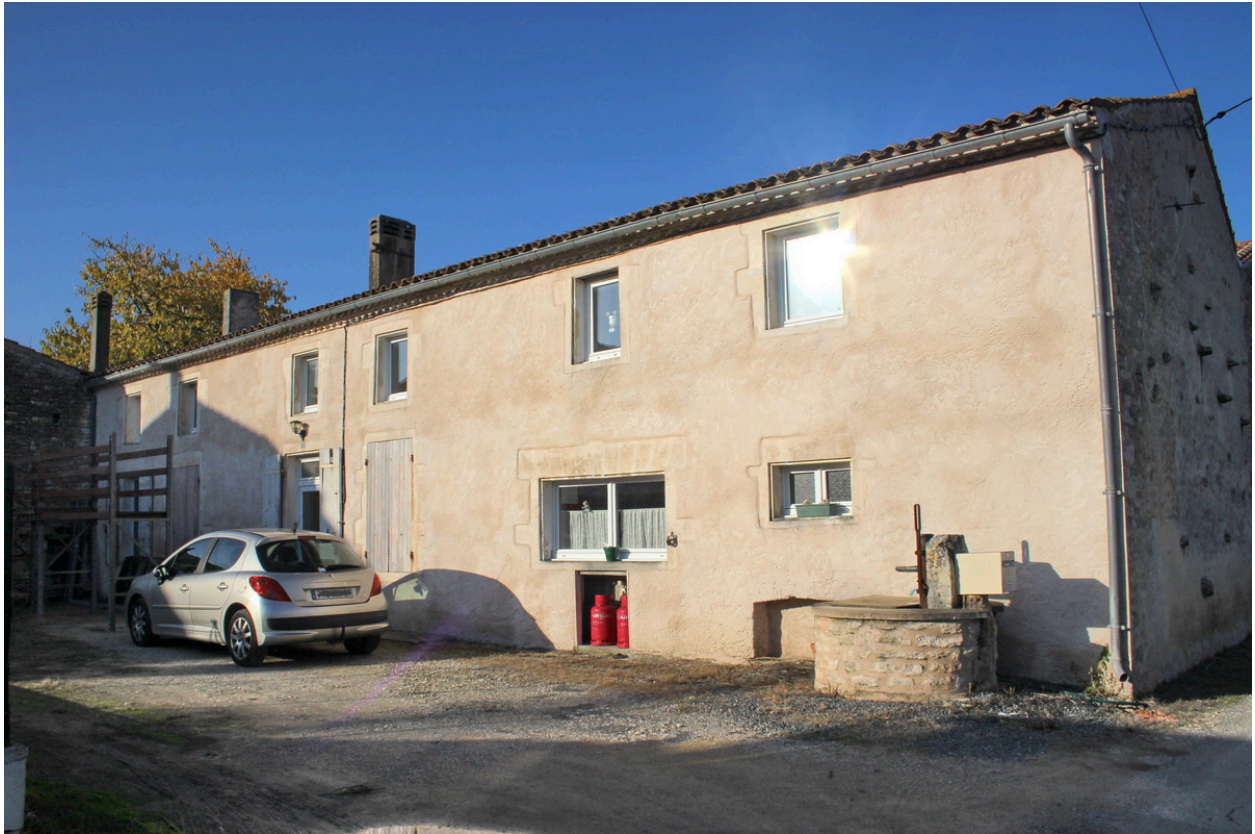
Les logements de l'ancienne ferme et les dépendances accolées, depuis le sud-est.
Phot. Nathalie Lhuissier
IVR75_20191701610NUCA

Les logements de l'ancienne ferme et les dépendances accolées, depuis le sud-est.

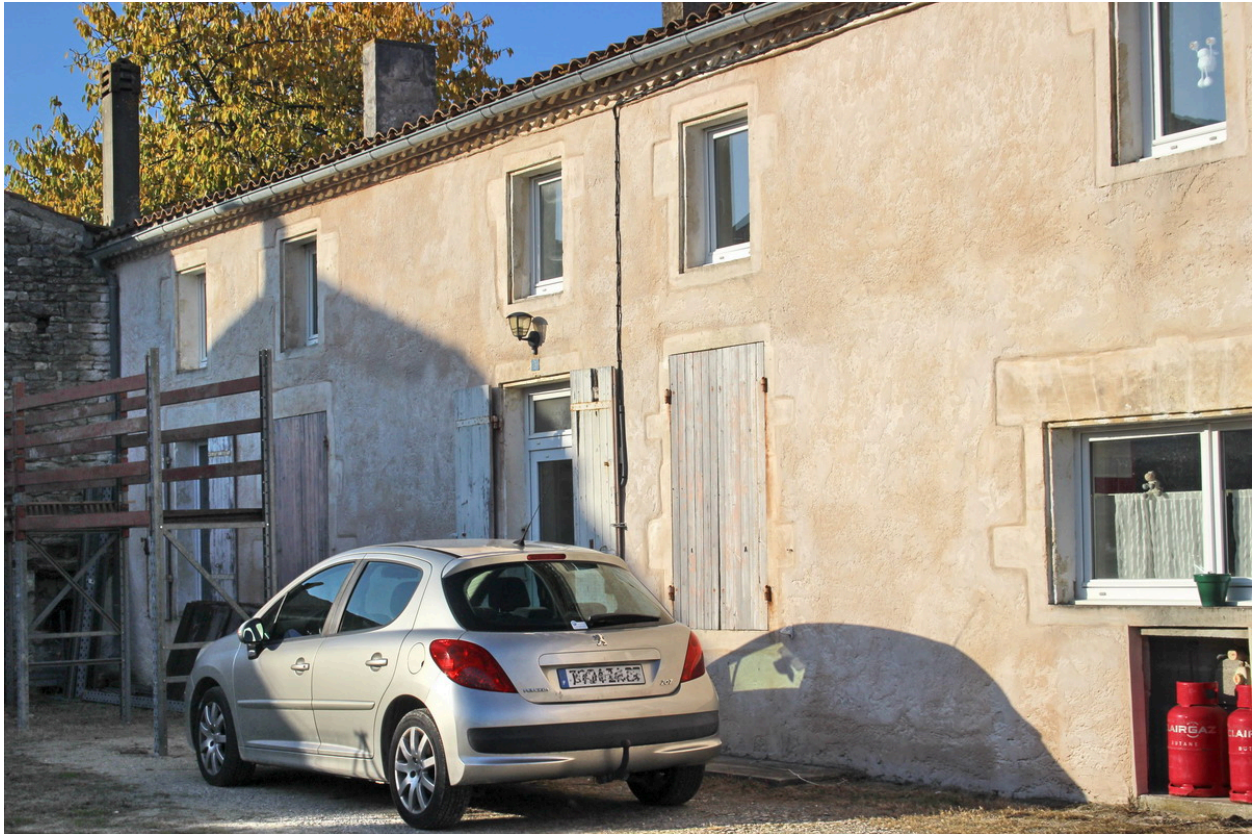
Une vue rapprochée des logements de l'ancienne ferme, depuis le sud-est.
Phot. Nathalie Lhuissier
IVR75_20191701611NUCA

Une vue rapprochée des logements de l'ancienne ferme, depuis le sud-est.
