Poitou-Charentes, Charente-Maritime
Courant
Ligueuil
1 rue des Petits Prés

Ferme, exploitation agricole, puis Maison

Numéro de dossier : IA17001248
Date de l'enquête initiale : 1999
Date(s) de rédaction : 1999, 2018
Cadre de l'étude : inventaire topographique Vals de Saintonge Communauté
Degré d'étude : repéré

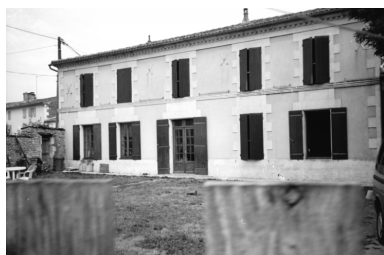
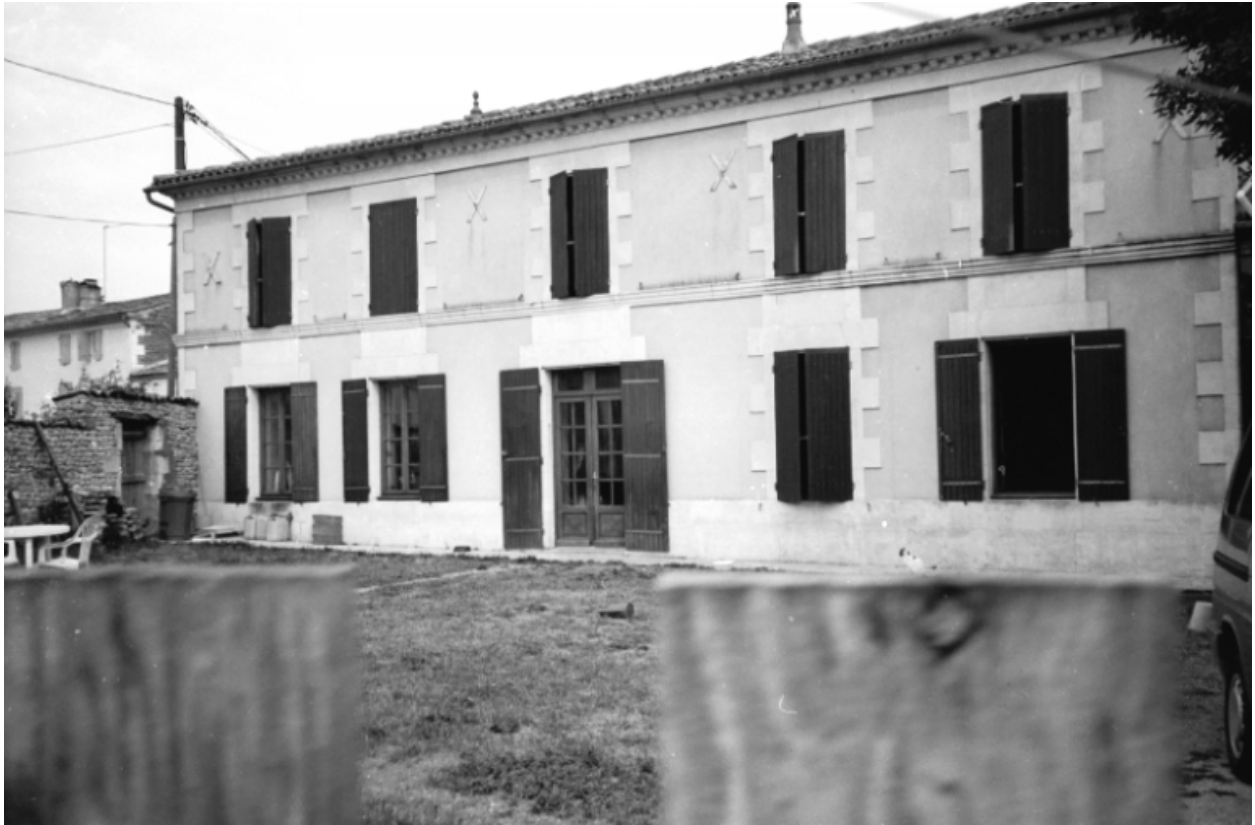
IVR54_20051703072Z

Le logement de cette ancienne ferme, établi perpendiculairement à la rue, présente cinq travées, un solin, un bandeau servant d'appui aux fenêtres de l'étage, une corniche à modillons, des encadrements d'ouvertures harpés et un toit à longs pans à croupes agrémenté de deux épis de faîtage en terre cuite. une dépendance est accolée à droite et d'autres se situent dans une cour close par un mur en moellon et par une porte de jardin.

Une vue du logement de l'ancienne ferme, depuis le sud-est.

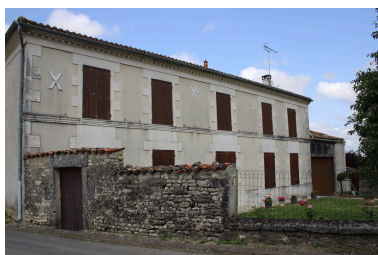
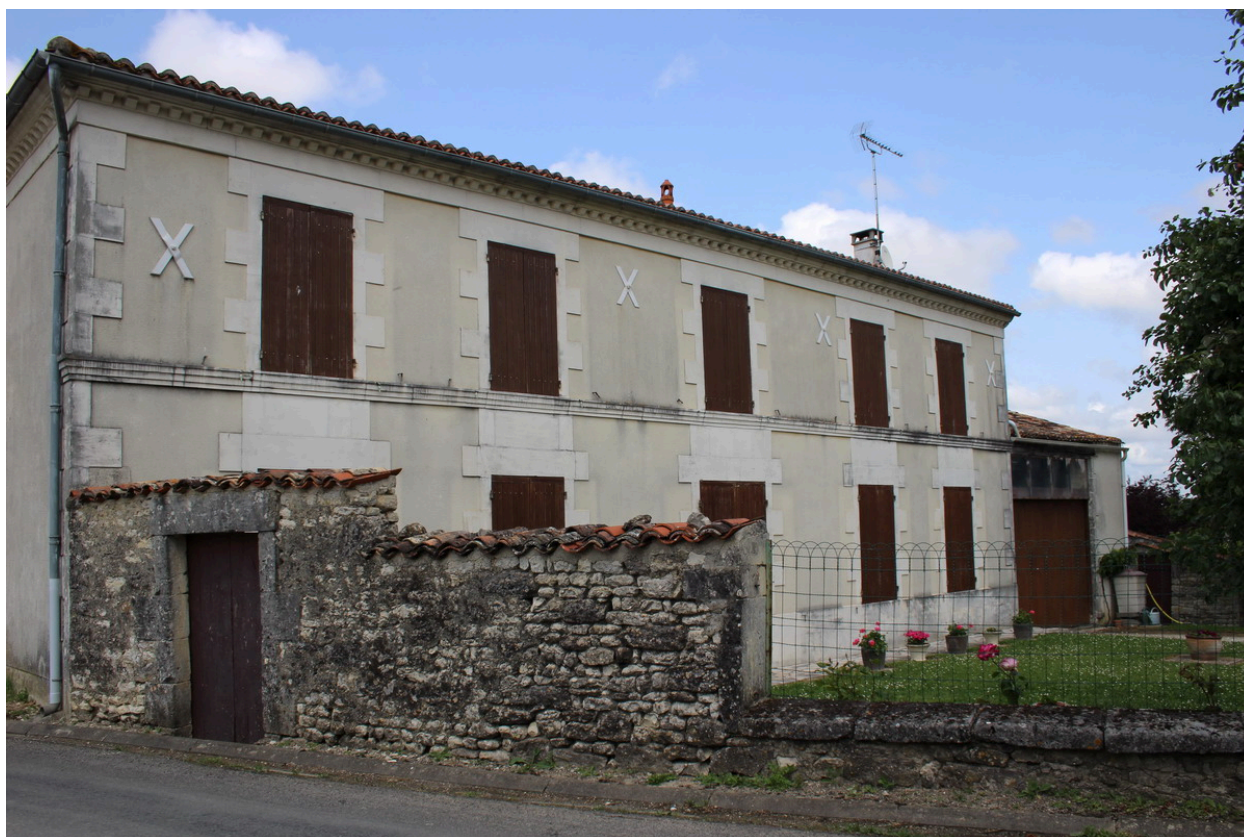
IVR75_20191701732NUCA

Cette ancienne ferme, qui n'est pas mentionnée sur le plan cadastral napoléonien de 1828, pourrait dater du 3e quart du 19e siècle. Le hangar agricole accolé sur la droite a été remanié en garage dans la 2e moitié du 20e siècle.

Une vue du logement de l'ancienne ferme et de la dépendance accolée à droite, depuis le sud.
