Poitou-Charentes, Charente-Maritime  
Courant  
7 rue Saint-Jean

## Ferme, exploitation agricole, puis Maison

Numéro de dossier : IA17001206  
Date de l'enquête initiale : 1999  
Date(s) de rédaction : 1999, 2018  
Cadre de l'étude : inventaire topographique Vals de Saintonge Communauté  
Degré d'étude : repéré

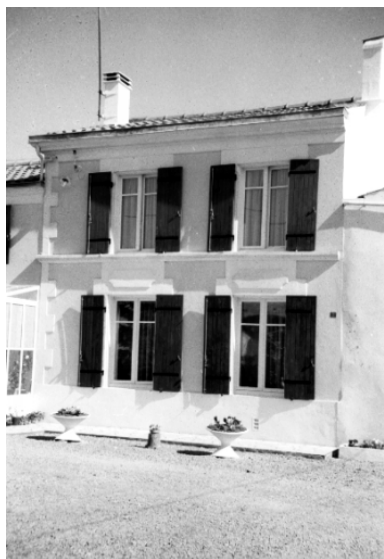
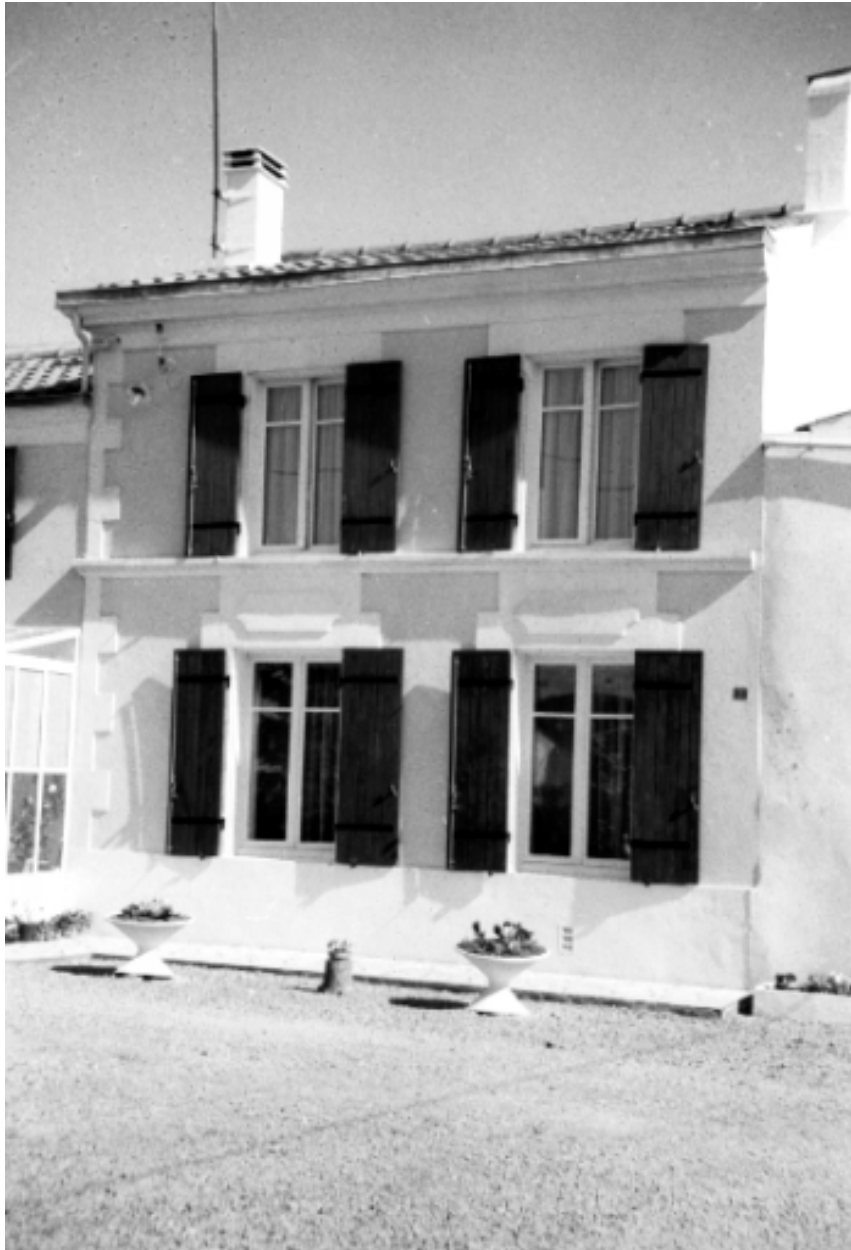
Le logement de la ferme.  
Phot. Nathalie Lhuissier  
IVR54\_20051703025Z

Le logement de la ferme.

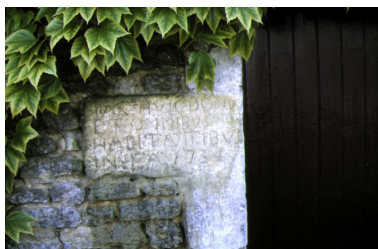
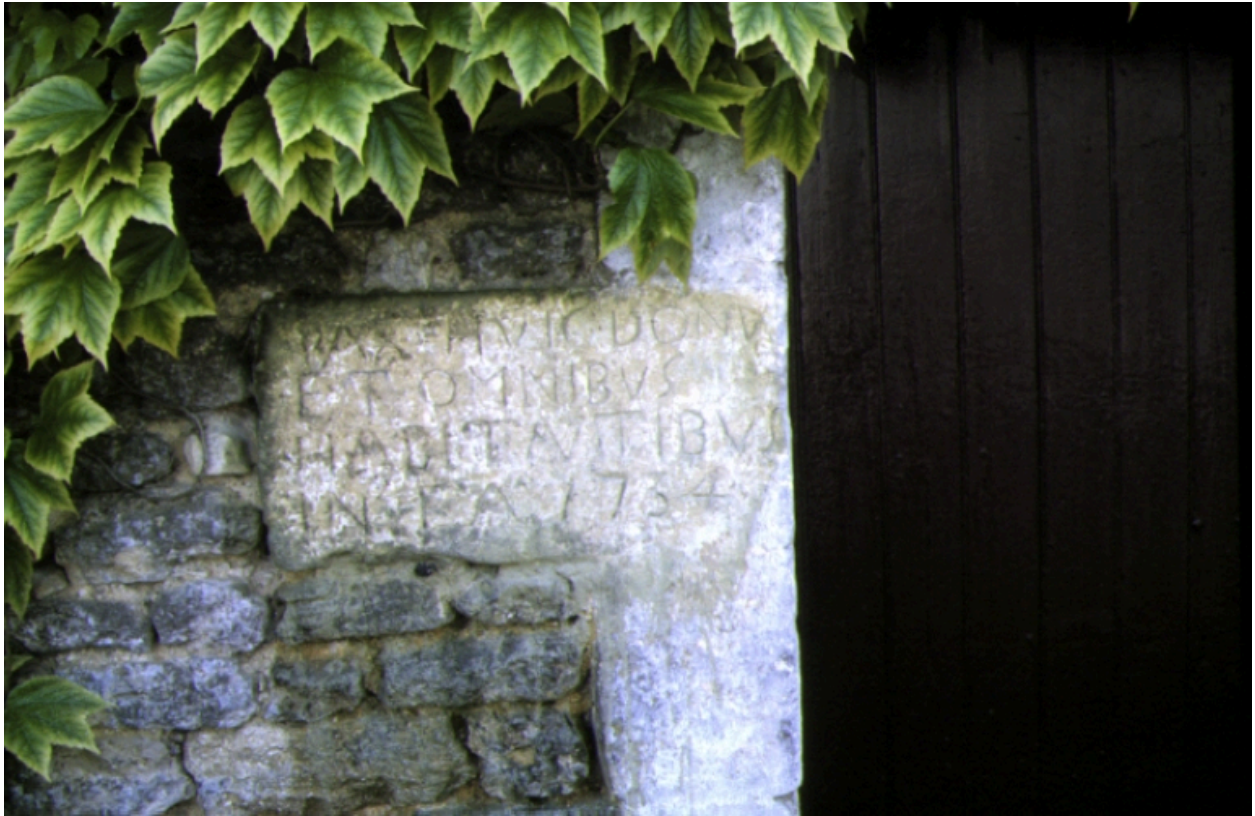
La pierre portant l'inscription.  
Phot. Nathalie Lhuissier  
IVR54\_20041755429ZA

La pierre portant l'inscription.

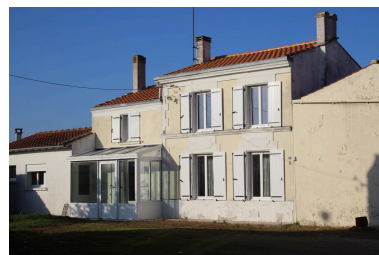
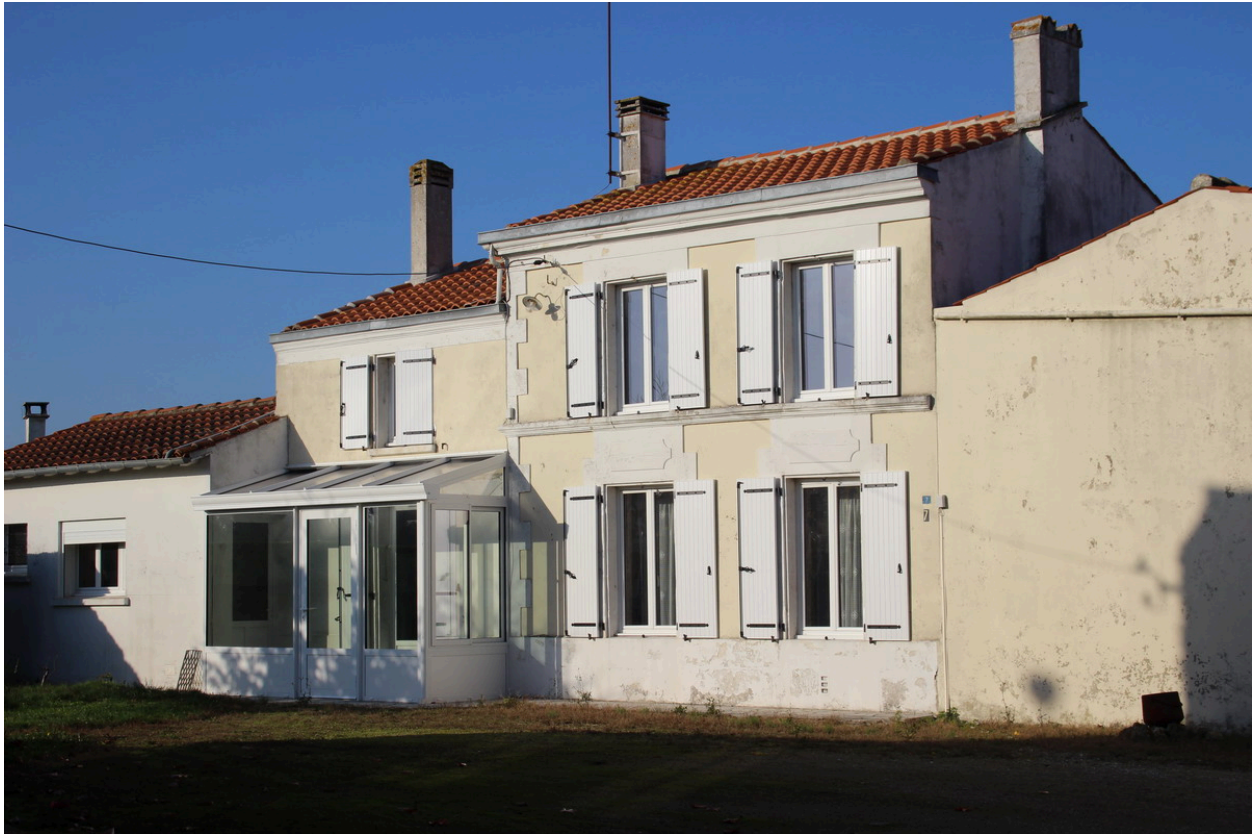
Le corps principal de l'ancienne  
ferme, depuis le sud-est.  
Phot. Nathalie Lhuissier  
IVR75\_20181703397NUCA

Le corps principal de l'ancienne ferme, depuis le sud-est.

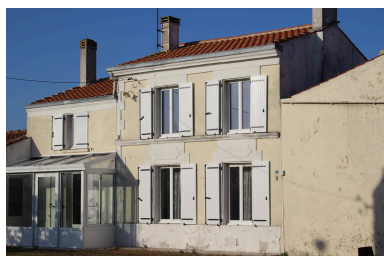
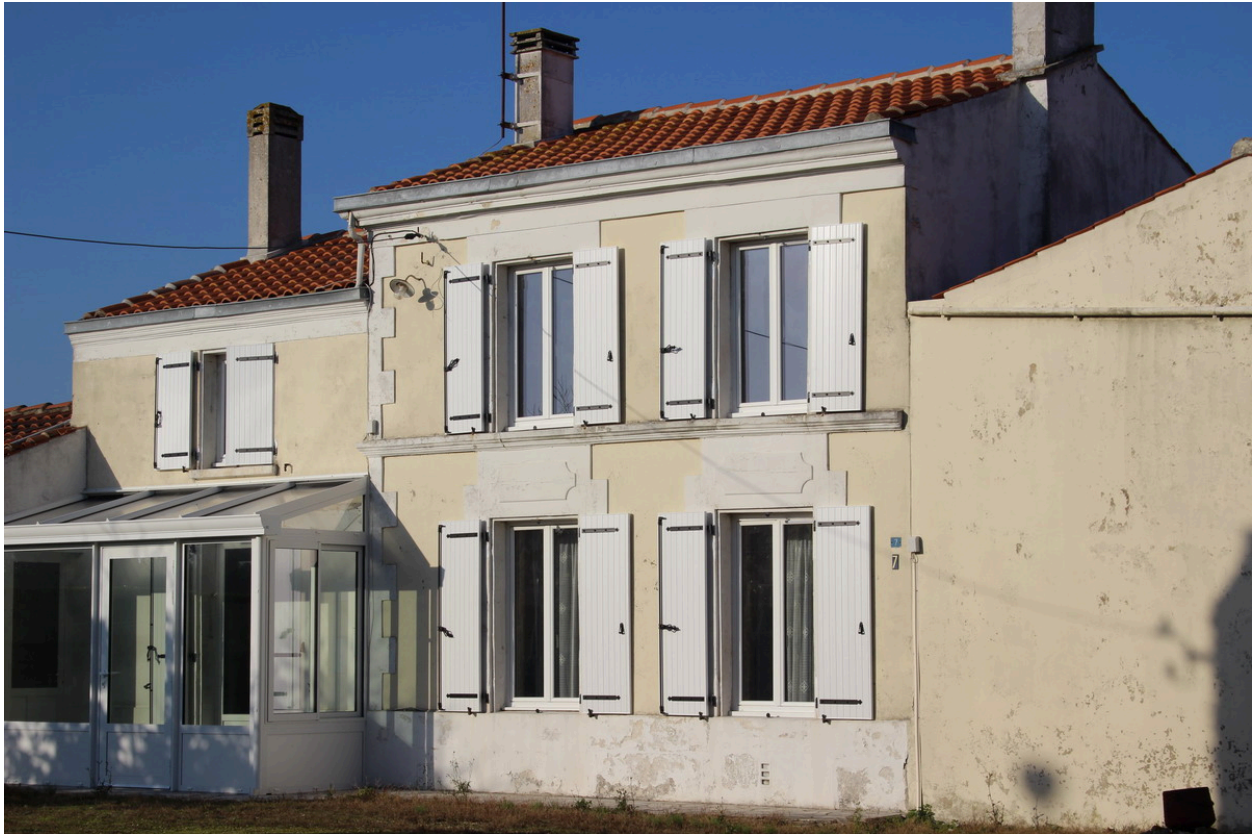
Une vue rapprochée du logement de  
l'ancienne ferme, depuis le sud-est.  
Phot. Nathalie Lhuissier  
IVR75\_20181703398NUCA

Une vue rapprochée du logement de l'ancienne ferme, depuis le sud-est.
