Poitou-Charentes, Charente-Maritime  
Torxé  
les Benêts  
11 rue des Primevères

## Ferme, exploitation agricole

Numéro de dossier : IA17003438  
Date de l'enquête initiale : 1999  
Date(s) de rédaction : 1999, 2017  
Cadre de l'étude : inventaire topographique Vals de Saintonge Communauté  
Degré d'étude : repéré

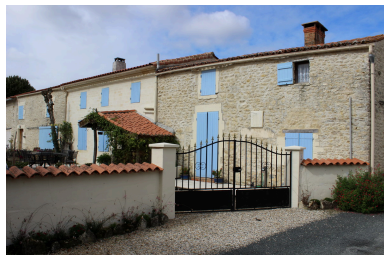
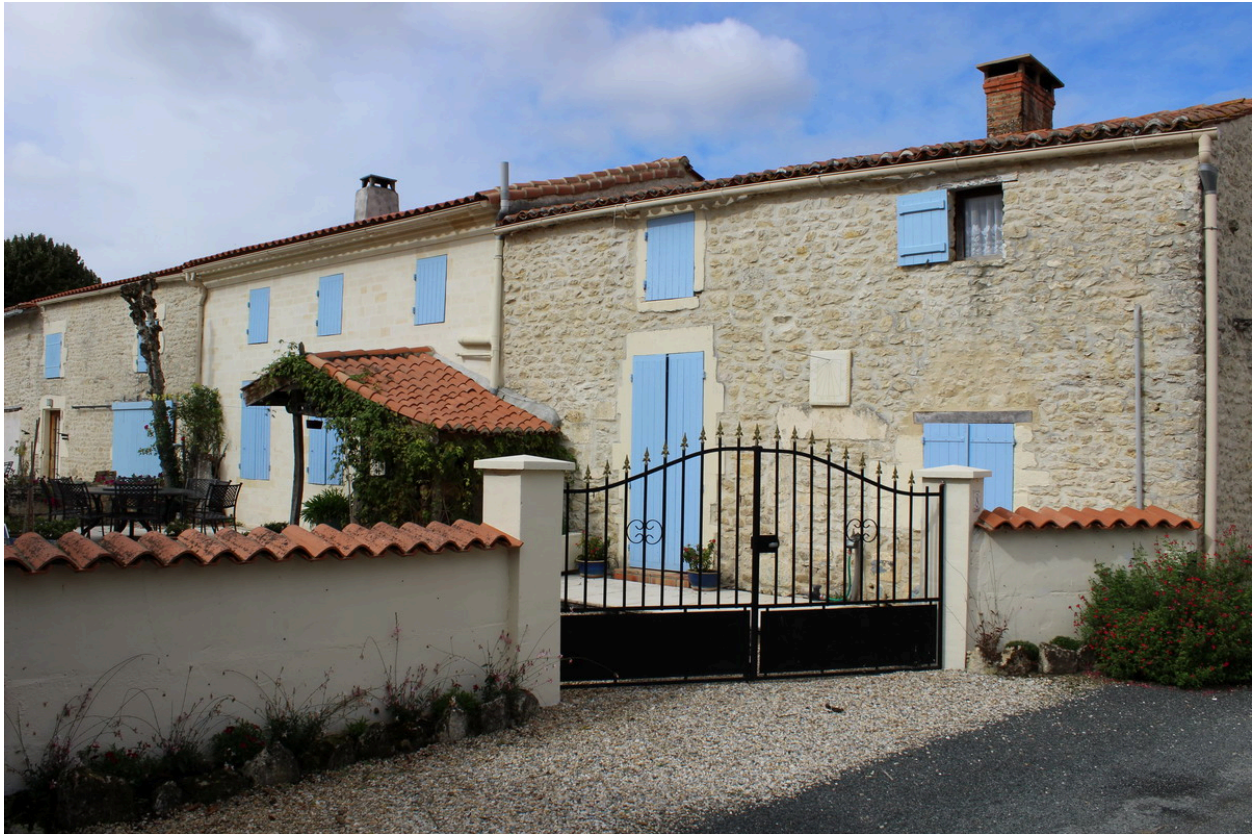
Le corps principal.  
Phot. Pierrick Barreau  
IVR54\_20171709795NUCA

Le corps principal.

Orienté au sud, le corps principal abrite un logement à trois travées et corniche flanqué de dépendances accolées et adossées. Un portail à piliers orné de pilastres donne sur la cour arrière, où se trouvent d'autres bâtiments.

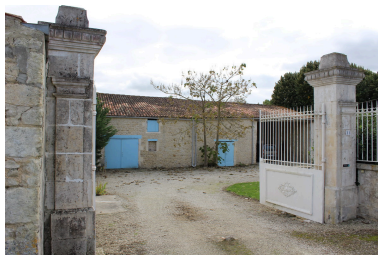
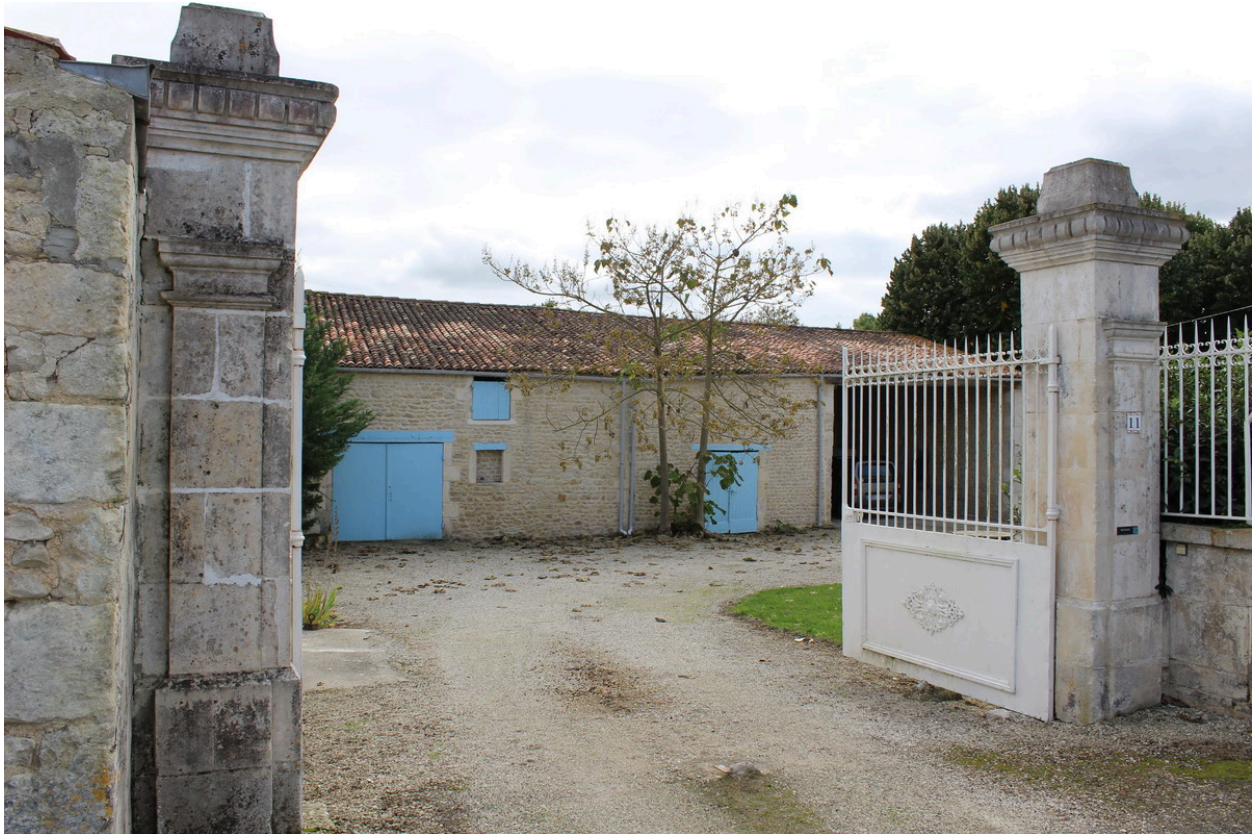
Le portail.  
Phot. Pierrick Barreau  
IVR54\_20171709802NUCA

Le portail.
