Poitou-Charentes, Charente-Maritime
Chives
la Font Perrin

Ferme, exploitation agricole, puis Maison

Numéro de dossier : IA17006134
Date de l'enquête initiale : 2001
Date(s) de rédaction : 2001, 2017
Cadre de l'étude : inventaire topographique Vals de Saintonge Communauté
Degré d'étude : repéré

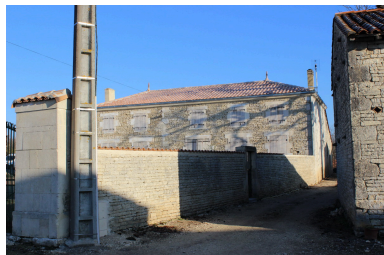
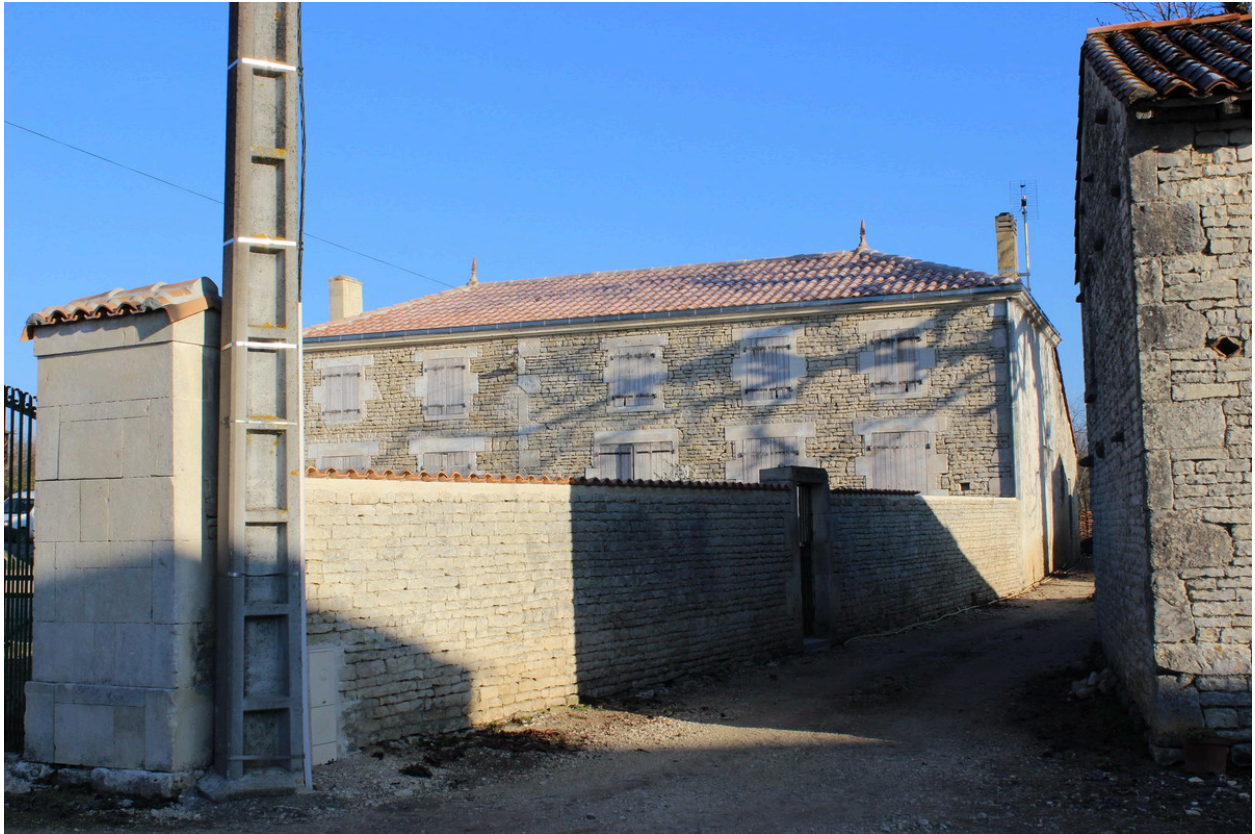
Une vue de la maison,
depuis le sud-est.
Phot. Nathalie Lhuissier
IVR54_20171700388NUCA

Une vue de la maison, depuis le sud-est.

Cette ancienne ferme comprend un logement avec des dépendances adossées, un hangar agricole et une servitude, le tout établi dans une cour close par un mur en moellon et par une grille en ferronnerie. Le logement, orienté au sud-ouest et construit sur deux périodes, présente cinq travées, une corniche se prolongeant sur les faces latérales, des appuis de baies saillants au rez-de-chaussée, des chaînages d'angles et des encadrements d'ouvertures harpés. Son toit à longs pans à croupes est agrémenté de deux épis de faitages en terre cuite. Des dépendances sont adossées à ce logement et un hangar à piles maçonnées cylindriques se situe dans la cour avant.

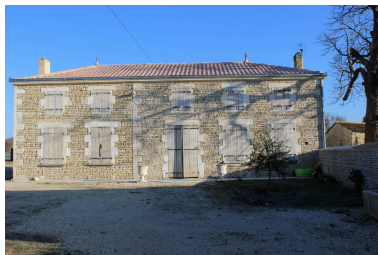
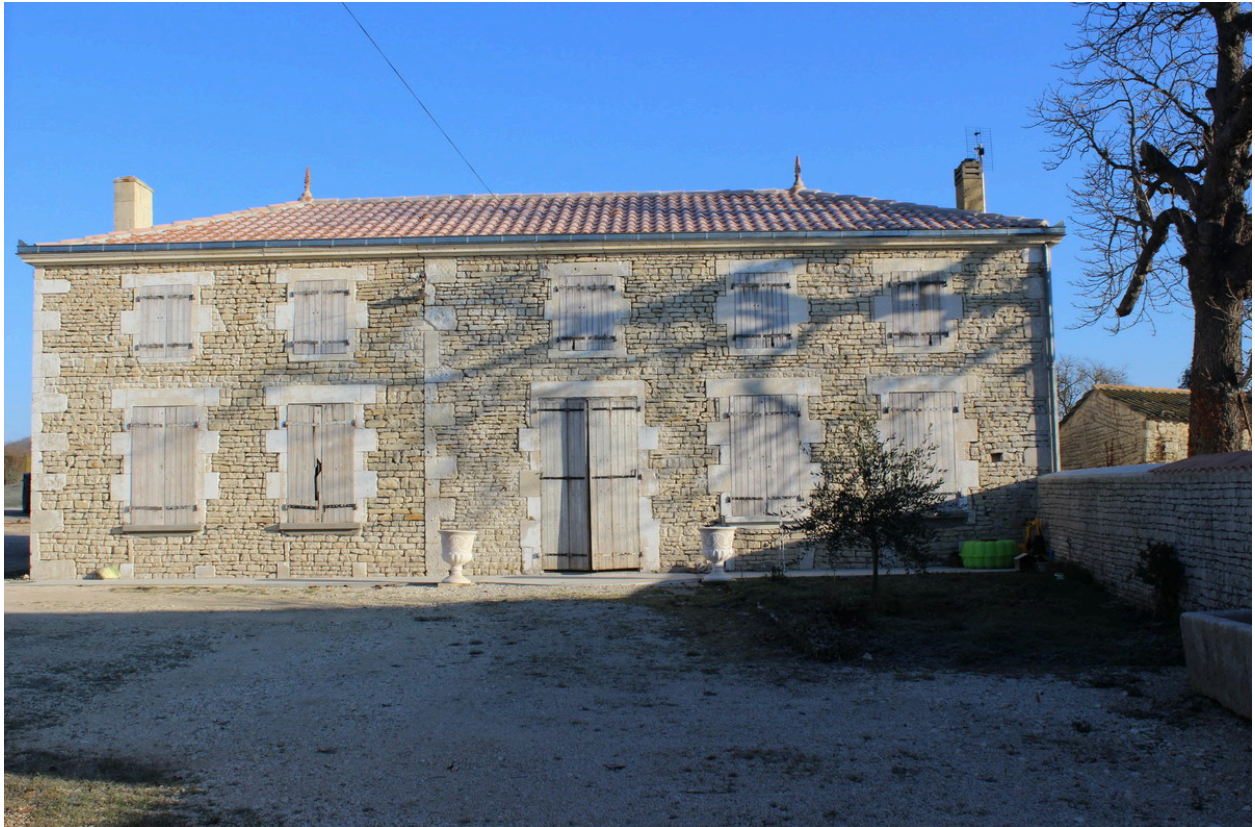
Une vue de la maison,
depuis le sud-ouest.
Phot. Nathalie Lhuissier
IVR54_20171700389NUCA

Une vue de la maison, depuis le sud-ouest.

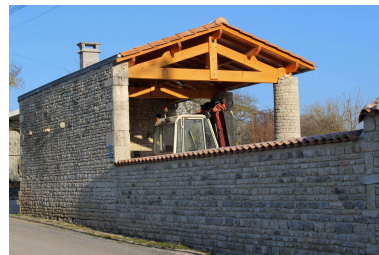
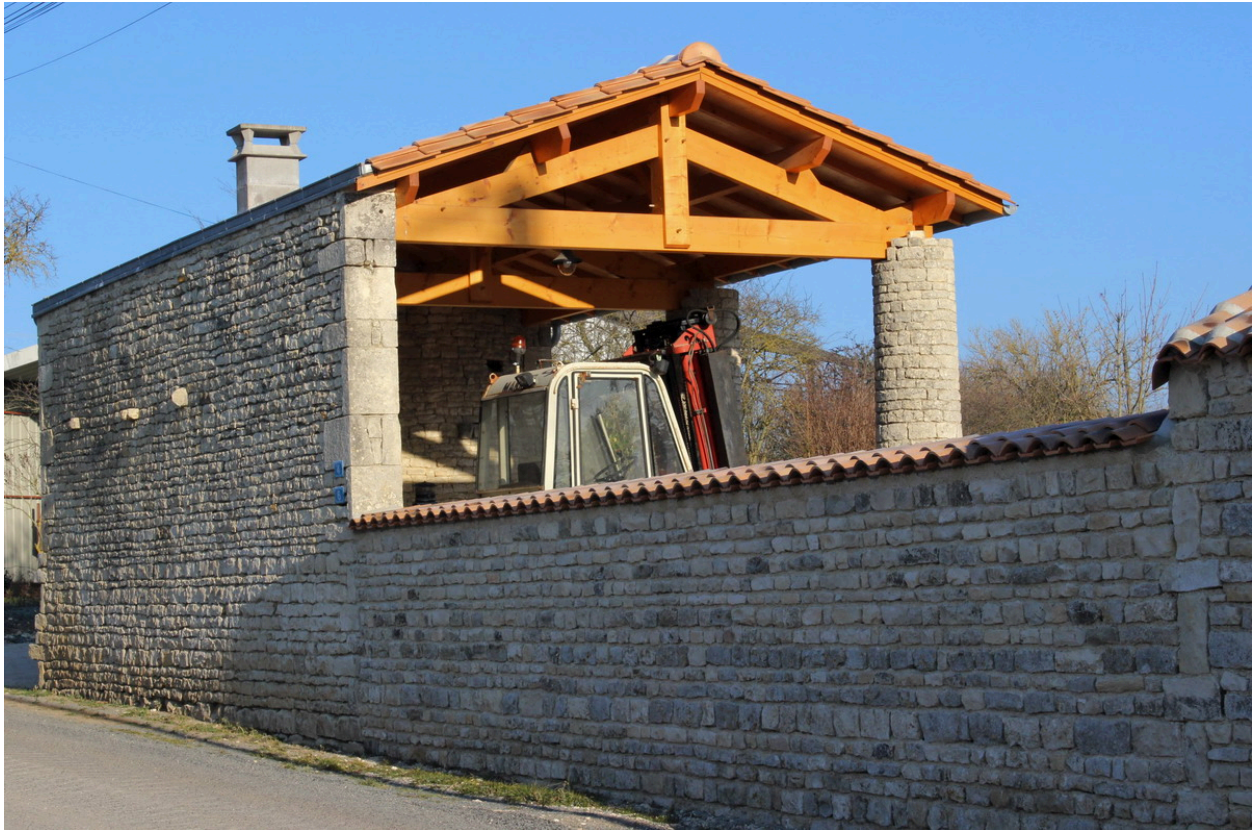
Le hangar à piles maçonnées
cylindriques, depuis le sud-est.
Phot. Nathalie Lhuissier
IVR54_20171700390NUCA

Le hangar à piles maçonnées cylindriques, depuis le sud-est.
