Poitou-Charentes, Charente-Maritime
Taillebourg
3 rue de l'Eglise

Maison

Numéro de dossier : IA17004540
Date de l'enquête initiale : 2000
Date(s) de rédaction : 2000, 2018
Cadre de l'étude : inventaire topographique Vals de Saintonge Communauté
Degré d'étude : repéré

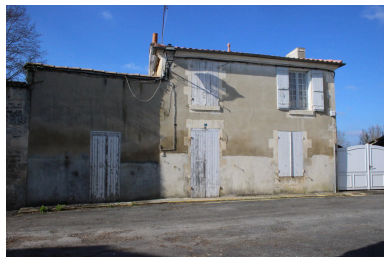
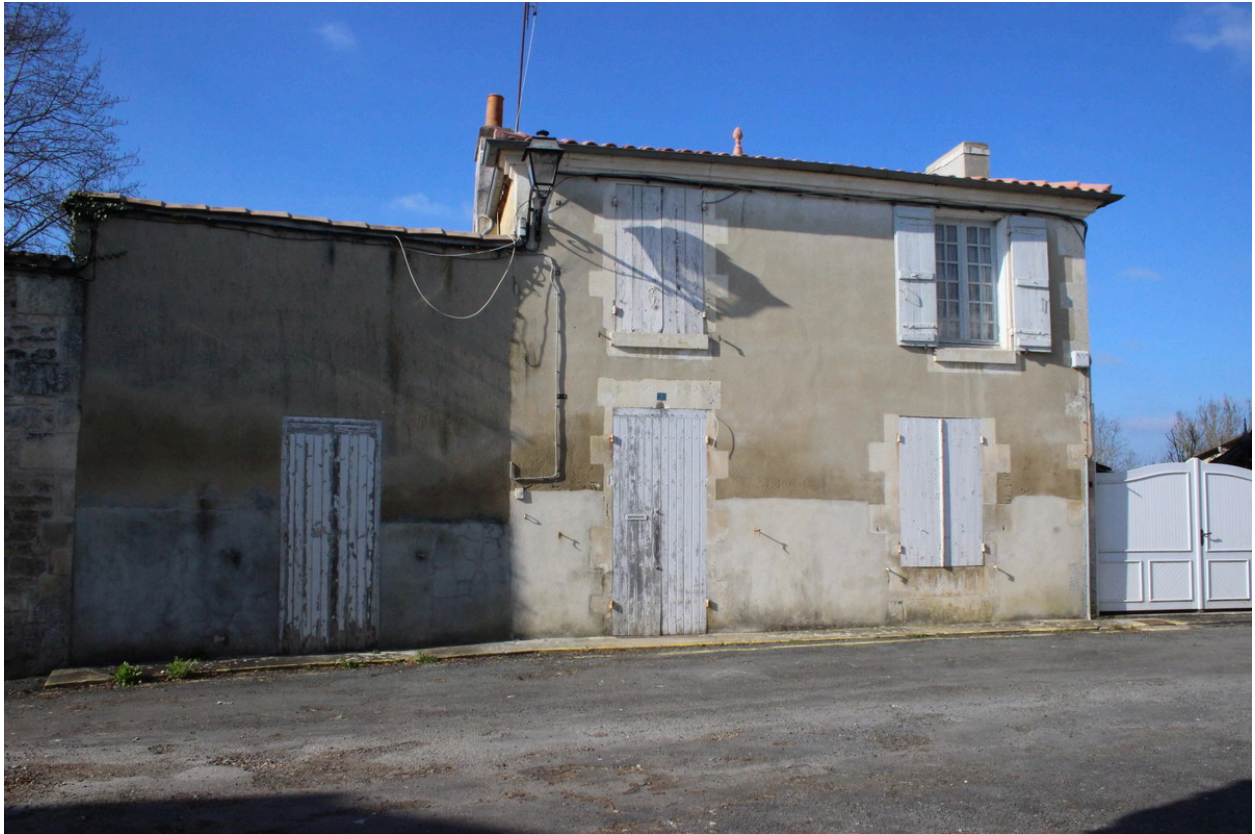
Une vue de la maison,
depuis le sud-est.
Phot. Nathalie Lhuissier
IVR75_20181702662NUCA

Une vue de la maison, depuis le sud-est.

Cette maison, orientée au sud-est, présente deux travées, des appuis de fenêtres saillants au niveau de l'étage, une corniche moulurée, des chaînages d'angles et des encadrements d'ouvertures harpés. Son toit à longs pans à une croupe en façade est surmonté d'un épi de faîtage en terre cuite présentant une pomme de pin. La dépendance accolée est sans objet et celle située sur la droite est un petit hangar à trois murs porteurs, couvert en tuile mécanique.

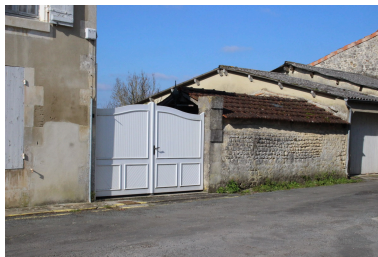
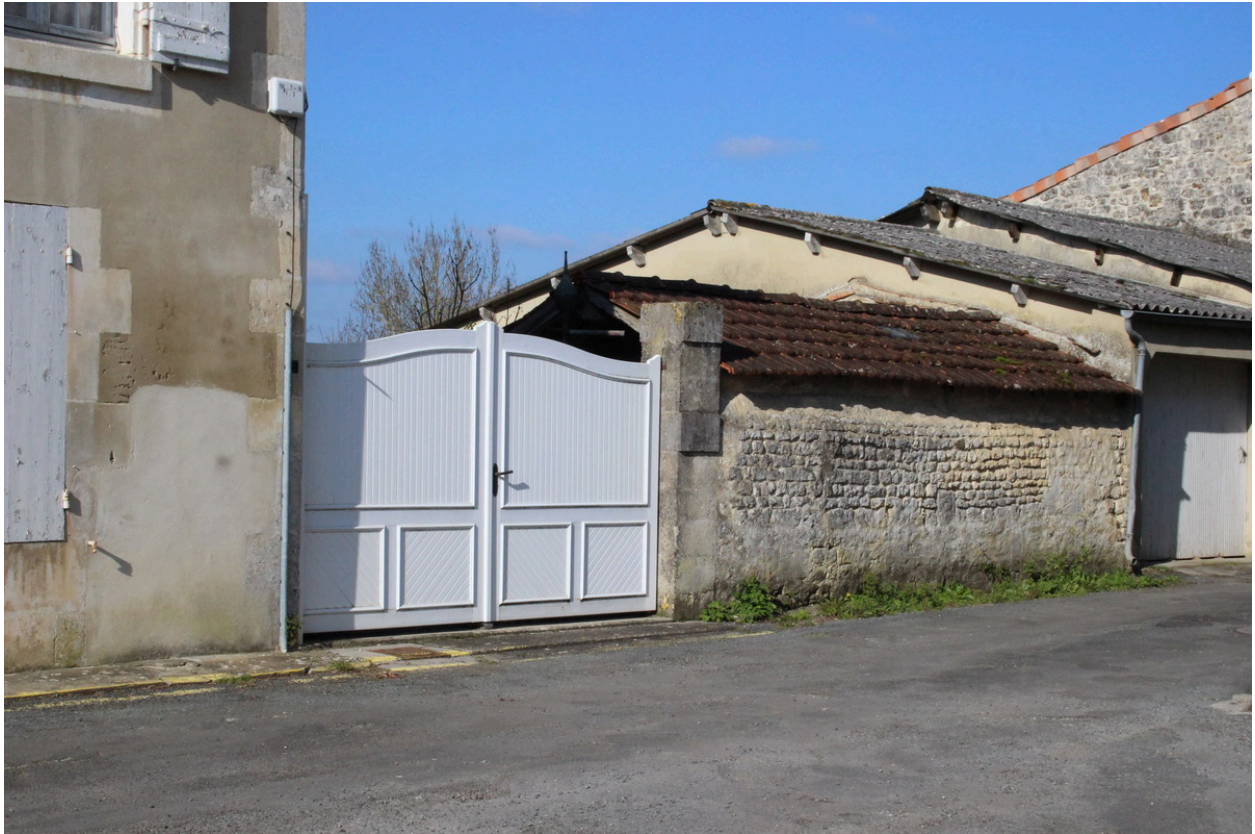
Une vue du petit hangar situé à droite
de la maison, depuis le sud-est.
Phot. Nathalie Lhuissier
IVR75_20181702663NUCA

Une vue du petit hangar situé à droite de la maison, depuis le sud-est.
