Poitou-Charentes, Charente-Maritime
Bernay-Saint-Martin
Parançay
19 rue de La Rochelle

Ferme, exploitation agricole, actuellement Maison

Numéro de dossier : IA17000964
Date de l'enquête initiale : 2000
Date(s) de rédaction : 2000, 2019
Cadre de l'étude : inventaire topographique Vals de Saintonge Communauté
Degré d'étude : repéré

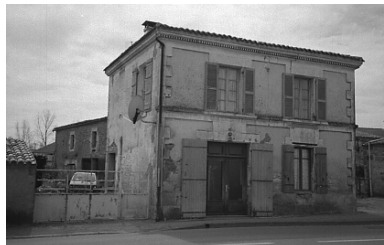
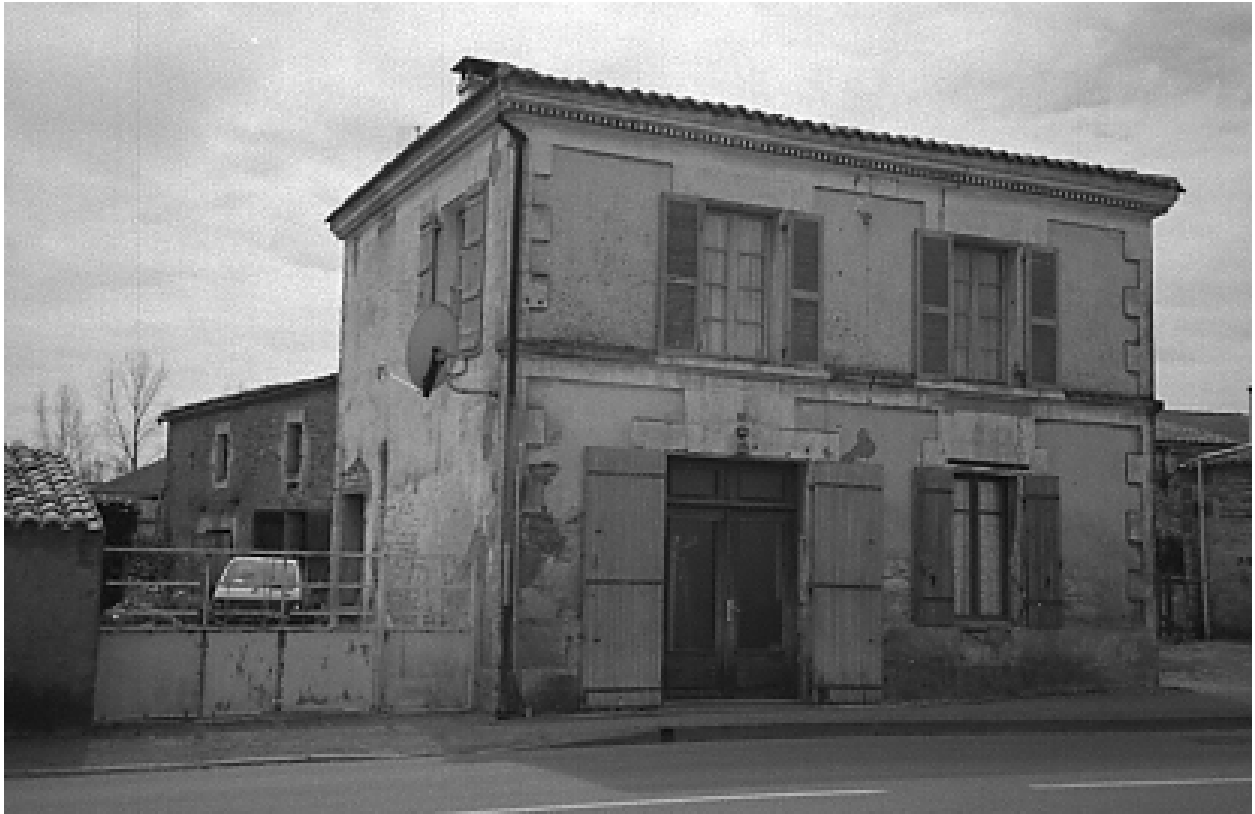
Une vue du logement.
Phot. Nathalie Lhuissier
IVR54_20051703226Z

Une vue du logement.

Le logement de cette ancienne ferme, établi en alignement de la rue, présente deux travées, un solin, un bandeau servant d'appui aux fenêtres de l'étage, une corniche à denticules, des chaînages d'angles et des encadrements d'ouvertures harpés. La porte à deux vantaux est surmontée d'un linteau à claveaux doté d'une agrafe saillante. Les anciennes dépendances adossées sont percées, entre autres, d'une porte en arc segmentaire surmontée d'un arc de décharge et d'une ouverture à linteau en bois.

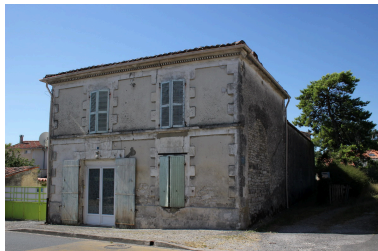
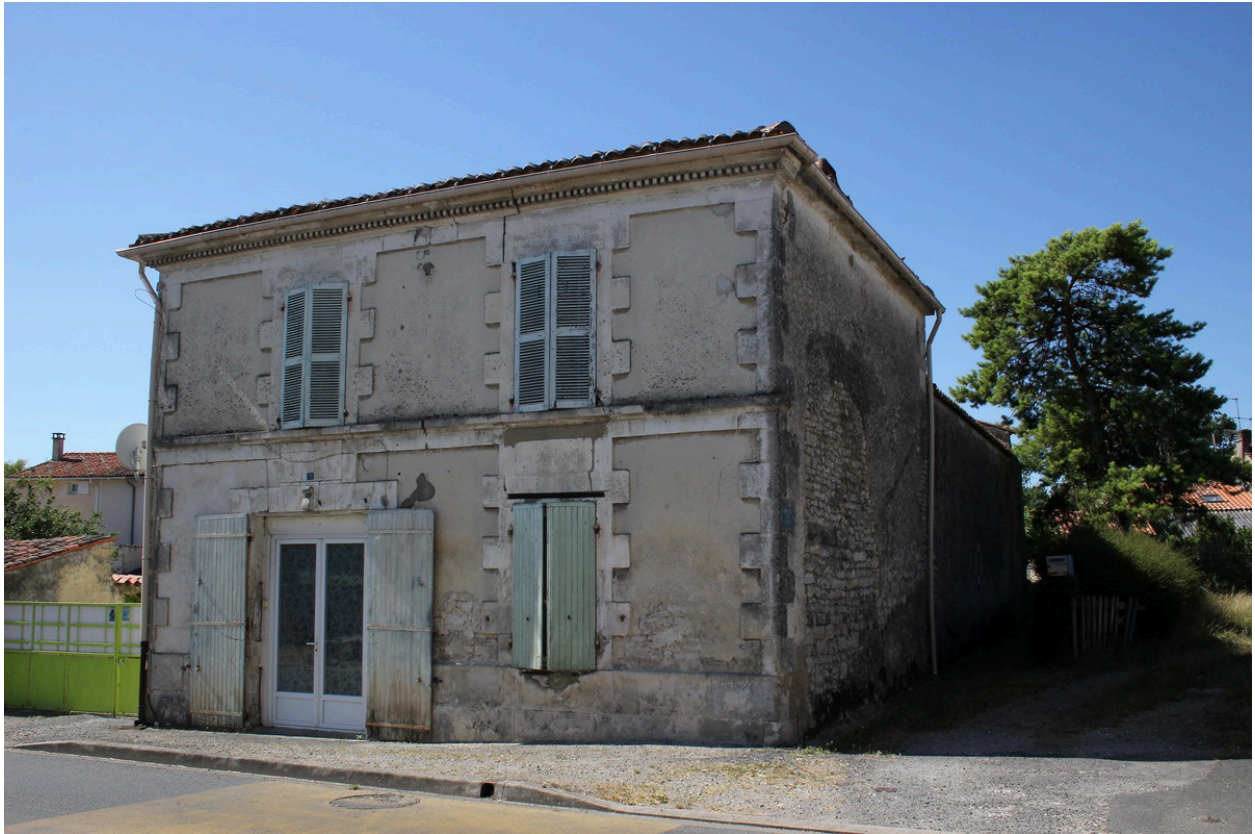
Une vue du logement de l'ancienne
ferme, depuis le nord-ouest.
Phot. Nathalie Lhuissier
IVR75_20191701972NUCA

Une vue du logement de l'ancienne ferme, depuis le nord-ouest.
