Poitou-Charentes, Charente-Maritime
Taillebourg
113, 115 rue Aliénor d'Aquitaine

Maison

Numéro de dossier : IA17004573
Date de l'enquête initiale : 2000
Date(s) de rédaction : 2000, 2018
Cadre de l'étude : inventaire topographique Vals de Saintonge Communauté
Degré d'étude : repéré

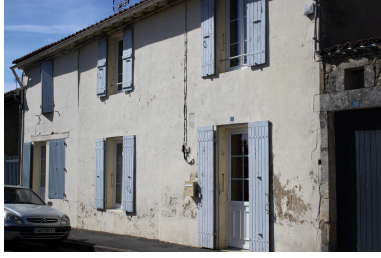
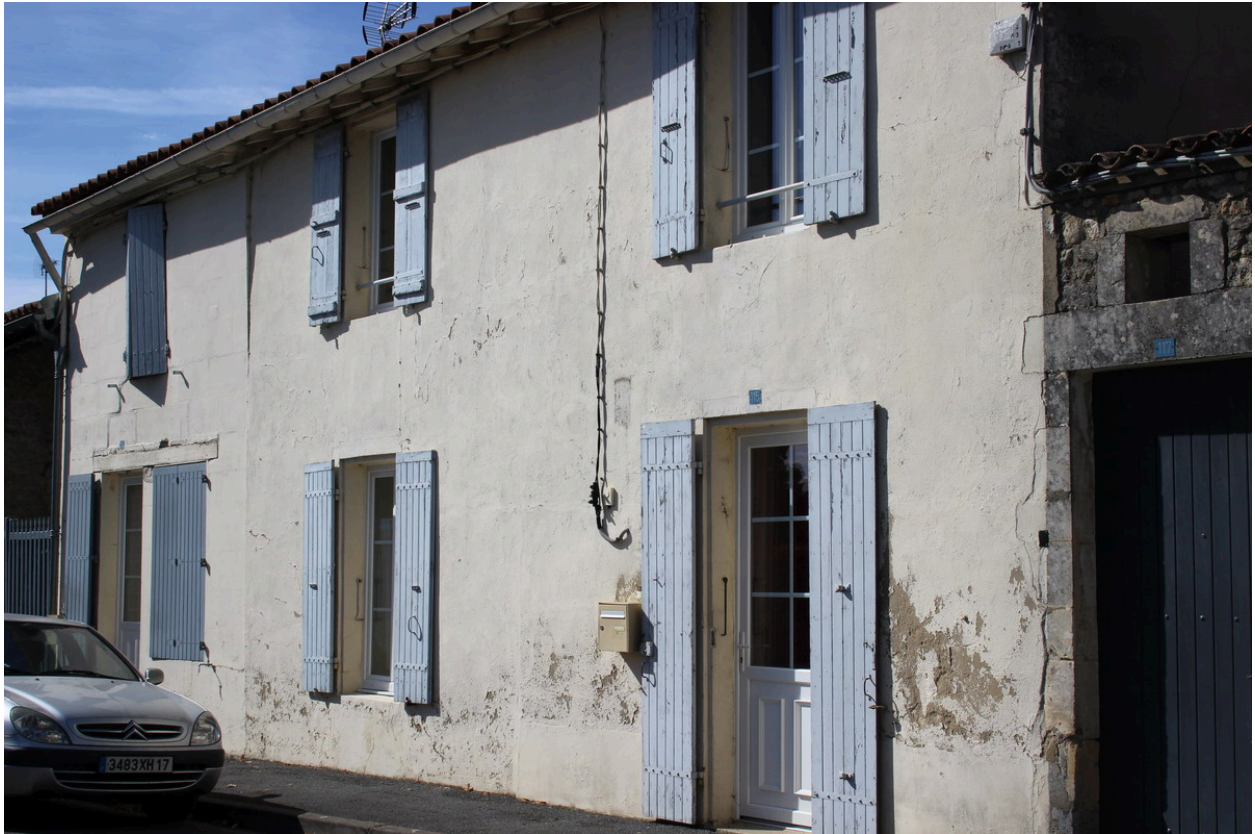
IVR75_20181702871NUCA

Cette maison, établie en alignement de la rue et orientée au sud, présente deux travées et elle est dépourvue de décor de façade. L'ancienne dépendance accolée à gauche, en pierre de taille, était percée à l'origine d'une large ouverture à linteau en bois.

Une vue de la maison et de l'ancienne dépendance accolée, depuis le sud-est.
