Poitou-Charentes, Charente-Maritime
Seigné
2 route de la Fontaine

Ferme, exploitation agricole, puis Maison

Numéro de dossier : IA17008774
Date de l'enquête initiale : 2001
Date(s) de rédaction : 2001, 2017
Cadre de l'étude : inventaire topographique Vals de Saintonge Communauté
Degré d'étude : repéré

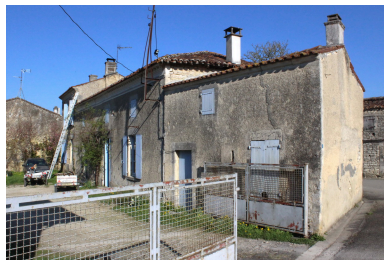
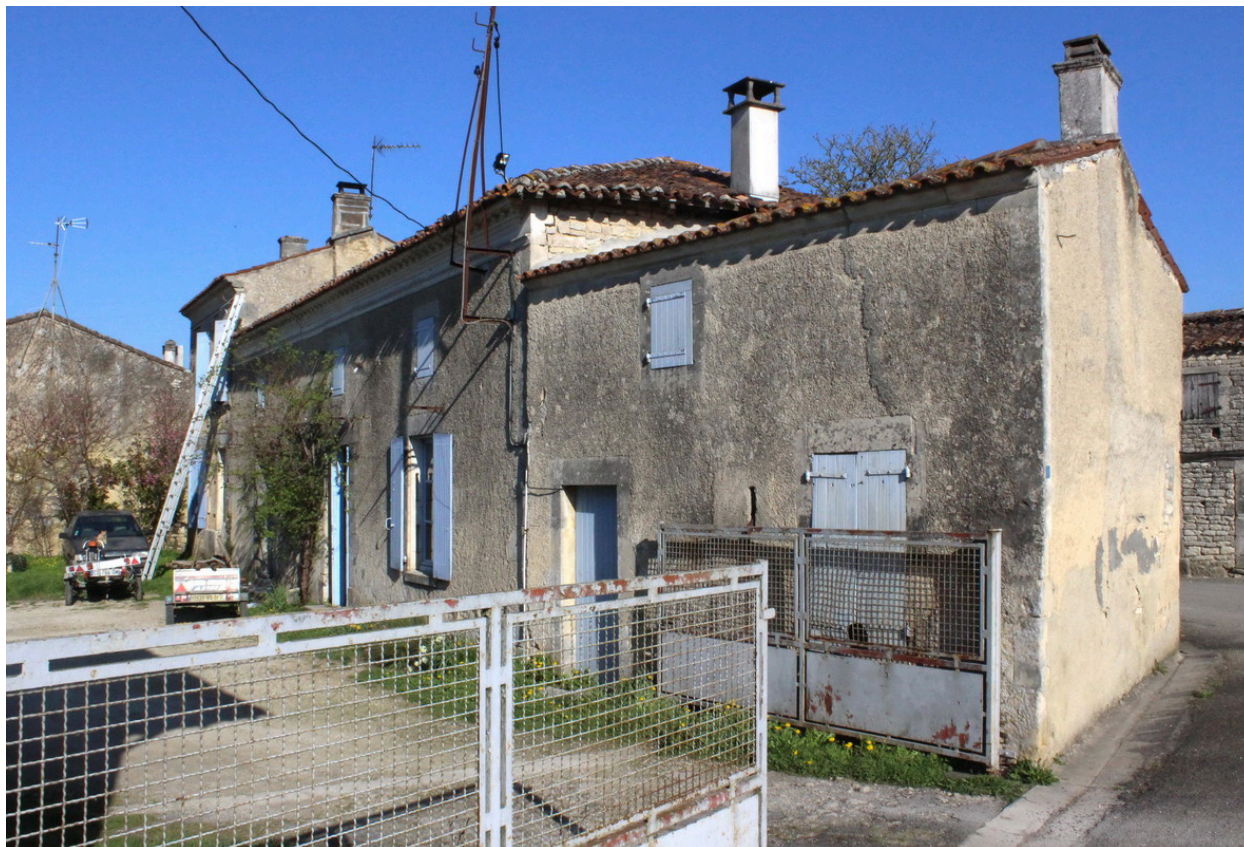
Phot. Nathalie Lhuissier
IVR54_20171702323NUCA

Une vue des trois logements de l'ancienne ferme, depuis le sud-est.

Cette ancienne ferme comprend un corps principal abritant trois logements, orienté au sud, et des dépendances, le tout établi dans une cour close par un portail en fer. Le premier logement, celui placé dans la partie gauche, présente deux travées et une corniche moulurée. Le deuxième, accolé à droite, dispose de trois travées, d'une corniche moulurée, de petites ouvertures au niveau du comble et d'un toit à longs pans à une croupe à droite. Le troisième, en bordure de rue, est doté de baies disposées sans travée et d'une corniche moulurée. Les dépendances situées en face, peu visibles depuis la rue, comprennent un hangar à poteaux en bois et une dépendance à ouverture en arc segmentaire.

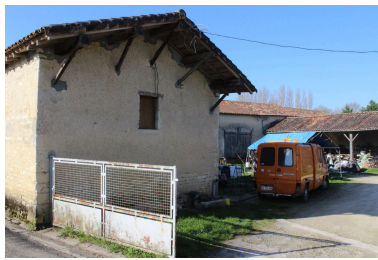
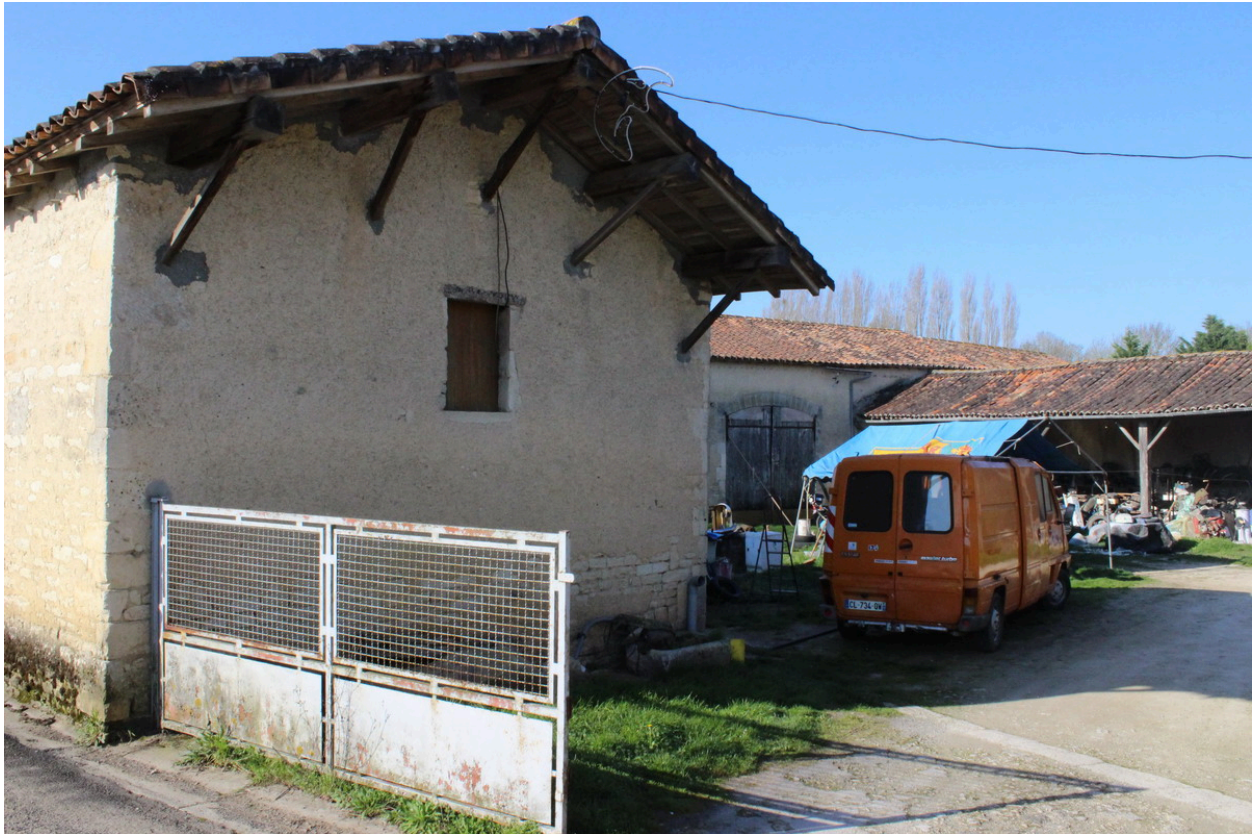
Phot. Nathalie Lhuissier
IVR54_20171702325NUCA

Une vue partielle des dépendances de l'ancienne ferme, depuis le nord-est.
