IVR54_20141712974NUCA

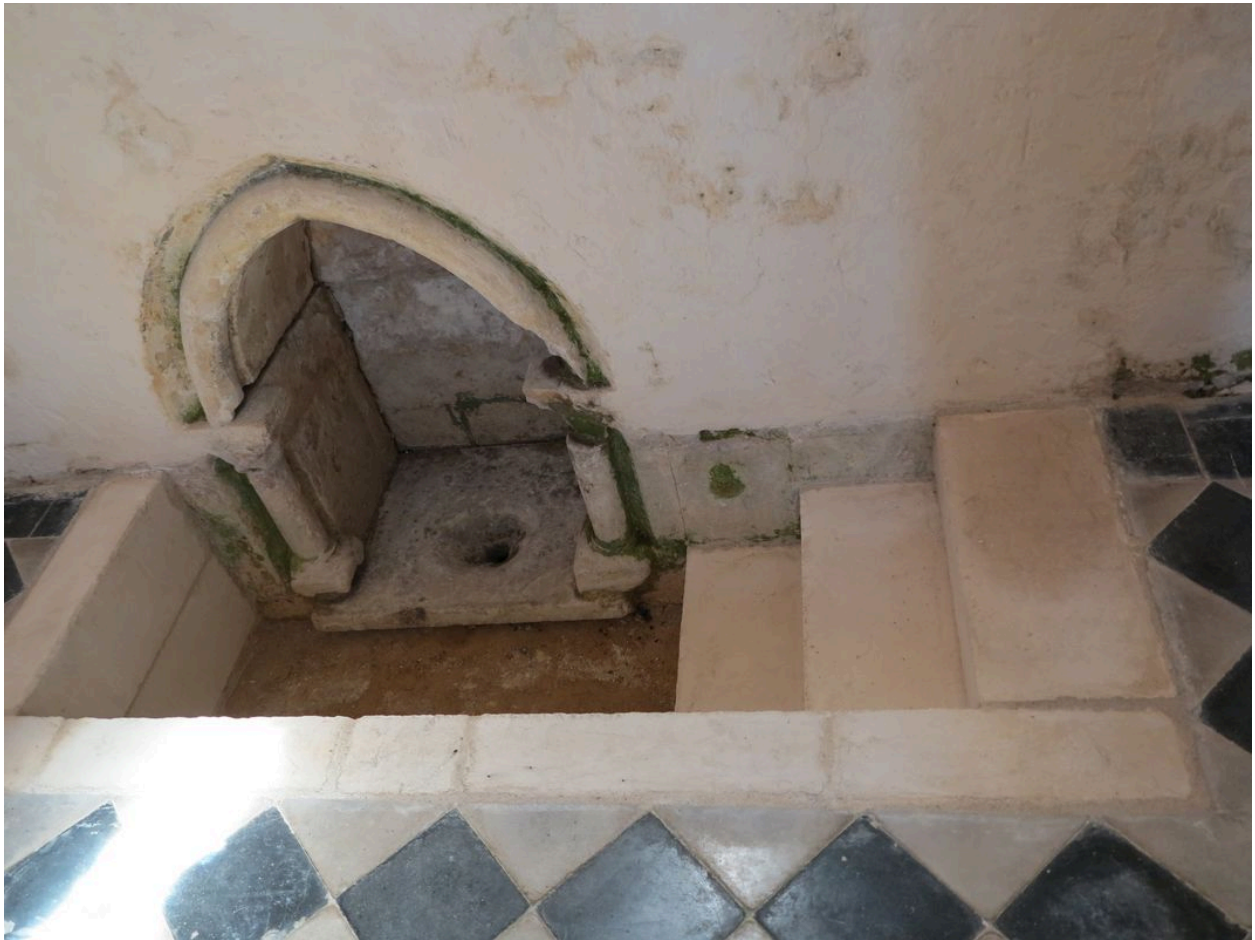
Le sol d'origine du choeur était moins élevé que l'actuel comme en témoigne ce lavabo en niche.
