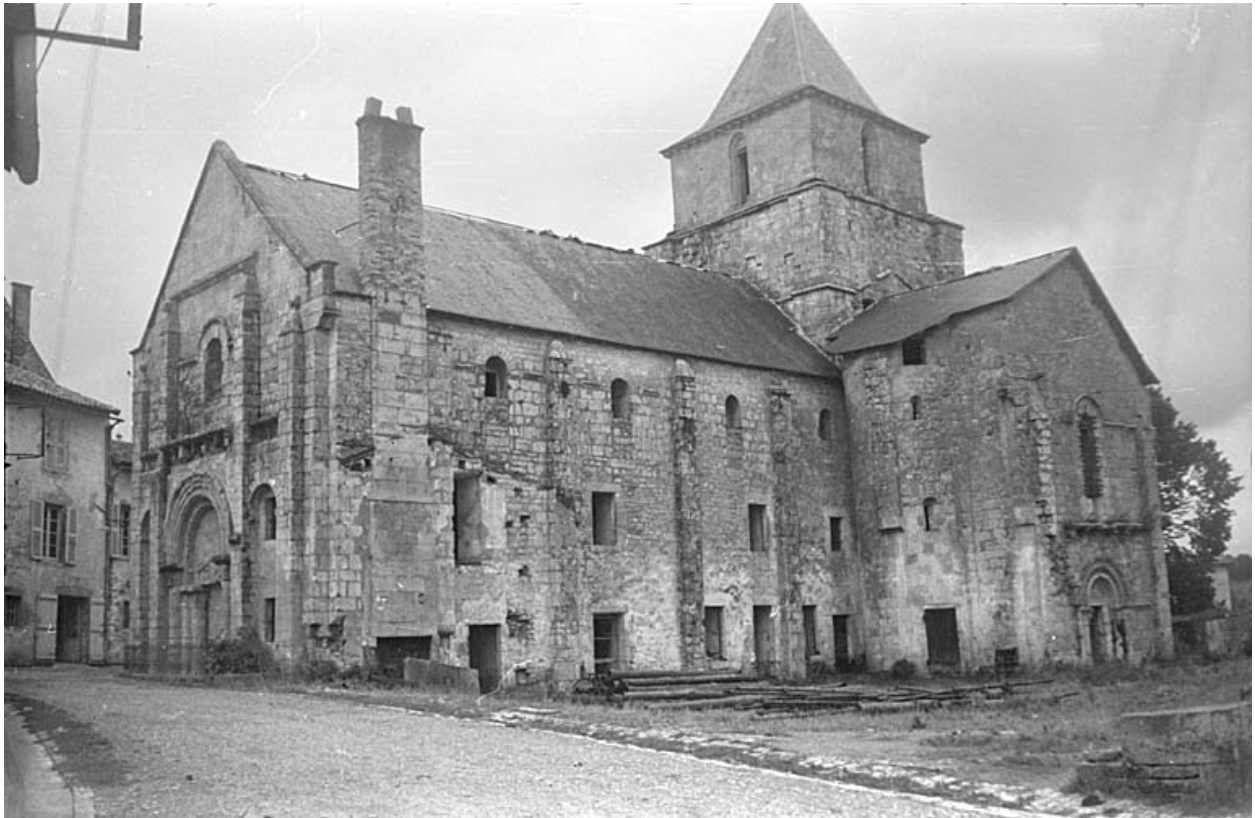
IVR54_20167907115Z

Élévation sud avec les baies percées pour la prison, le bâtiment adossé a été détruit mais il en reste la cheminée au niveau de la première travée (photographie du fond Eygun).
