Poitou-Charentes, Deux-Sèvres
Coulonges-sur-l'Autize

Église Saint-Etienne de Coulonges-sur-l'Autize

Numéro de dossier : IA79004182
Date de l'enquête initiale : 2014
Date(s) de rédaction : 2014
Cadre de l'étude : enquête thématique régionale Patrimoine roman
Degré d'étude : repéré
Référence du dossier Monument Historique : PA00101226

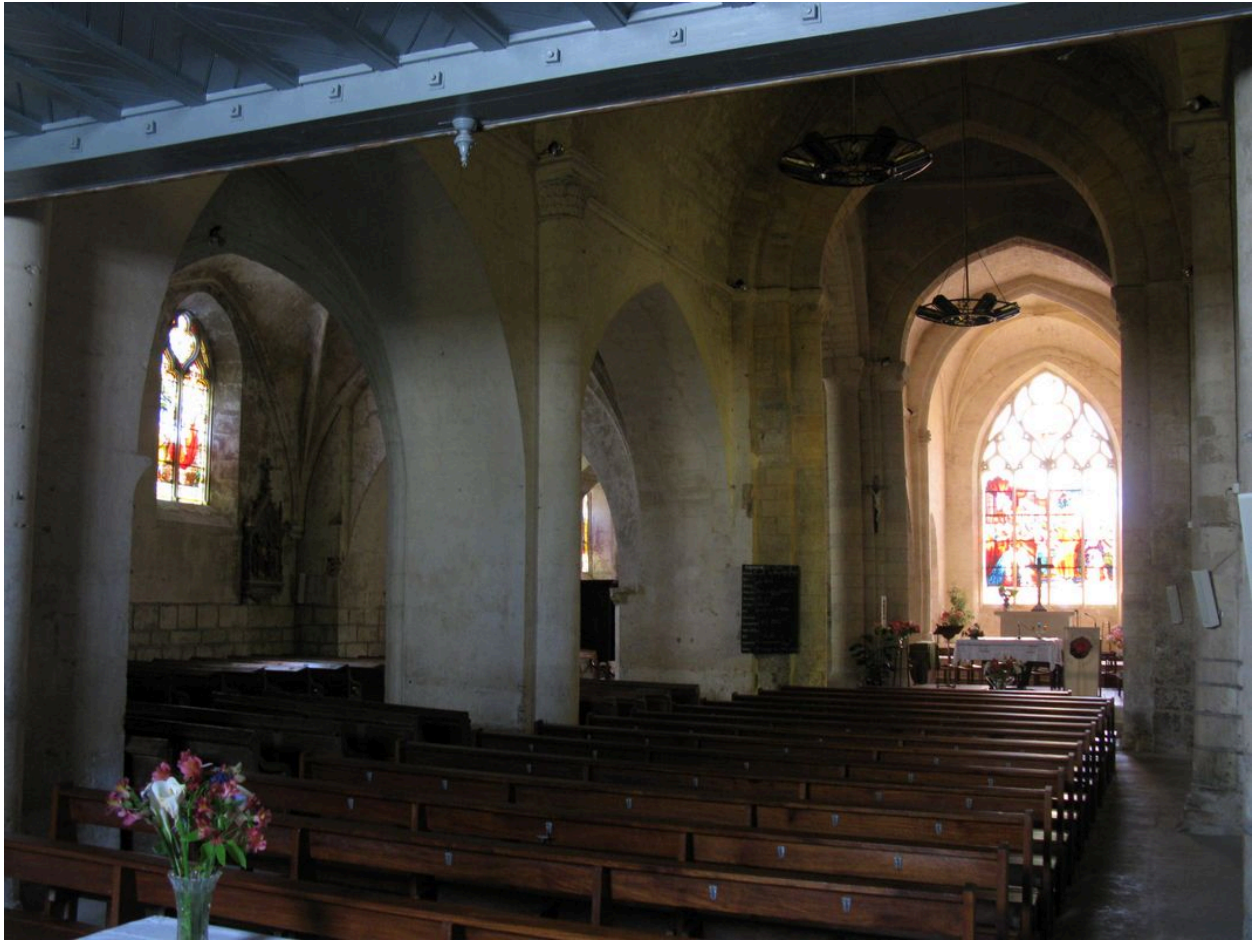
Le collatéral nord vu de l'ouest vers l'est.

A l'époque romane, l'église était en forme de croix latine : une nef à trois travées voûtées en berceau brisé, un transept également voûté en berceau brisé et un chœur s'achevant probablement par un chevet plat. Au 15^e siècle, la nef a été doublée sur son côté nord d'un collatéral voûté d'ogives qui se prolonge jusqu'au mur de chevet. Cette partie nord-est, ainsi que tout le chœur et la chapelle sud qui le flanque, ont été refaits dans le style gothique flamboyant. Quelques culots sculptés ornés de têtes humaines en témoignent ici et là. Seule la travée carrée sous clocher a conservé sa voûte en coupole sur trompes d'époque romane. Elle en conserve aussi les chapiteaux, ornés très simplement de crossettes. Les seuls motifs décoratifs romans intérieurs sont constitués par quelques chapiteaux visibles dans la nef et sur le mur gouttereau sud. Ils sont ornés de longues feuilles plates ou de pommes de pin.

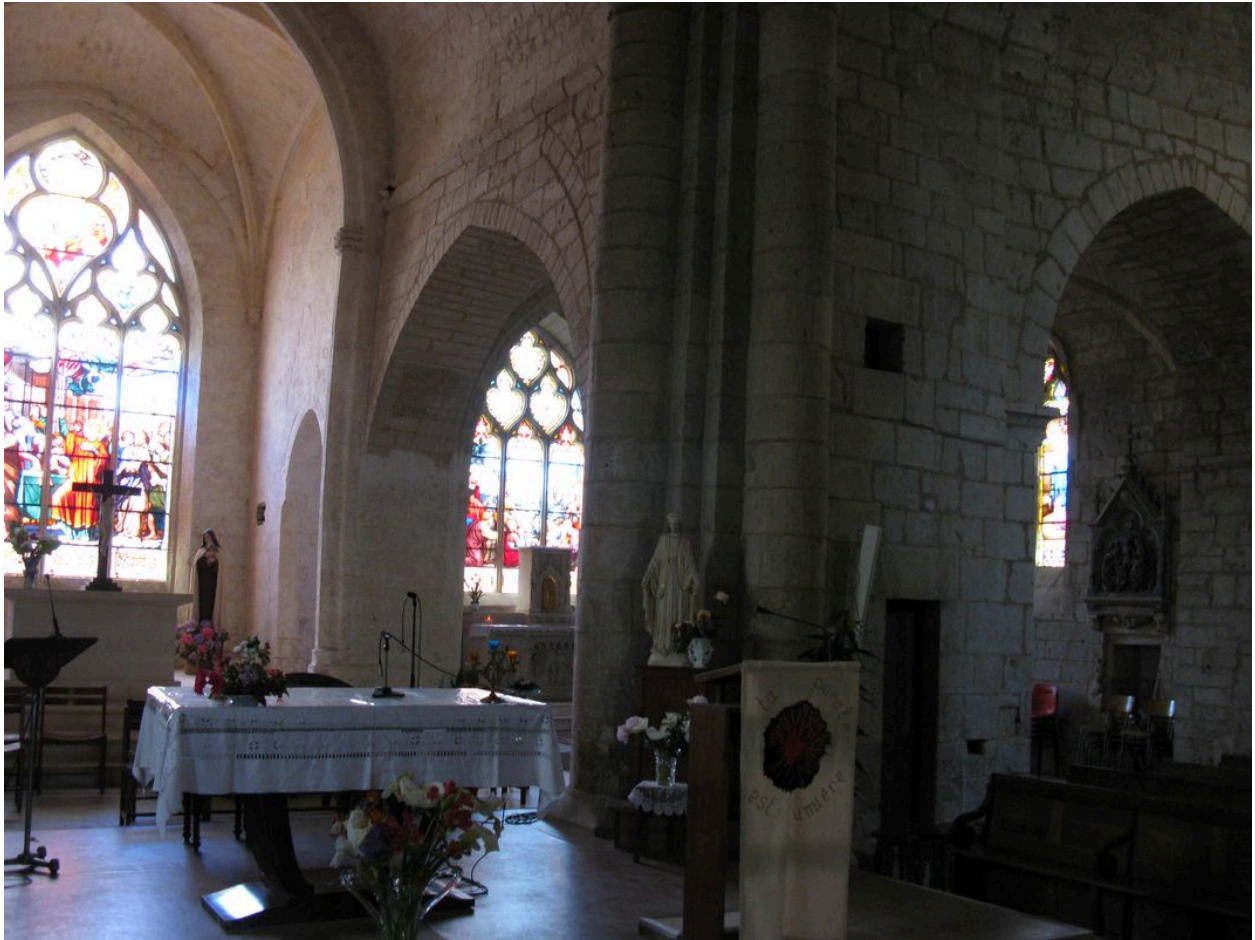
L'intérieur de l'église : la nef principale flanquée côté nord d'un collatéral.
