Poitou-Charentes, Charente-Maritime
Migré
15 route de la Laiterie

Laiterie industrielle et caséinerie de Migré

Numéro de dossier : IA17000336

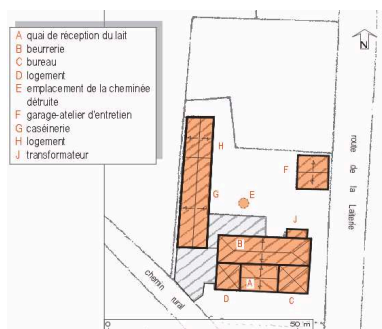
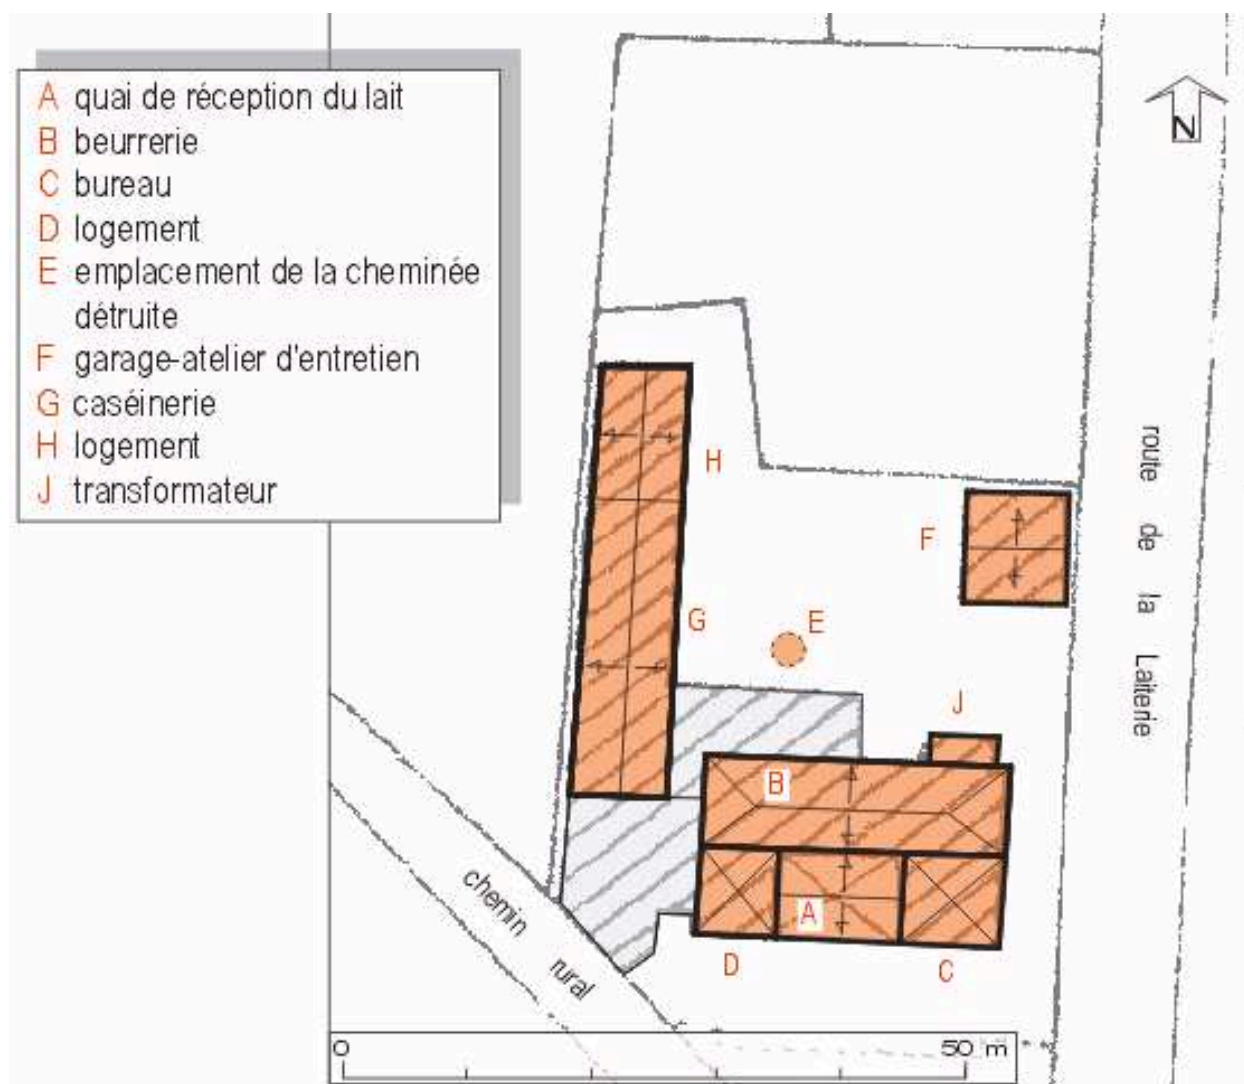
Plan masse, plan
schématique des toitures.
Dess. Zoé Lambert
IVR54_19981709003NUDA

Plan masse, plan schématique des toitures.

L'ancienne laiterie de Migré se situe au nord du bourg dans une cour fermée. Elle se compose de plusieurs bâtiments dédiés auparavant aux logements, à la beurrerie, au bureau, au garage-atelier, à la caséinerie et au quai de réception.

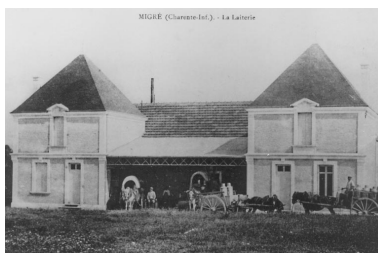
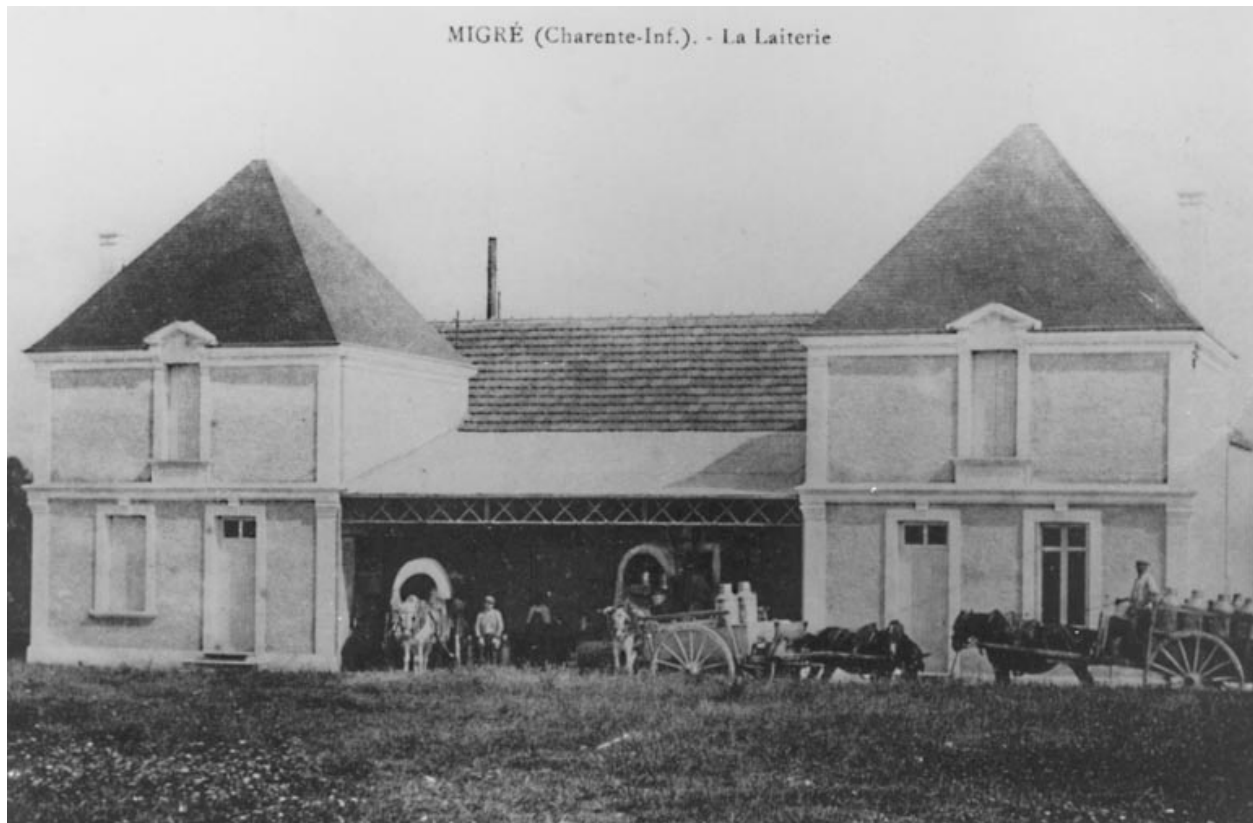
Élévation antérieure avec le
quai de réception du lait, carte
postale du début du 20e siècle.
Phot. Christian Rome
IVR54_19971701216X

Elévation antérieure avec le quai de réception du lait, carte postale du début du 20e siècle.

Le corps principal au sud de la cour comprenait, d'ouest en est, le logement du directeur, le quai de réception du lait et le bureau. Le logement et le bureau, à un étage carré et couverts de toits en pavillon en ardoise, sont disposés de part et d'autre du quai de déchargement couvert d'un toit en appentis. Les façades, orientées au sud, du logement et du bureau sont similaires et comprennent trois ouvertures chacune. Des pilastres flanquent les façades et un bandeau d'appuis mouluré

est disposé sous la fenêtre de l'étage, surmontée d'un tympan. Adossée au nord de cet ensemble se trouvait la beurrerie couverte d'un toit à croupes en tuile mécanique surmontée de deux épis de faîtage en terre cuite. Sa façade orientée au nord a été largement remaniée depuis le début du 20^e siècle. La tour, accolée à cette façade, renfermant le transformateur est toujours visible.

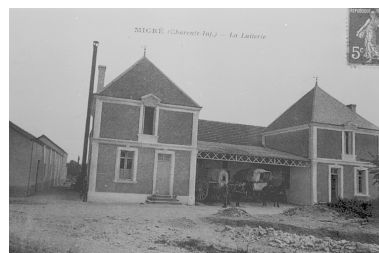
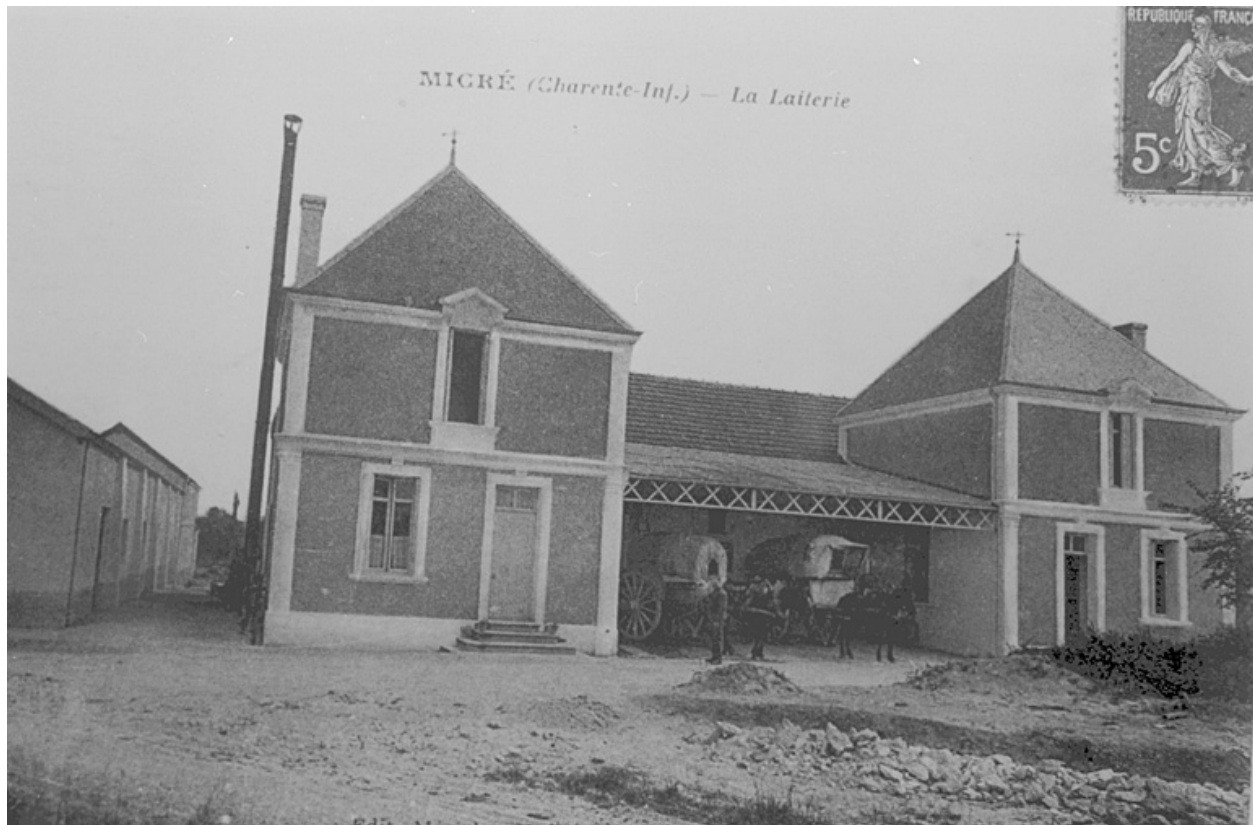
Élévation antérieure avec le
quai de réception du lait, carte
postale du début du 20e siècle.
Phot. Christian Rome
IVR54_19971701217X

Elévation antérieure avec le quai de réception du lait, carte postale du début du 20e siècle.
