Limousin, Haute-Vienne  
Limoges  
3 place de l' Evêché

## Verrière figurée (baie 114) : saint Rorice et saint Vaast (?)

Numéro de dossier : IM87005198  
Date de l'enquête initiale : 2011  
Date(s) de rédaction : 2015  
Cadre de l'étude : enquête thématique régionale Corpus Vitrearum  
Degré d'étude : recensé  
Référence du dossier Monument Historique : PM87000661

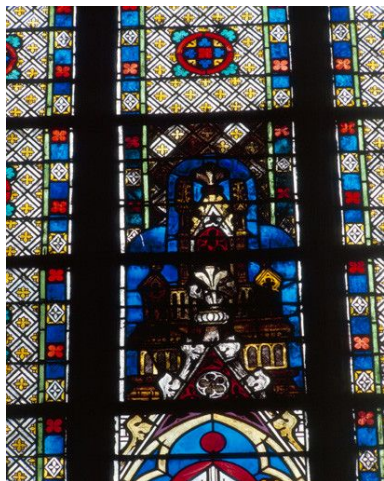
Baie 112 : détail du dais architectural.  
Phot. Philippe Rivière  
IVR74\_19998700978XA

Ce vitrail est composé de quatre lancettes surmontées d'un tympan.  
Au milieu de grisailles modernes, saint Rorice et peut-être saint Vaast. Au-dessus du premier, un dais architectural ancien composé en deux panneaux : sur un fond bleu trilobé dans sa partie supérieure, un gâble rouge surmonté d'une baie encadrée de deux pinacles peints sur des pièces blanches teintées de jaune d'argent.

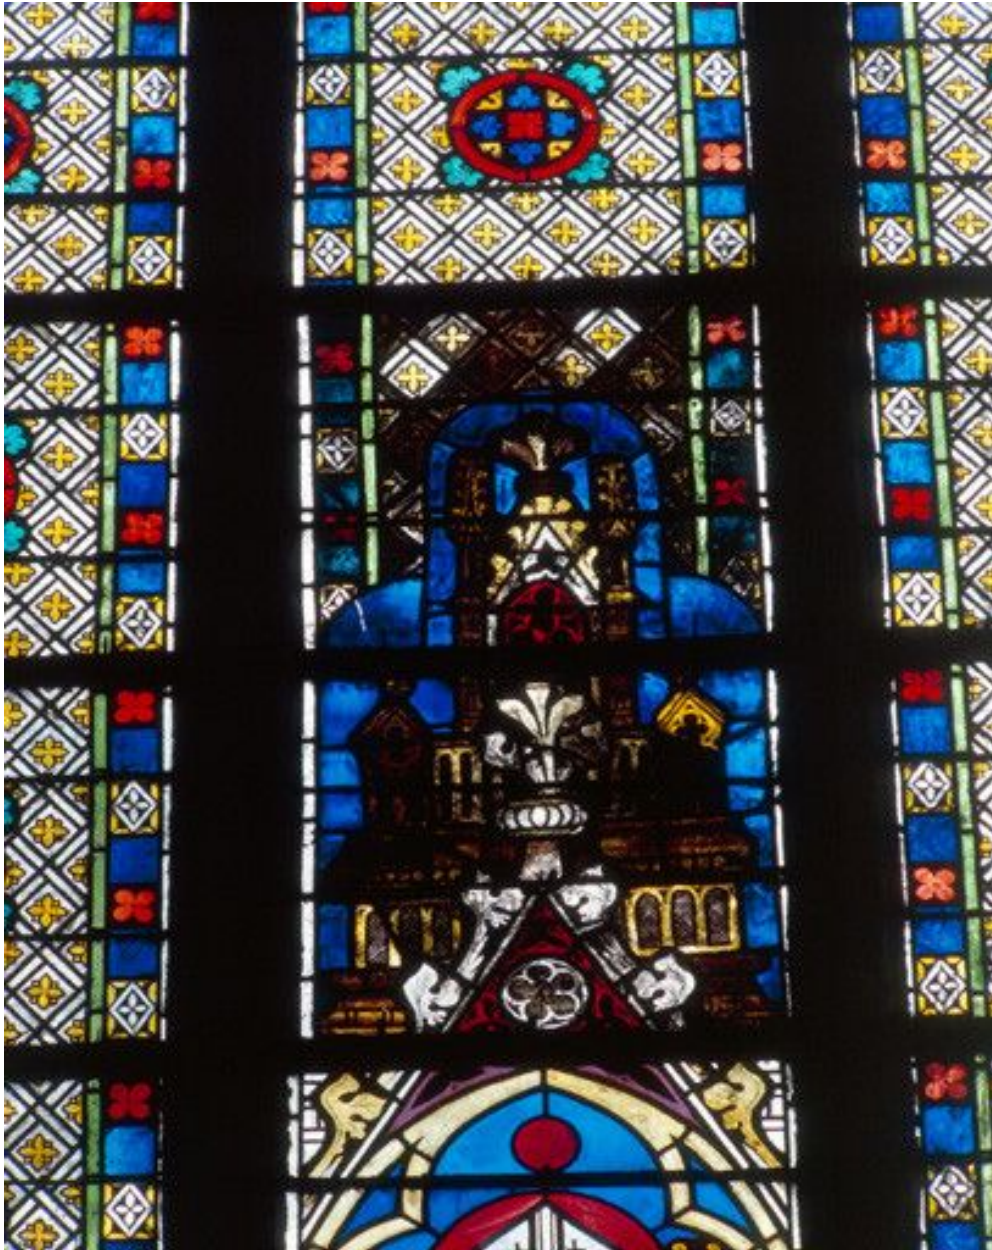
Baie 112 : détail du dais architectural.
