Poitou-Charentes, Deux-Sèvres  
Niort  
23 rue Voltaire

## Ganterie

Numéro de dossier : IA79001022  
Date de l'enquête initiale : 2001  
Date(s) de rédaction : 2001  
Cadre de l'étude : enquête thématique régionale patrimoine industriel  
Degré d'étude : repéré

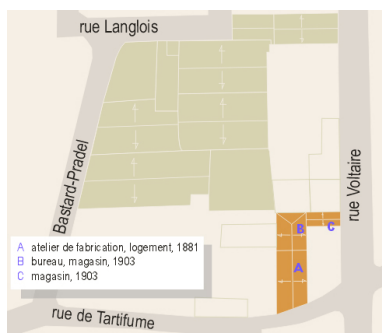
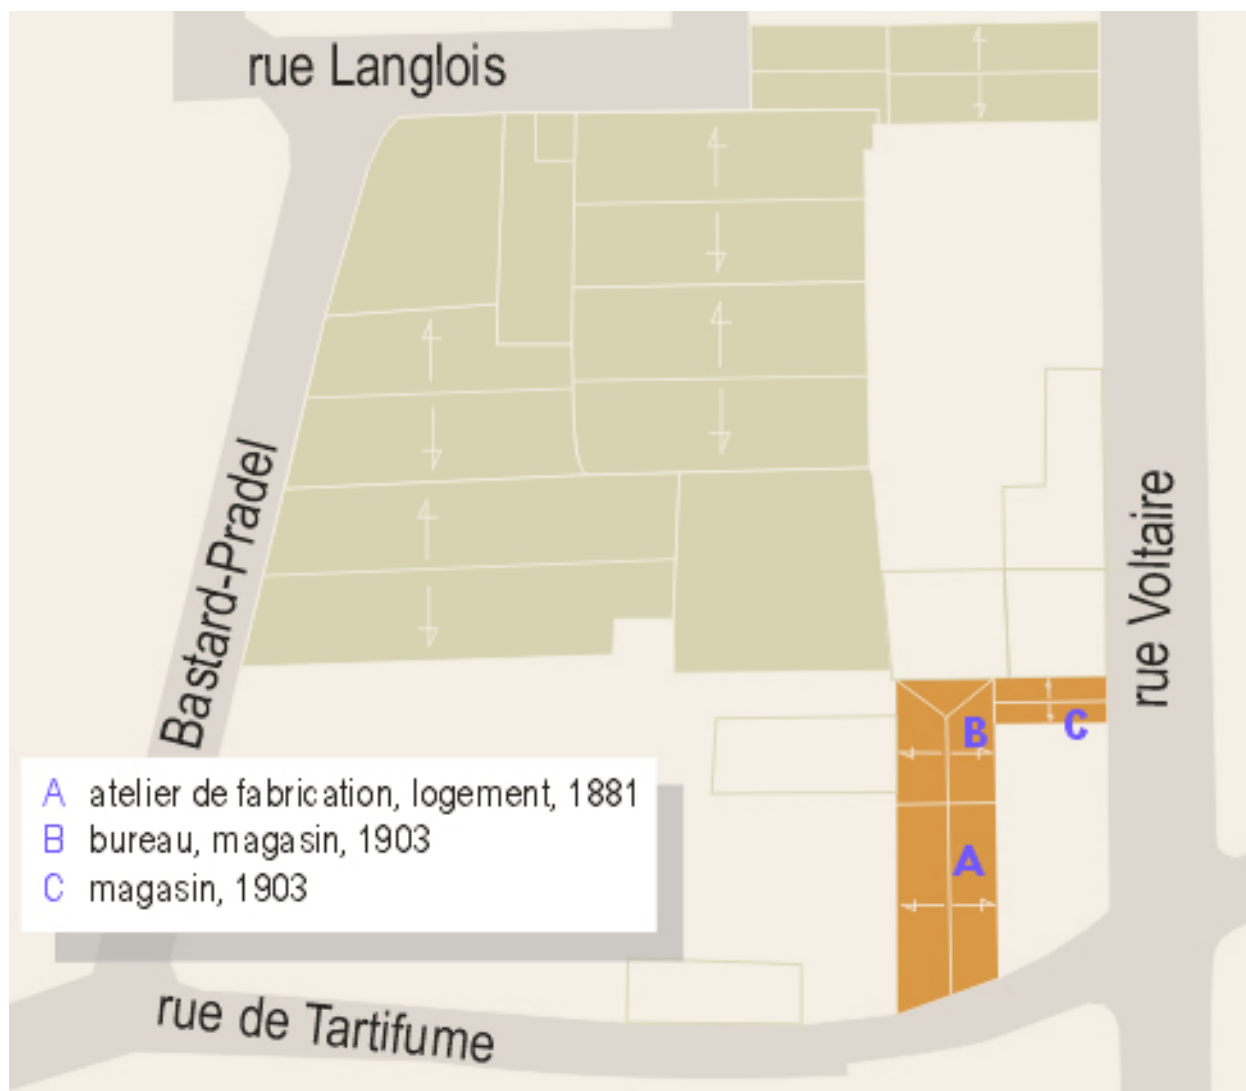
Plan masse, plan  
schématique des toitures.  
Dess. Zoé Lambert  
IVR54\_20047900046NUDA

Plan masse, plan schématique des toitures.

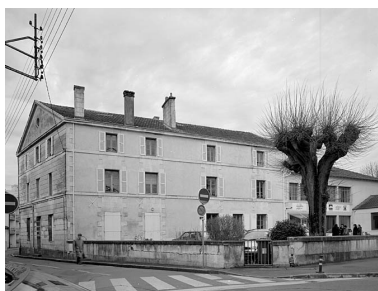
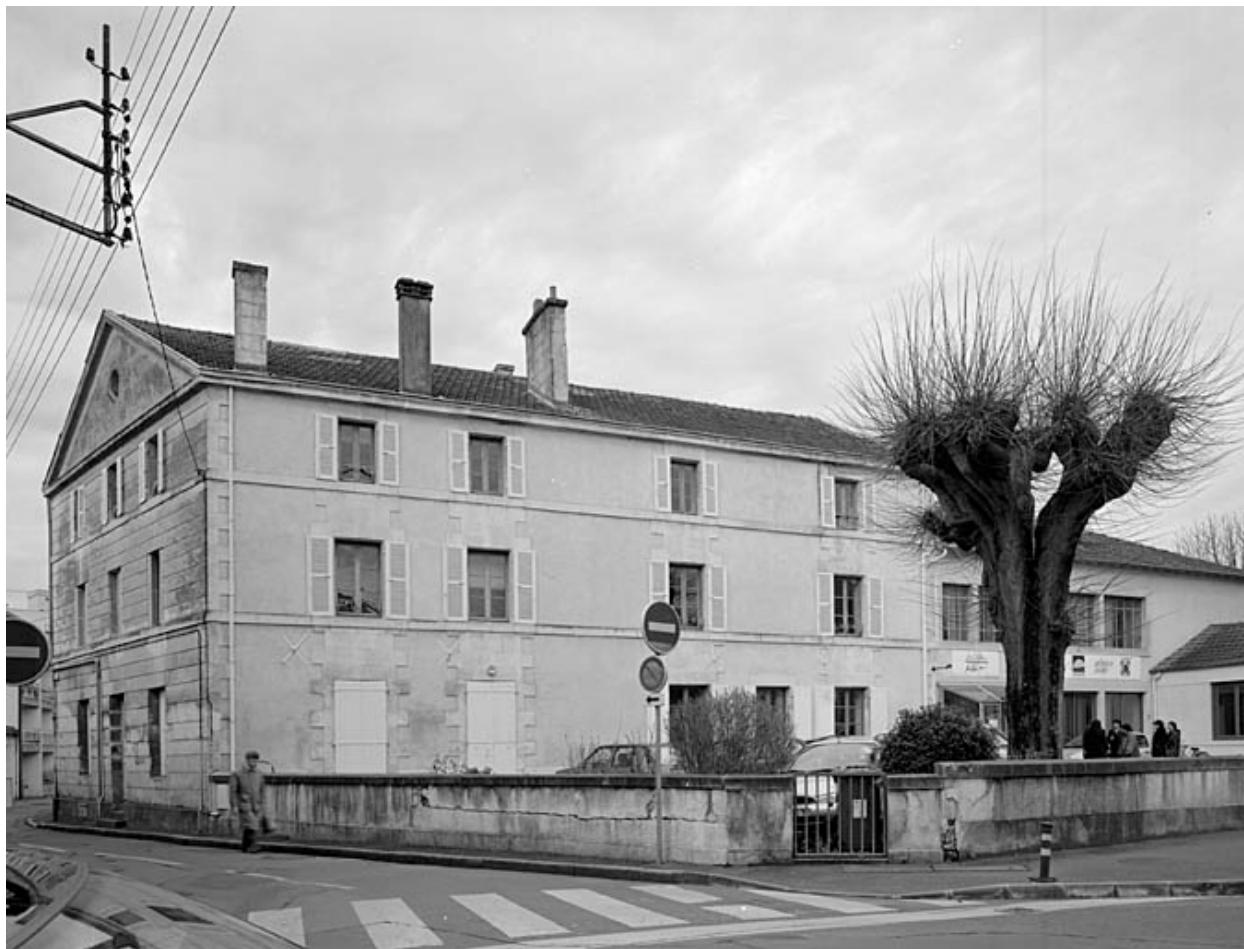
Vue d'ensemble prise du sud-est.  
Phot. Christian Rome  
IVR54\_20017900906V

Vue d'ensemble prise du sud-est.

L'ensemble des bâtiments est couvert de toits à longs pans en tuile mécanique. Le pignon du bâtiment à eux étages carrés, abritant l'atelier de fabrication et un logement, est en pierre de taille appareillée en bossages continus en table ; sa partie haute forme un fronton triangulaire délimité par une moulure et ajouré en son centre d'un oculus circulaire. Les autres élévations sont en moellon enduit. Le bâtiment, qui abritait un bureau et un magasin, est doté d'un seul étage carré. Un troisième corps de bâtiment, en retour d'équerre, est en rez-de-chaussée.

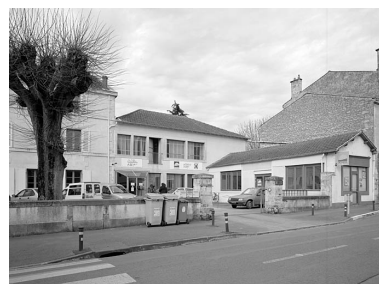
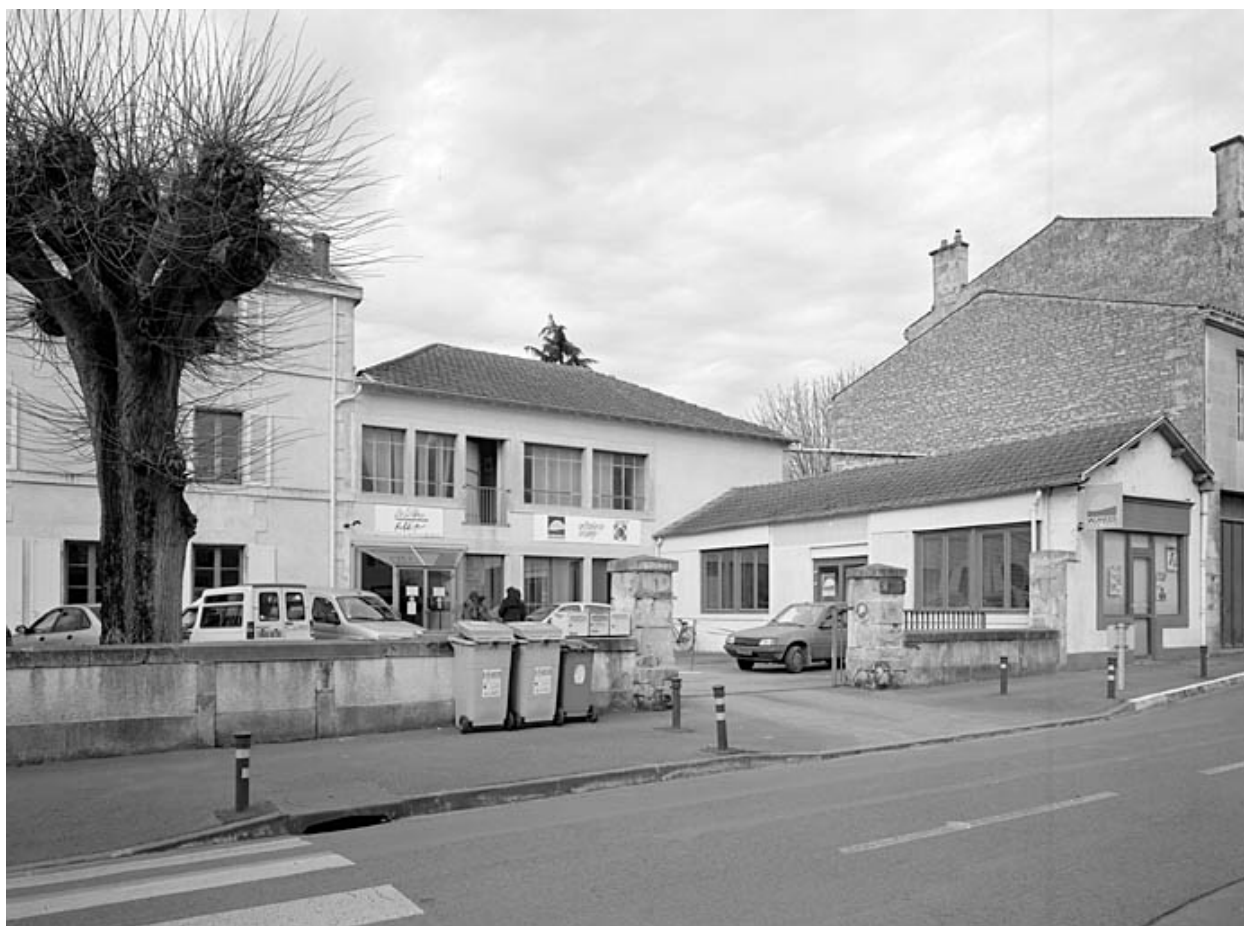
Vue prise de l'est.  
Phot. Christian Rome  
IVR54\_20017900907V

Vue prise de l'est.
