Poitou-Charentes, Vienne
Goux
Les Bordes
48 ; 50 route de Lussac

Ferme actuellement maison

Numéro de dossier : IA86015100
Date de l'enquête initiale : 2019
Date(s) de rédaction : 2019
Cadre de l'étude : inventaire topographique Vallée de la Vienne
Degré d'étude : repéré

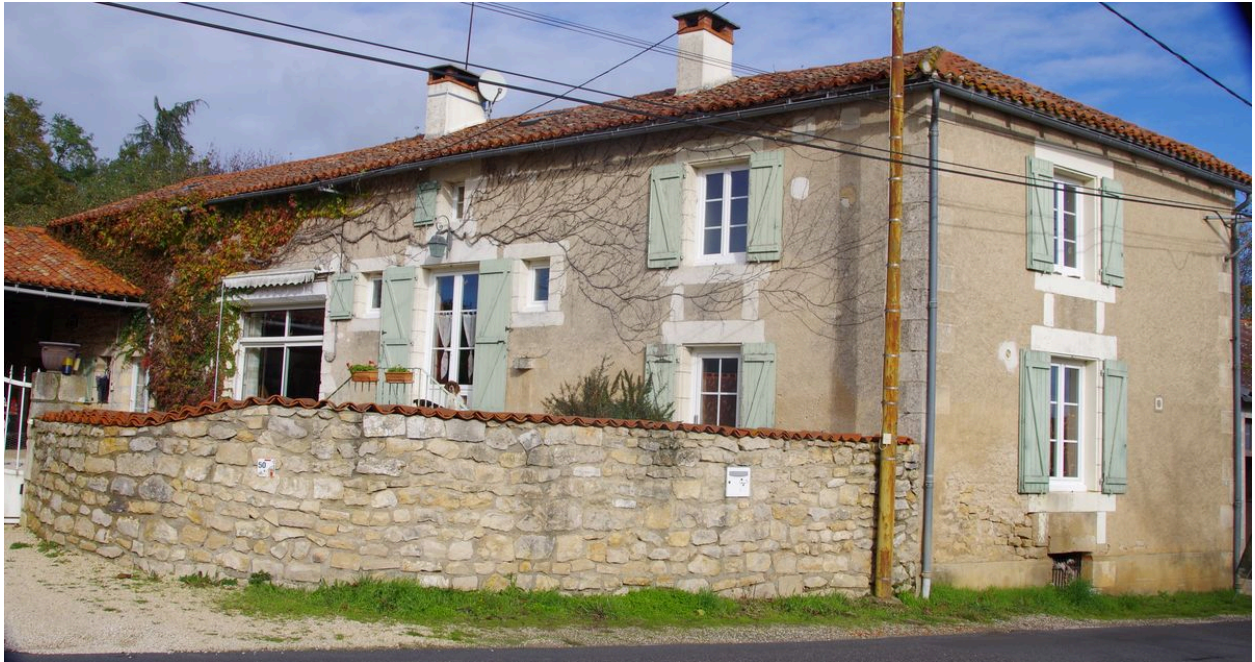
IVR75_20198609881NUCA

Vue de la façade sud et du pignon est, depuis la route.

La maison présente un pignon est en alignement sur la voie, sa façade antérieure orientée au sud. Elle est composée d'un sous-sol partiellement enterré et d'un étage carré. L'accès au rez-de-chaussée se fait sur la façade sud par un escalier de pierre. Une pierre d'évier a été conservée près de la porte d'entrée. Le toit de tuile creuse est à croupe. Les encadrements de baies et chaînages d'angles sont en pierre de taille.
