Poitou-Charentes, Deux-Sèvres
Tourtenay
7 rue de l'Ecole

Atelier du charron actuellement dépendance

Numéro de dossier : IA79014677
Date de l'enquête initiale : 2019
Date(s) de rédaction : 2019
Cadre de l'étude : inventaire topographique Communauté de communes du Thouarsais
Degré d'étude : étudié

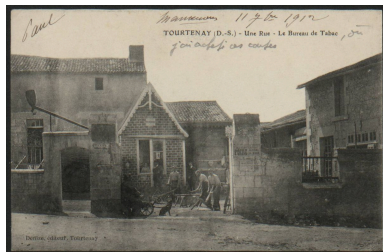
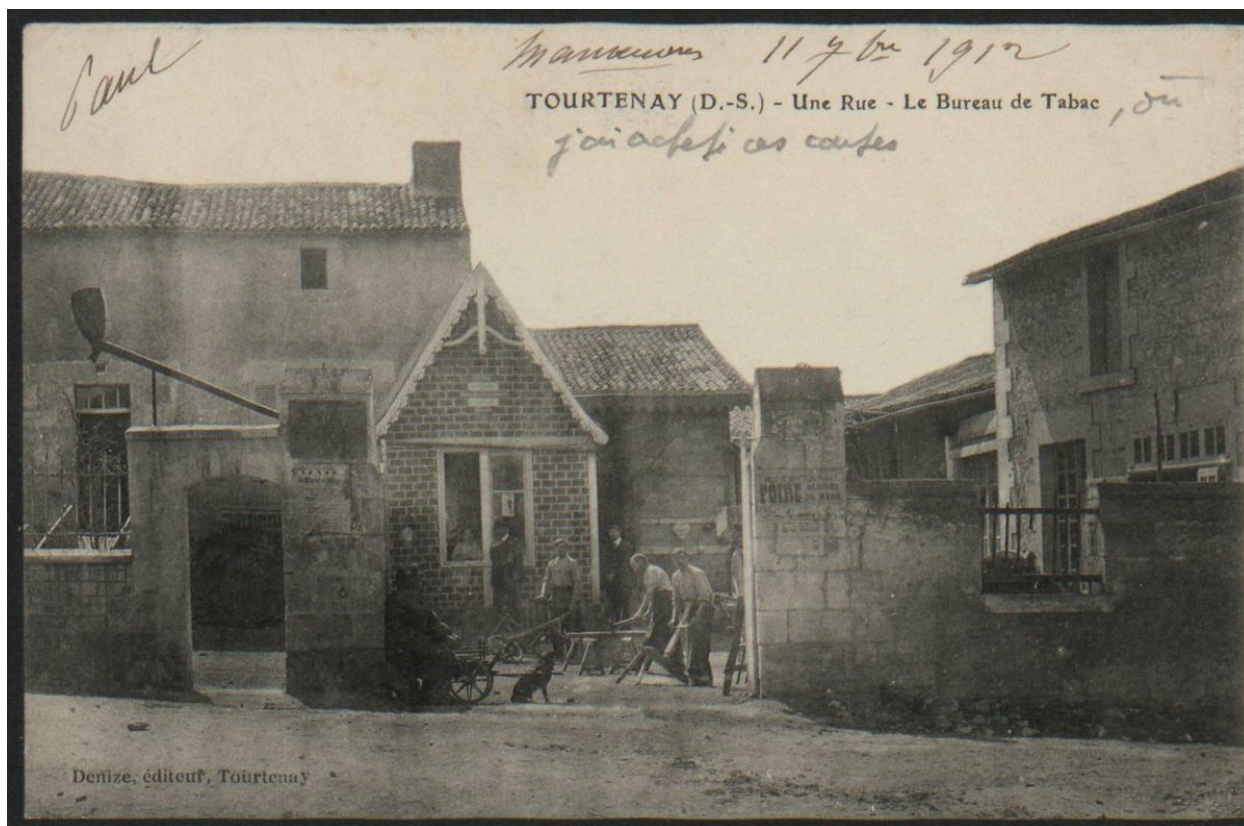
IVR75_20197903194NUCA

Carte postale représentant
en partie l'atelier du charron.

Carte postale représentant en partie l'atelier du charron.

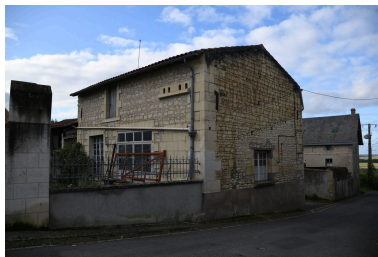
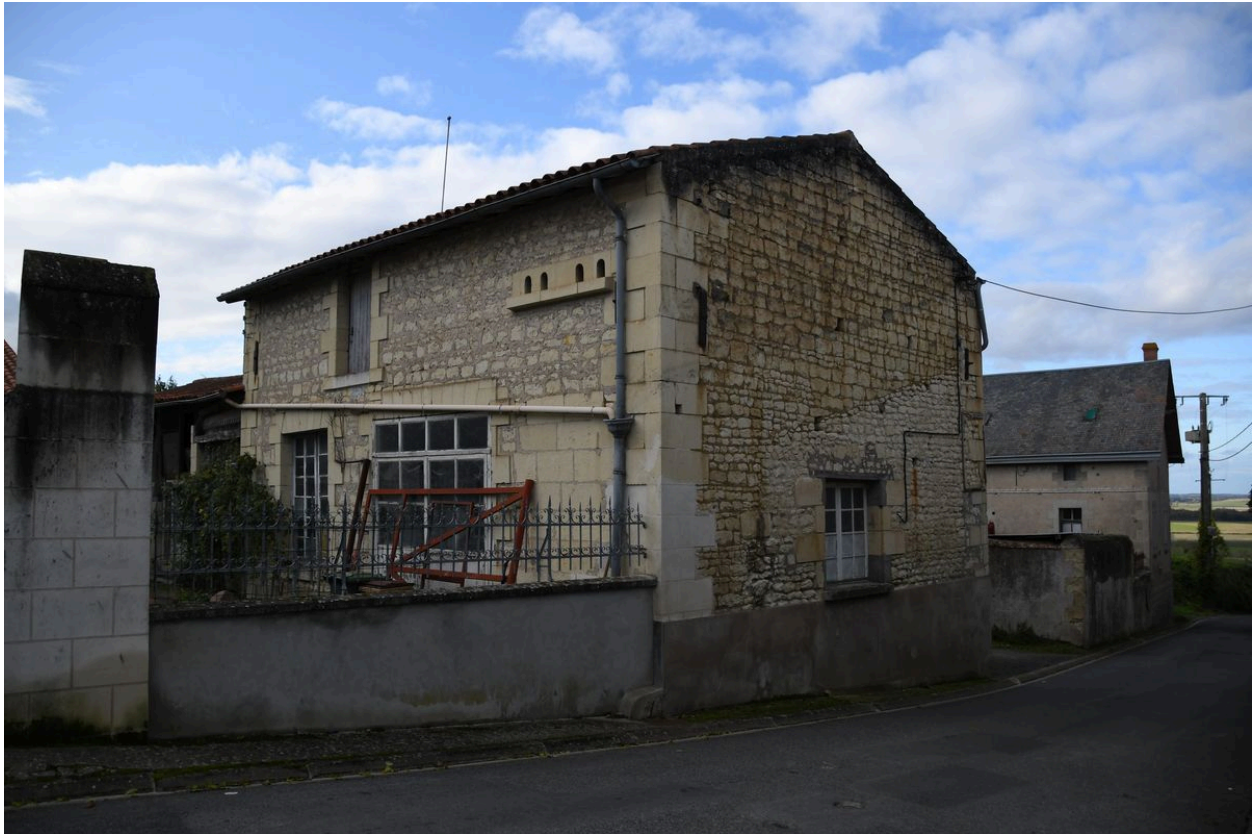
IVR75_20197903179NUCA

Vue de la façade principale
de l'atelier du charron.

Vue de la façade principale de l'atelier du charron.

Construit en partie nord de la cour, l'atelier de plan rectangulaire et couvert d'un toit à longs pans en tuile, est construit perpendiculairement à la route. La façade principale sur cour est percée d'une porte charretière et de deux fenêtres. Une pierre d'envol et quatre trous de boulin sont présents en partie est de la façade. Le pignon sur rue est percé d'une fenêtre à encadrement en partie en calcaire et en ciment.
