Poitou-Charentes, Charente-Maritime
Taillebourg
46 rue Aliénor d'Aquitaine

Maison, magasin de commerce, puis Maison

Numéro de dossier : IA17004511
Date de l'enquête initiale : 2000
Date(s) de rédaction : 2000, 2018
Cadre de l'étude : inventaire topographique Vals de Saintonge Communauté
Degré d'étude : repéré

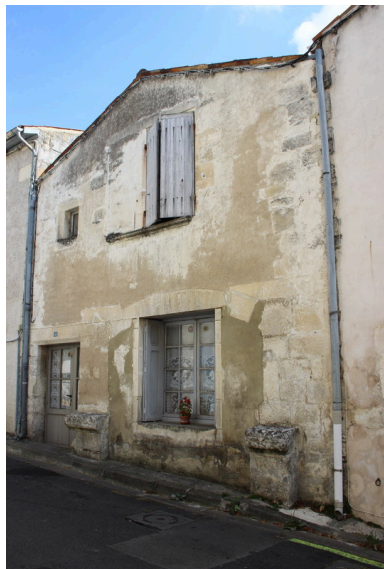
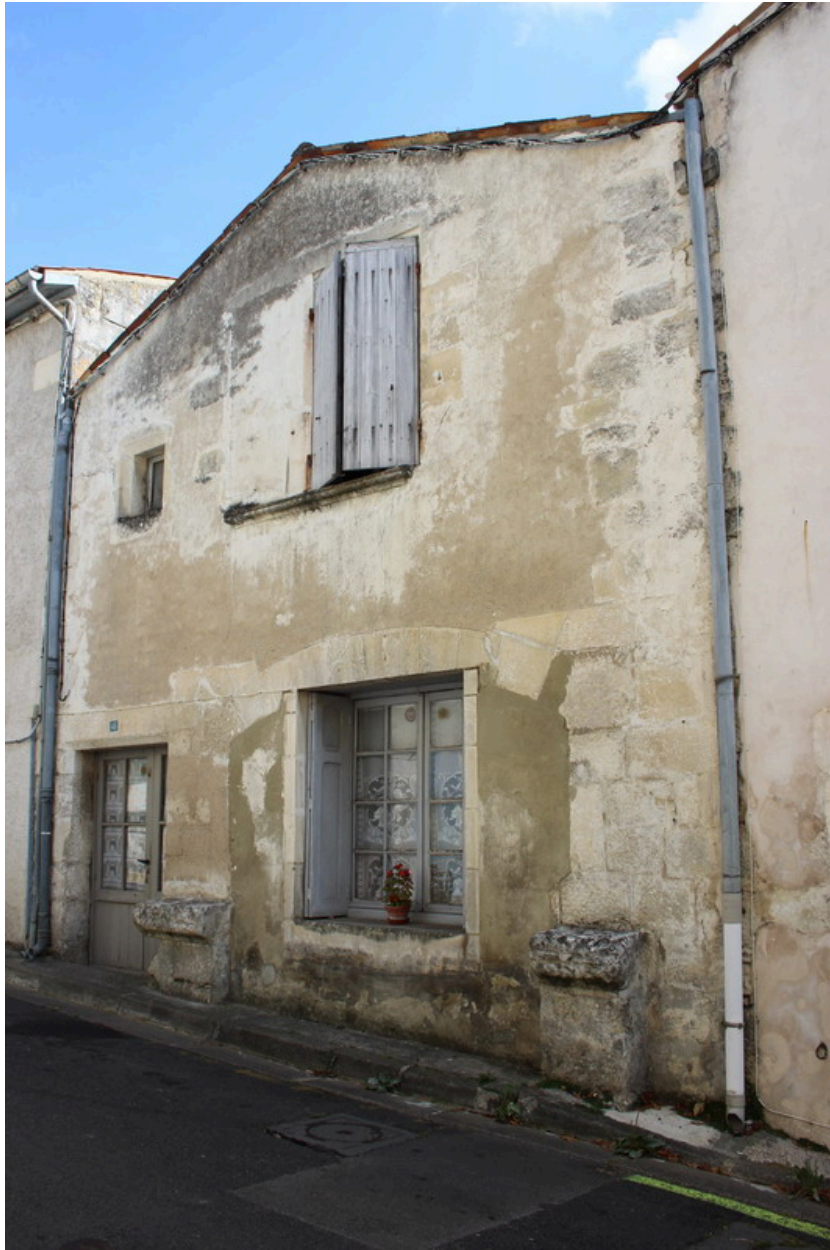
Une vue de la maison,
depuis le nord-ouest.
Phot. Nathalie Lhuissier
IVR75_20181702627NUCA

Une vue de la maison, depuis le nord-ouest.

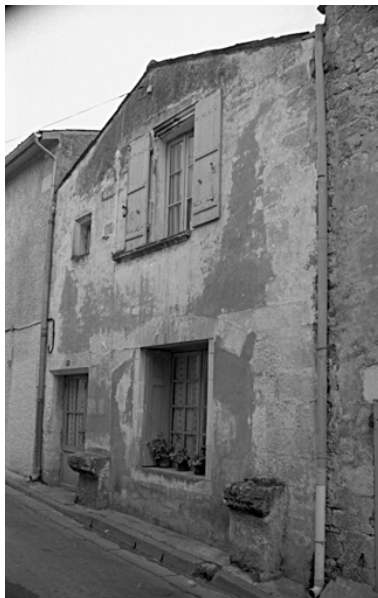
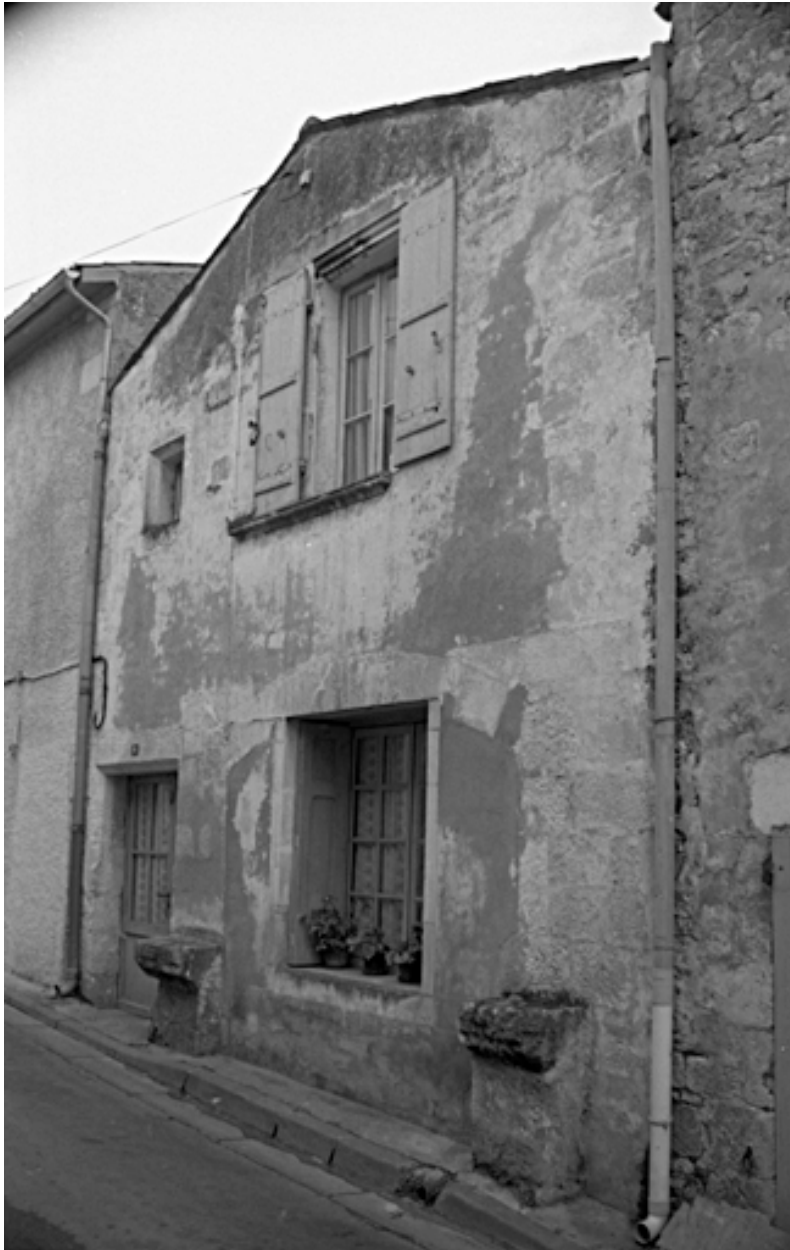
Une vue de la maison,
depuis le nord-ouest, 1991.
Phot. Pierre Lavallée
IVR54_19911700359Z

Une vue de la maison, depuis le nord-ouest, 1991.
