Poitou-Charentes, Charente-Maritime
Saint-Séverin-sur-Boutonne
29 rue de la Mairie

Ferme

Numéro de dossier : IA17003295

Cadre de l'étude : inventaire topographique Vals de Saintonge Communauté

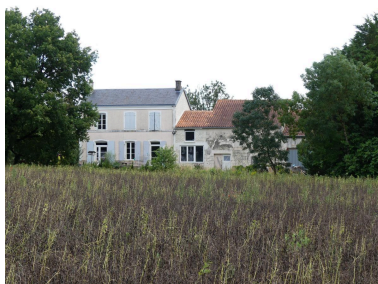
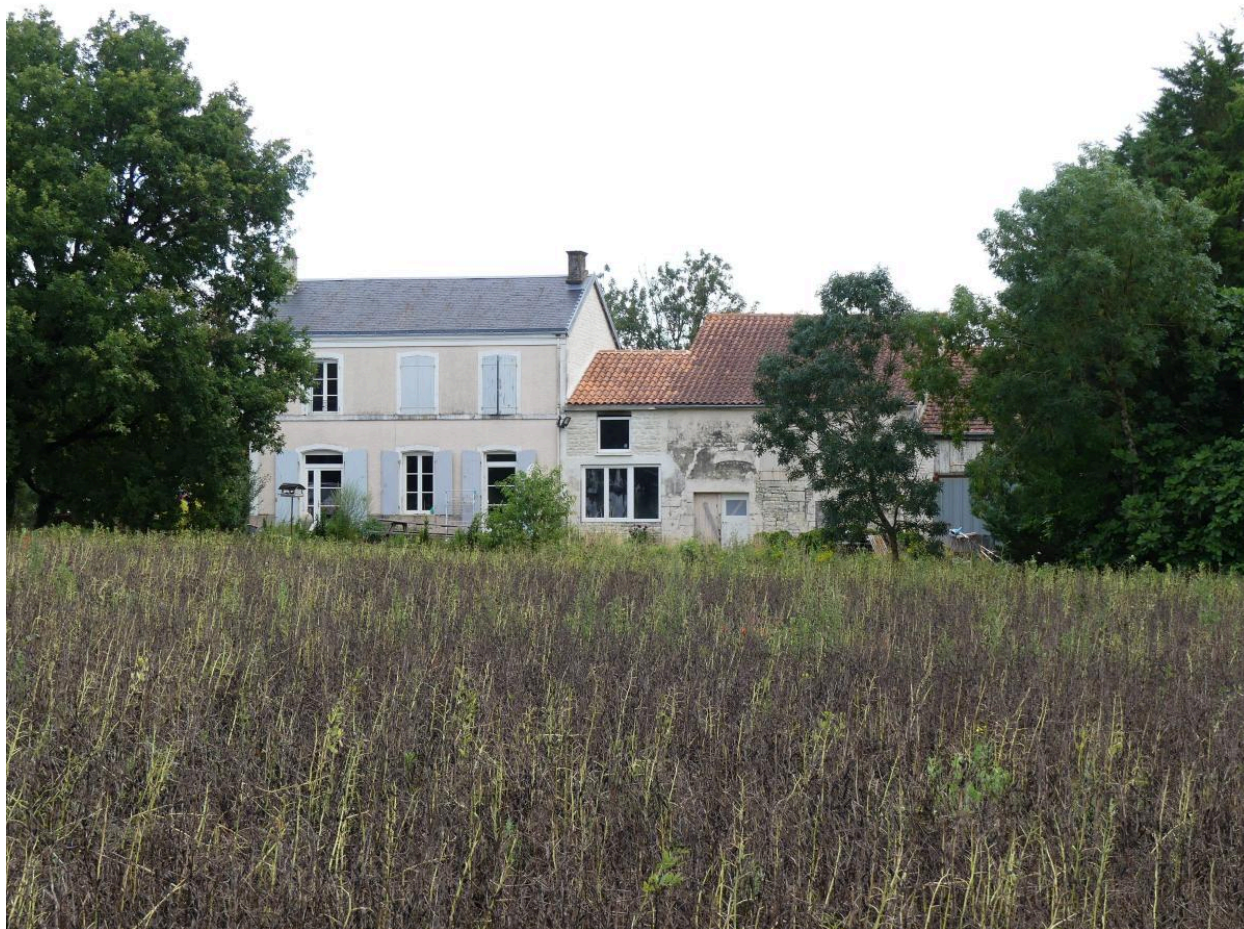
Le logement, à un étage carré, est couvert d'un toit à longs pans en ardoise. Sa façade orientée au sud est ornée d'une corniche moulurée, d'un bandeau d'appui sous les ouvertures de l'étage et d'un soubassement en pierre de taille. Elle comprend trois travées d'ouvertures aux encadrements en pierre de taille avec linteau en arc segmentaire à feuillure. Une borne I.G.N est fixée à la façade. Lors de l'enquête de 2001 un escalier en bois se situait à l'intérieur de l'habitation.

Façade orientée au sud.

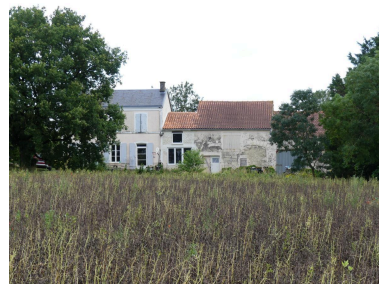
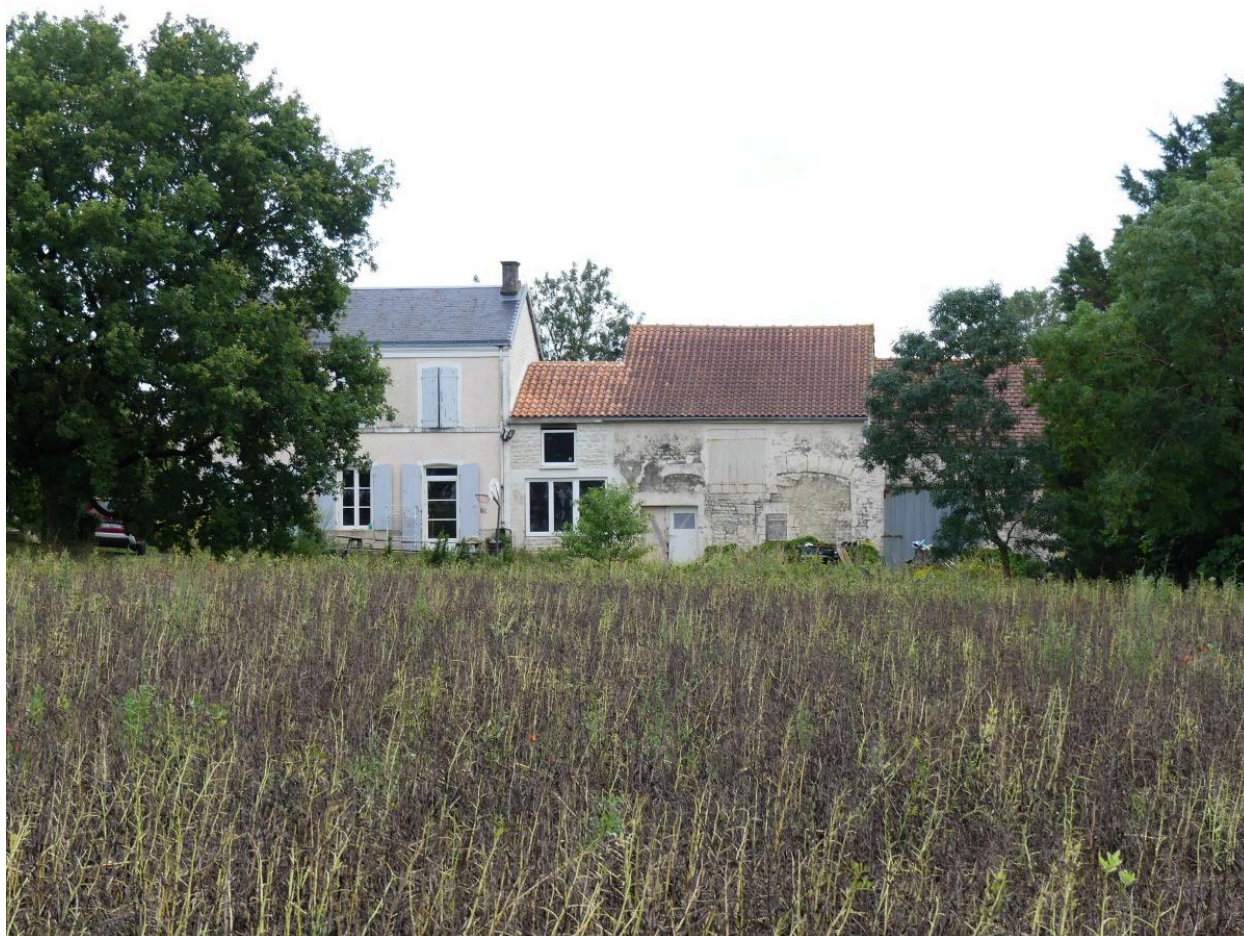
Façade orientée au sud.

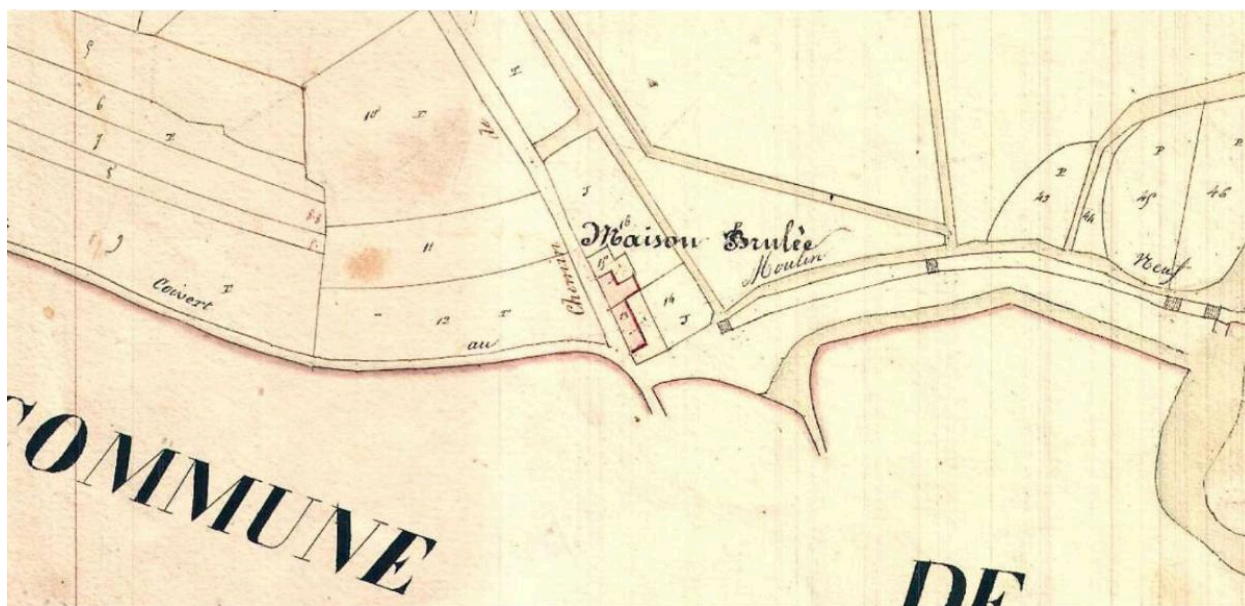
Détail du plan cadastral napoléonien de Saint-Séverin-sur-Boutonne, section C2, 1839.

Des constructions figurent sur le plan cadastral de 1839, cependant elles diffèrent de celles d'aujourd'hui. La date « 1876 » portée sur le linteau pourrait correspondre à la construction du logement le plus récent ainsi que certains remaniements. Les constructions anciennes pourraient dater des années 1850 d'après leur volumétrie et ordonnancement.
