Aquitaine, Dordogne
Coly

Les maisons et les fermes de la commune de Coly

Numéro de dossier : IA24001446

Cadre de l'étude : inventaire topographique Vallée de la Vézère

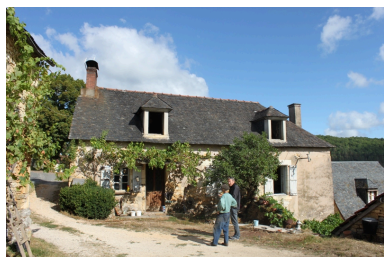
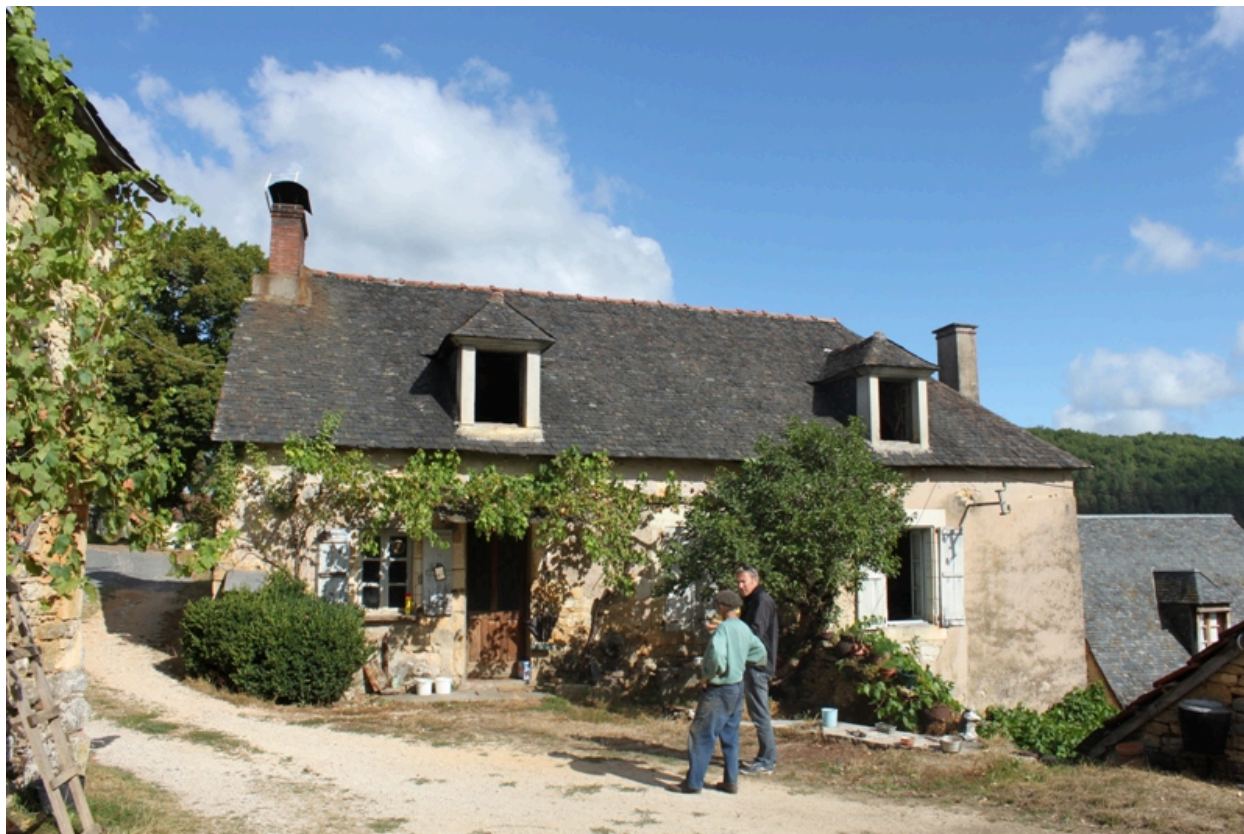
Logis de ferme dans le bourg
Phot. Line Becker
IVR72_20132401008NUC2A

Logis de ferme dans le bourg

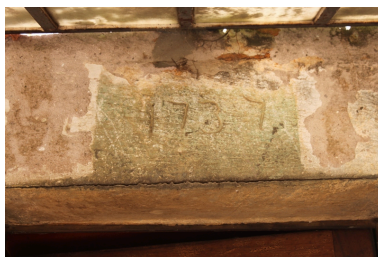
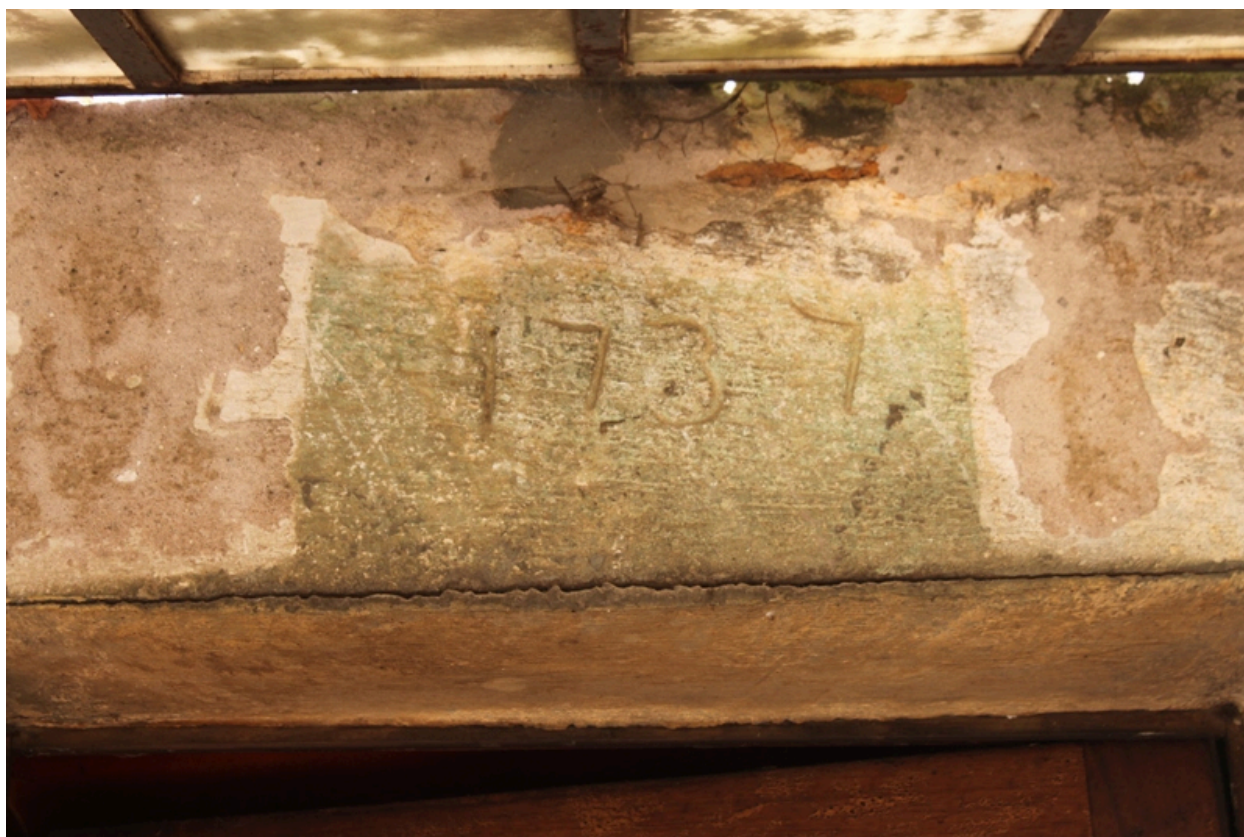
Linteau de porte d'un
logis de ferme : 1737
Phot. Line Becker
IVR72_20132401009NUC2A

Linteau de porte d'un logis de ferme : 1737

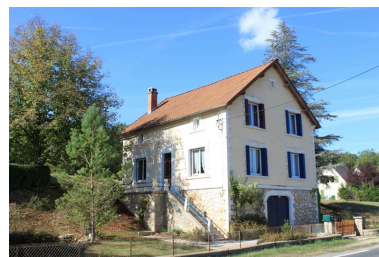
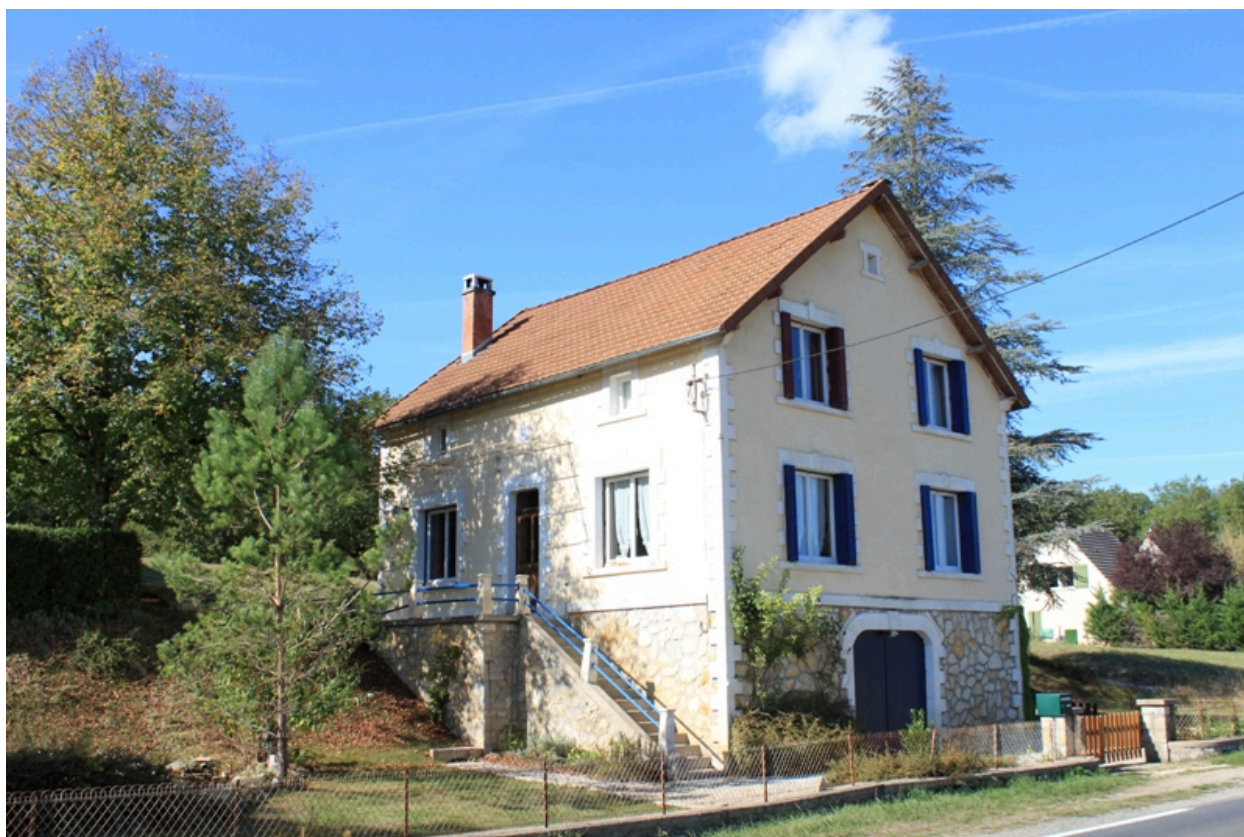
Maison des années
1930 à l'entrée du bourg
Phot. Line Becker
IVR72_20132401010NUC2A

Maison des années 1930 à l'entrée du bourg
